# Umweltforschung in Baden-Württemberg

Abschlussbericht

## **Pilotprojekt Elektronische Wildwarnanlage B292 bei Aglasterhausen**

Strein, M., Burghardt, F., Haas, F. & Suchant, R.

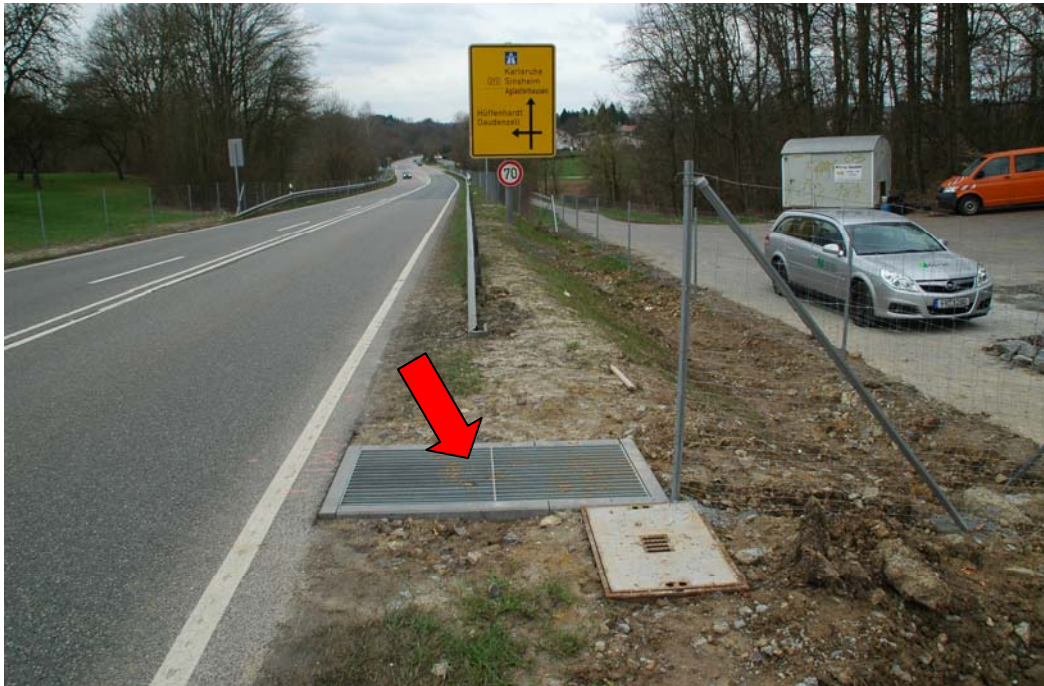
Abb. 2-5: Gitterroste zwischen Zaunende und Fahrbahnrand verringern das Risiko des unbeabsichtigten Eindringens von Wildtieren aus dem Wechselbereich in den Straßenraum mit dem beidseitigen Leitzaun. Wildtiere neigen in den gezäunten Bereichen zu Panikreaktionen, wodurch das Unfallrisiko erheblich ansteigt.

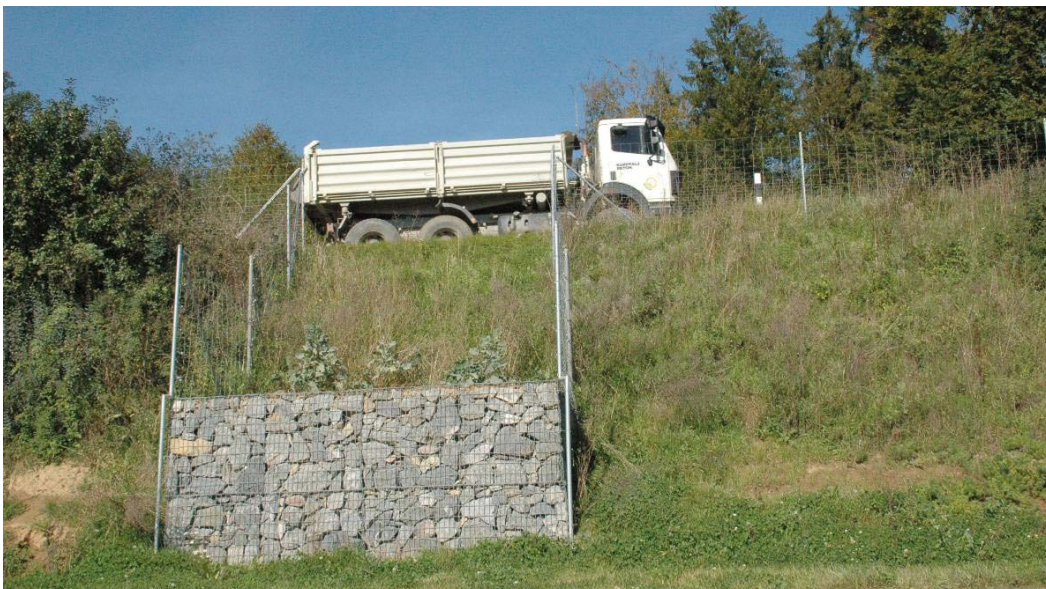
Abb. 2-6: In unterschiedlichen Abständen ermöglichen Wildrampen Wildtieren ein Verlassen des beidseitig gezäunten Straßenraums für den Fall, dass sie versehentlich durch die Wechselbereiche oder im Falle eines Zaunschadens auf die Straße gelangen konnten. Diese Rampen sind wartungsfrei und sicher. Im Gegensatz zu Türen und Klappen gibt es keine beweglichen Elemente, die klemmen können und dadurch ihre Funktion verlieren.

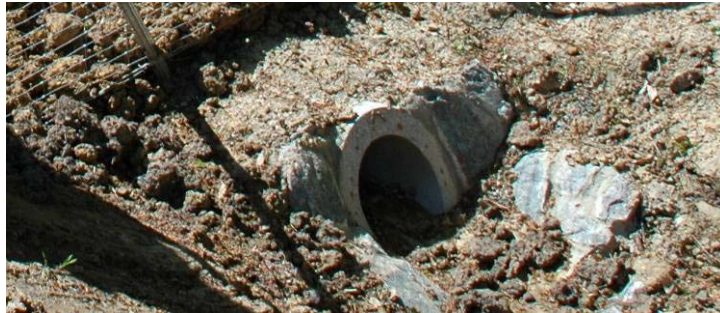
Abb. 4-1: Dachse nutzten kurz nach der Fertigstellung des Leitzauns im April 2006 die Röhren für den Wasserabfluss zum Eindringen in den gezäunten Bereich. An einer Stelle, an der der Leitzaun nicht dachssicher eingegraben und nur lockere Erde angehäuft war, konnte sogar eine Untergrabung festgestellt werden. In dieser Anfangsphase wurde ein überfahrener Dachs noch vor dem Beginn des Monitoring am 01.07.2006 registriert.

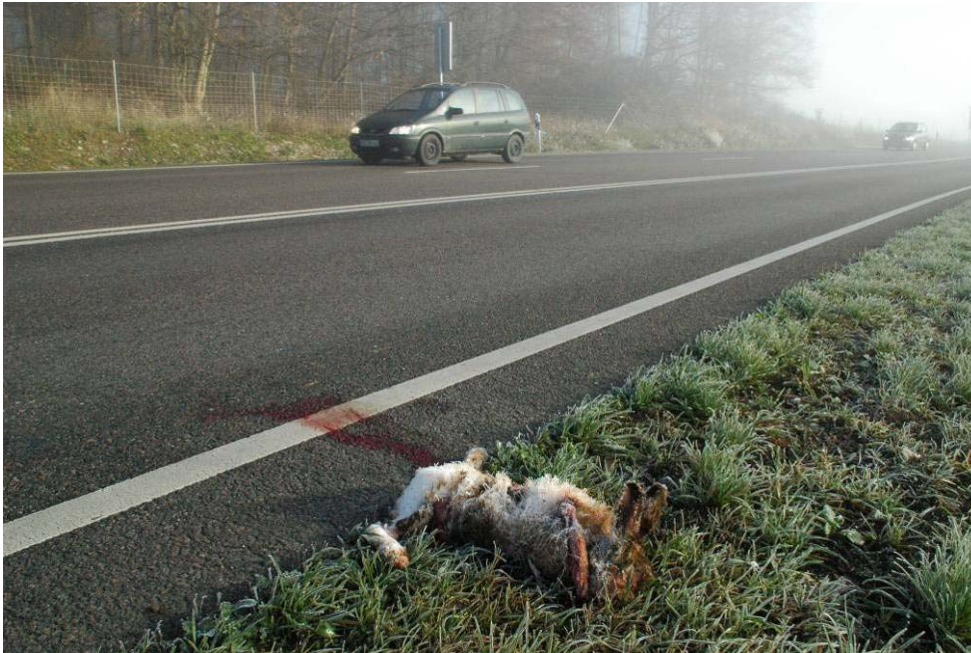
Abb. 4-3: Im Untersuchungszeitraum wurde ein überfahrener Hase festgestellt. Das Tier wurde an einem Morgen mit Starknebel und Sichtweiten deutlich unter 20m im Wechselbereich der Anlage 2 Breitenbronn überfahren. Bei diesen Sichtbedingungen können weder die Infrarotsensoren wirkungsvoll arbeiten, noch haben Wildtier oder Fahrer wirksame Reaktionszeiten. Bei solchen Sichtbedingungen sind die Grenzen einer elektronischen Wildwarnanlage erreicht. Bessere Ergebnisse können nur noch mit Grünüber- oder Unterführungen erzielt werden.

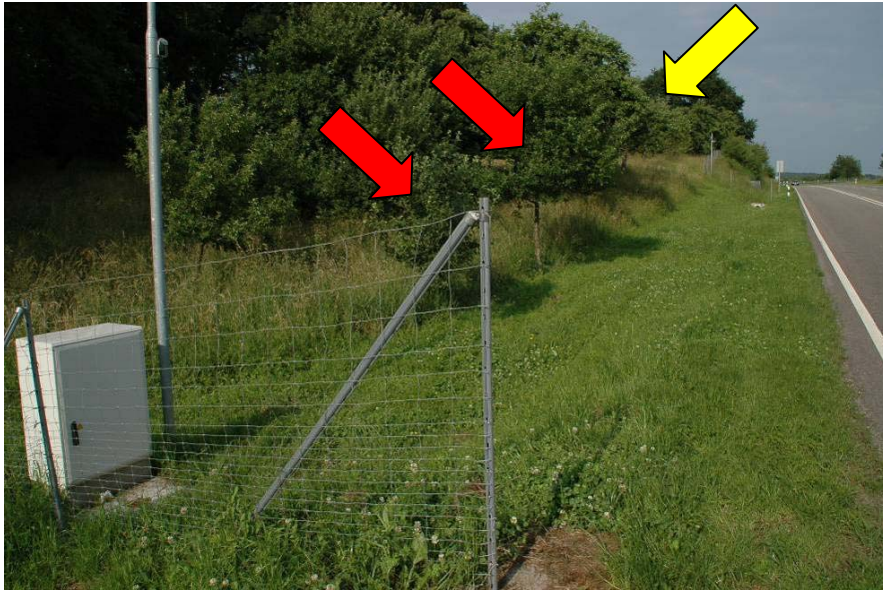
Auf dieser Straßenseite verbleibt als letztes Problem noch ein Ast eines größeren Obstbaumes, der ebenfalls in den Sensorbereich hineinwächst. Einer Entfernung nach der Obsternte wurde seitens des Besitzers bereits zugestimmt.

Abb. 4-10: Sensorüberwachter Bereich Anlage 1 Aglasterhausen, Waldseite. Zwei Hochstammobstbäume wachsen in den von den Sensoren überwachten Bereich hinein (rote Pfeile). Der gelbe Pfeil zeigt den in den Sensorbereich hineinragenden Ast eines älteren Hochstamms. Funktionsstörungen und Ausfall der Anlage sind zu befürchten. Gerade der kritische Raum neben der Straße bis ca. 7m neben dem Straßenrand muss lückenlos erfassbar sein. Eine weitere Rücknahme des Grasschnittes um weitere 3m ist daher ebenso sinnvoll.

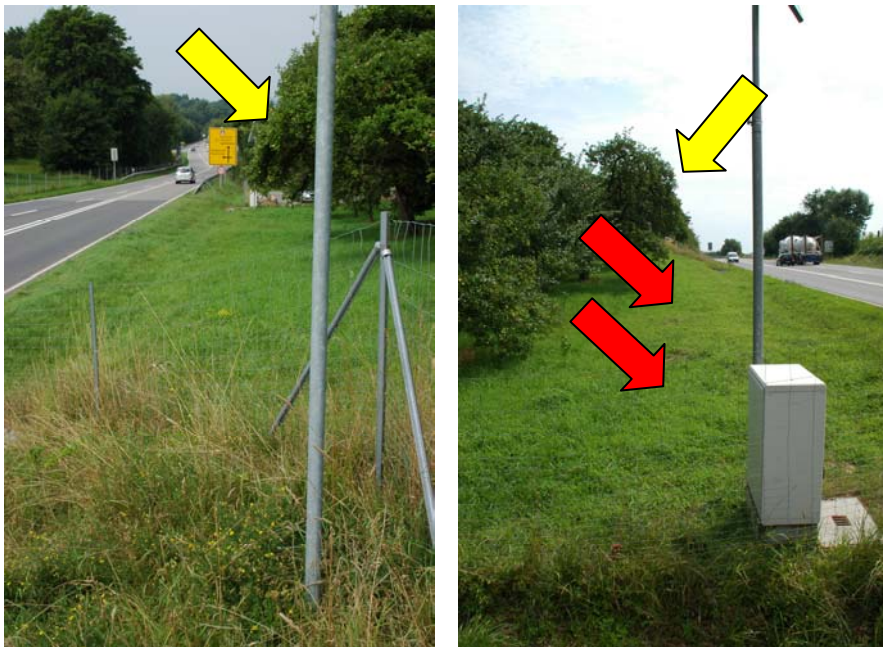
Abb. 4-11: Aktuelle Ansicht (Juli 2008) der Anlage Aglasterhausen, Straßenseite Fahrtrichtung Mosbach links. Die beiden nachgepflanzten Bäume sind inzwischen entfernt (rote Pfeile), der Ast ragt aber noch in das Sensorfeld hinein (gelber Pfeil).

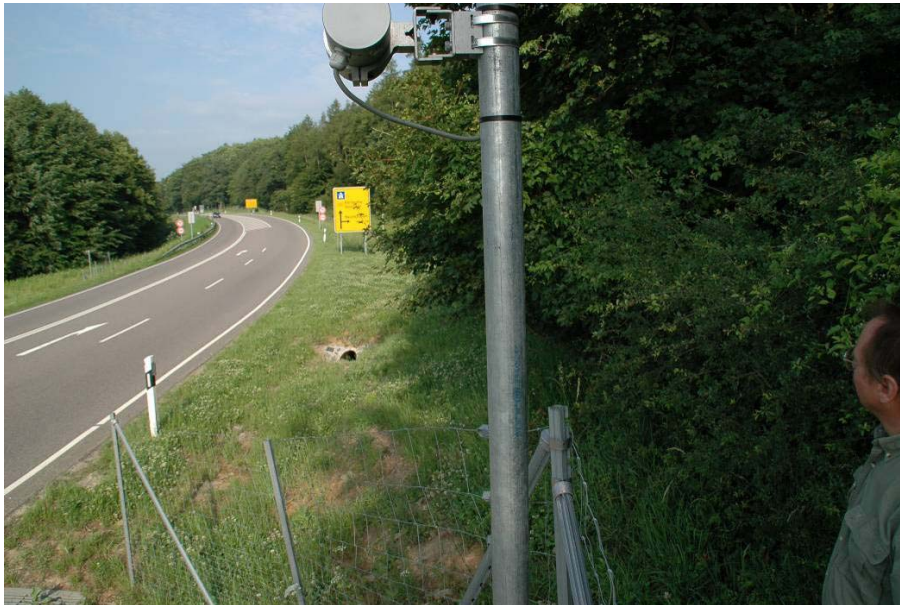
Wie bei der Anlage 1 Aglasterhausen liegen die Schwierigkeiten vor allem im Pflegemanagement der sensorüberwachten Flächen, die teils auf die Umsetzung zu Beginn und teils auf die Pflege zur Instandhaltung zurückzuführen sind. Zu ersterem zählte bis zum Ende der Untersuchung Mitte 2008 die unzureichende Rücknahme des Waldrandes, wovon in erster Linie ein Baum neben Sträuchern im Sensorbereich betroffen ist. Weiterhin wächst auf dieser Seite am Straßenrand eine für Rehe hochattraktive Kleeäsung, die die Frequentierung als auch den längeren Aufenthalt im sensorüberwachten Bereich fördert. Ebenfalls ist auf gegenüberliegender Seite eine Anpflanzung nicht weit genug zurück genommen worden.

Abb. 4-13: Sensorüberwachter Raum der Anlage 2 Breitenbronn (2007). Eine Beeinträchtigung der Anlage durch die teils in den Sensorstrahl hineinreichende Vegetation ist nicht zu übersehen. Hier ist dringend eine deutliche Rücknahme des Waldrandes erforderlich.

Bei der Pflege der Anlage 2 Breitenbronn ist wie bei Anlage 1 Aglasterhausen die rechtzeitige Mahd wichtig. Da diese mit einem hohen Aufwand (mehrtägig, Absicherung) für den Straßenbaulastträger verbunden ist, werden Alternativen in Kap. 6.2.1 genannt.

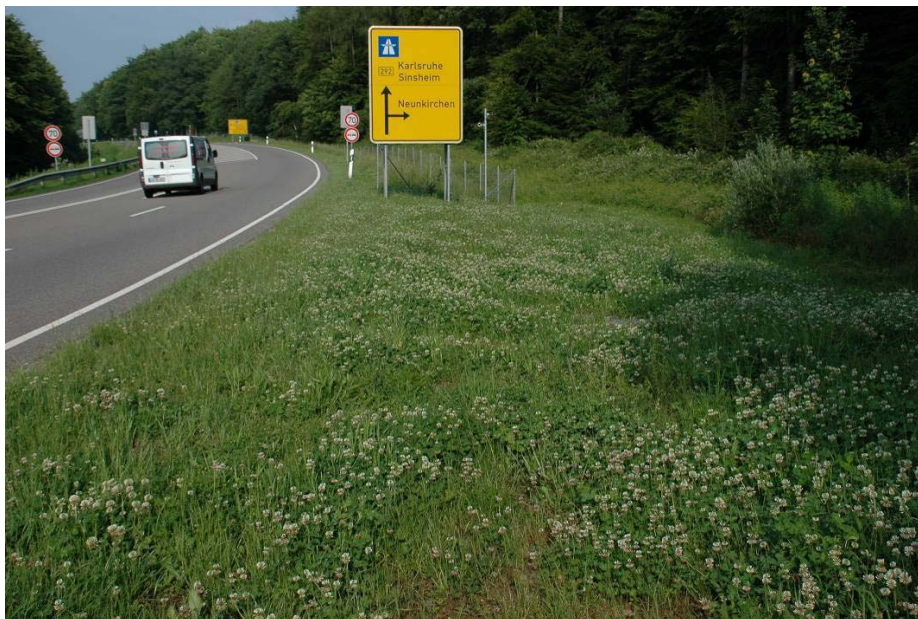
Abb. 4-14: Klee, der unmittelbar neben der Straße im Wechselbereich wächst (2007). Es ist wahrscheinlich, dass sich hier insbesondere Rehe regelmäßig länger aufhalten. Dadurch können sich Rehe nach einer ersten Auslösung weiterhin nahe am nicht von den Sensoren überwachten Straßenrand aufhalten, ohne dabei erneut die Anlage auszulösen. Damit steigt das Risiko für Unfälle erheblich.

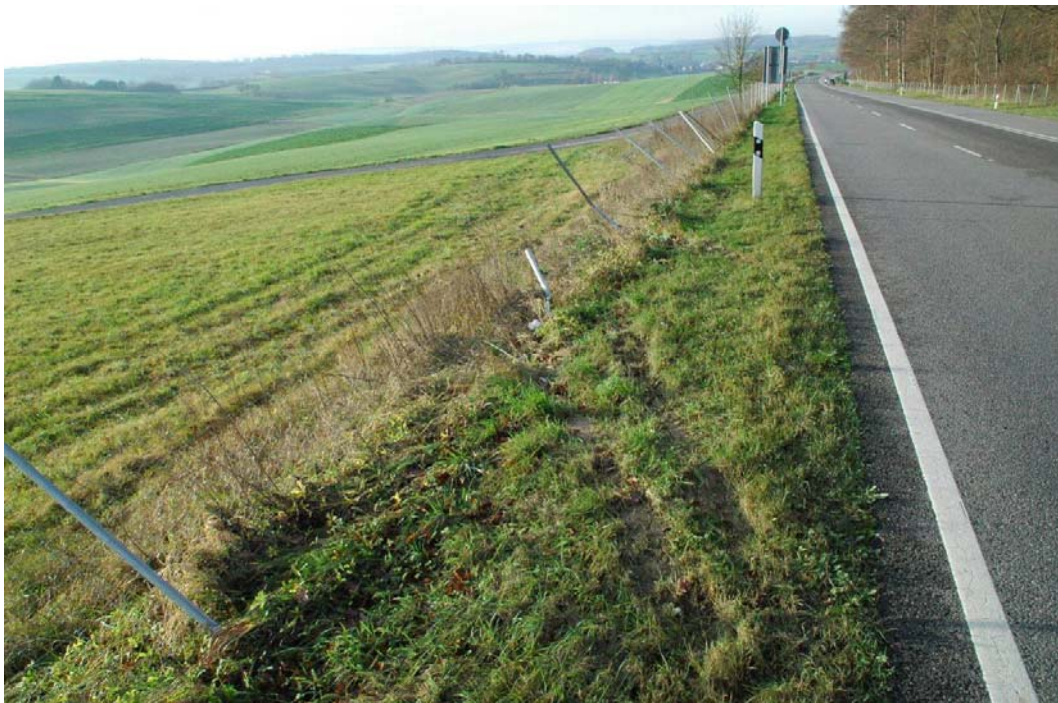
Der Leitzaun ist bereits im ersten Jahr mehrfach durch Fahrzeuge beschädigt worden. Teilweise war der Zaun soweit umgeknickt oder eingerissen, dass Wildtiere auf die Fahrbahn gelangen konnten. In zwei Fällen zogen sich die Reparaturen über mehrere Monate hin. Auch einige Tore für Wartungs- und Pflegearbeiten standen über Monate hinweg ohne Schließzylinder ungesichert offen. Wildtiere sind mobil, Jungtiere wandern ab und während der Paarungszeit werden ebenfalls größere Strecken zurückgelegt. Diese Fälle stellen in einem sonst geschlossenen Zaunsystem erhebliche Gefahrenquellen dar. Im Wechselbereich 1 Aglasterhausen kam es im zweiten Untersuchungsjahr zu einer Wildunfallserie mit Rehen. Im Dezember 2007 wurde daher unter den Akteuren vereinbart, den Leitzauns um ca. 30m in die Feldseite zu verlängern. Flüchtende Tiere können dadurch nicht mehr auf direktem Weg auf die Straße gelangen.

Abb. 6-1: Beschädigter Zaun. Wildtiere können hier leicht auf die Fahrbahn gelangen. Das Risiko für einen Wildunfall steigt somit sehr schnell an. Eine Notreparatur sollte in solchen Fällen umgehend erfolgen.

Status: Alle Mängel sind derzeit (Mitte 2008) behoben. Wünschenswert wäre, dass Reparaturen innerhalb weniger Tage erfolgen. Es ist aber auch nachvollziehbar, dass der Straßenbaubetrieb viele andere Aufgaben und Arbeiten zu bewältigen hat. Daher sollten die Beschädigungen weiterhin zeitnah zumindest provisorisch repariert werden, um ein Eindringen von Wildtieren auf die Fahrbahn zu verhindern. Die Verlängerung des Leitzauns wurde erst Mitte 2008 vollzogen.
