Handbuch Wasser 2

Naturnahe Bauweisen im Wasserbau

Dokumentation und Bewertung
am Pilotprojekt Enz / Pforzheim
1990 - 1995

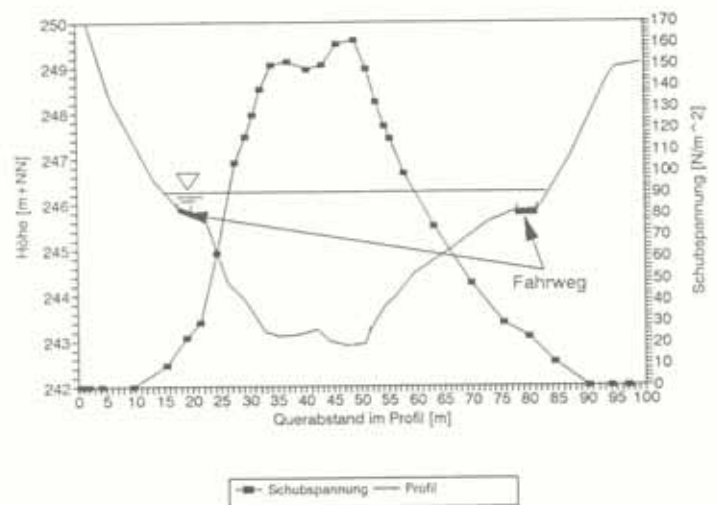
Abb. 15: Schubspannungsverteilung im Profil 57+470.

Auf der Höhe der ersten Insel wurde auch der Fahrweg am linken Ufer stark beschädigt. Am Ende des Aufweitungsbereiches bei 57+470 wurden am rechten Ufer ähnliche Schäden am Fahrweg beobachtet. An diesen Stellen wird daher die Schubspannungsverteilung über den gesamten Querschnitt betrachtet.

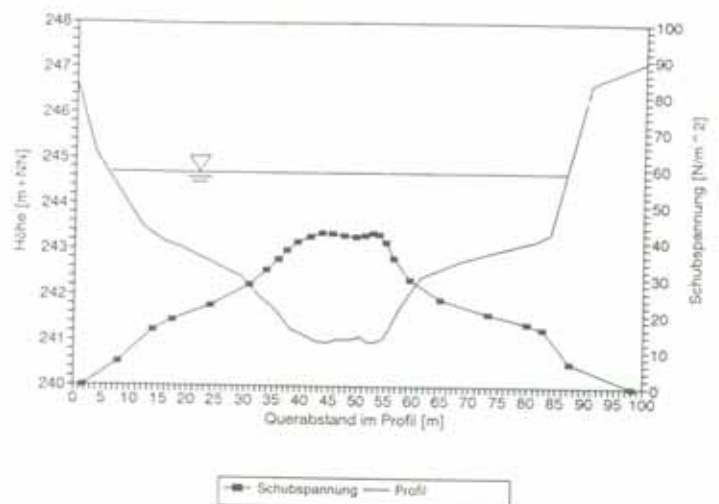
Abb. 18: Schubspannungsverteilung im Profil 56 + 604.

Im Bereich der letzten Insel bei km 56+681 betragen die Schubspannungen 75 N/m² am linken und 70 N/m² am rechten Ufer. Im geraden Flußabschnitt zum Landespiegel fallen die wirksamen Schubspannungen auf Werte zwischen 30 N/m² und 35 N/m² und damit auf ein sehr niedriges Niveau und bleiben auf diesem bis zum Ende der Untersuchungsstrecke. Abb. 18 zeigt die Schubspannungsverteilung bei km 56+604.

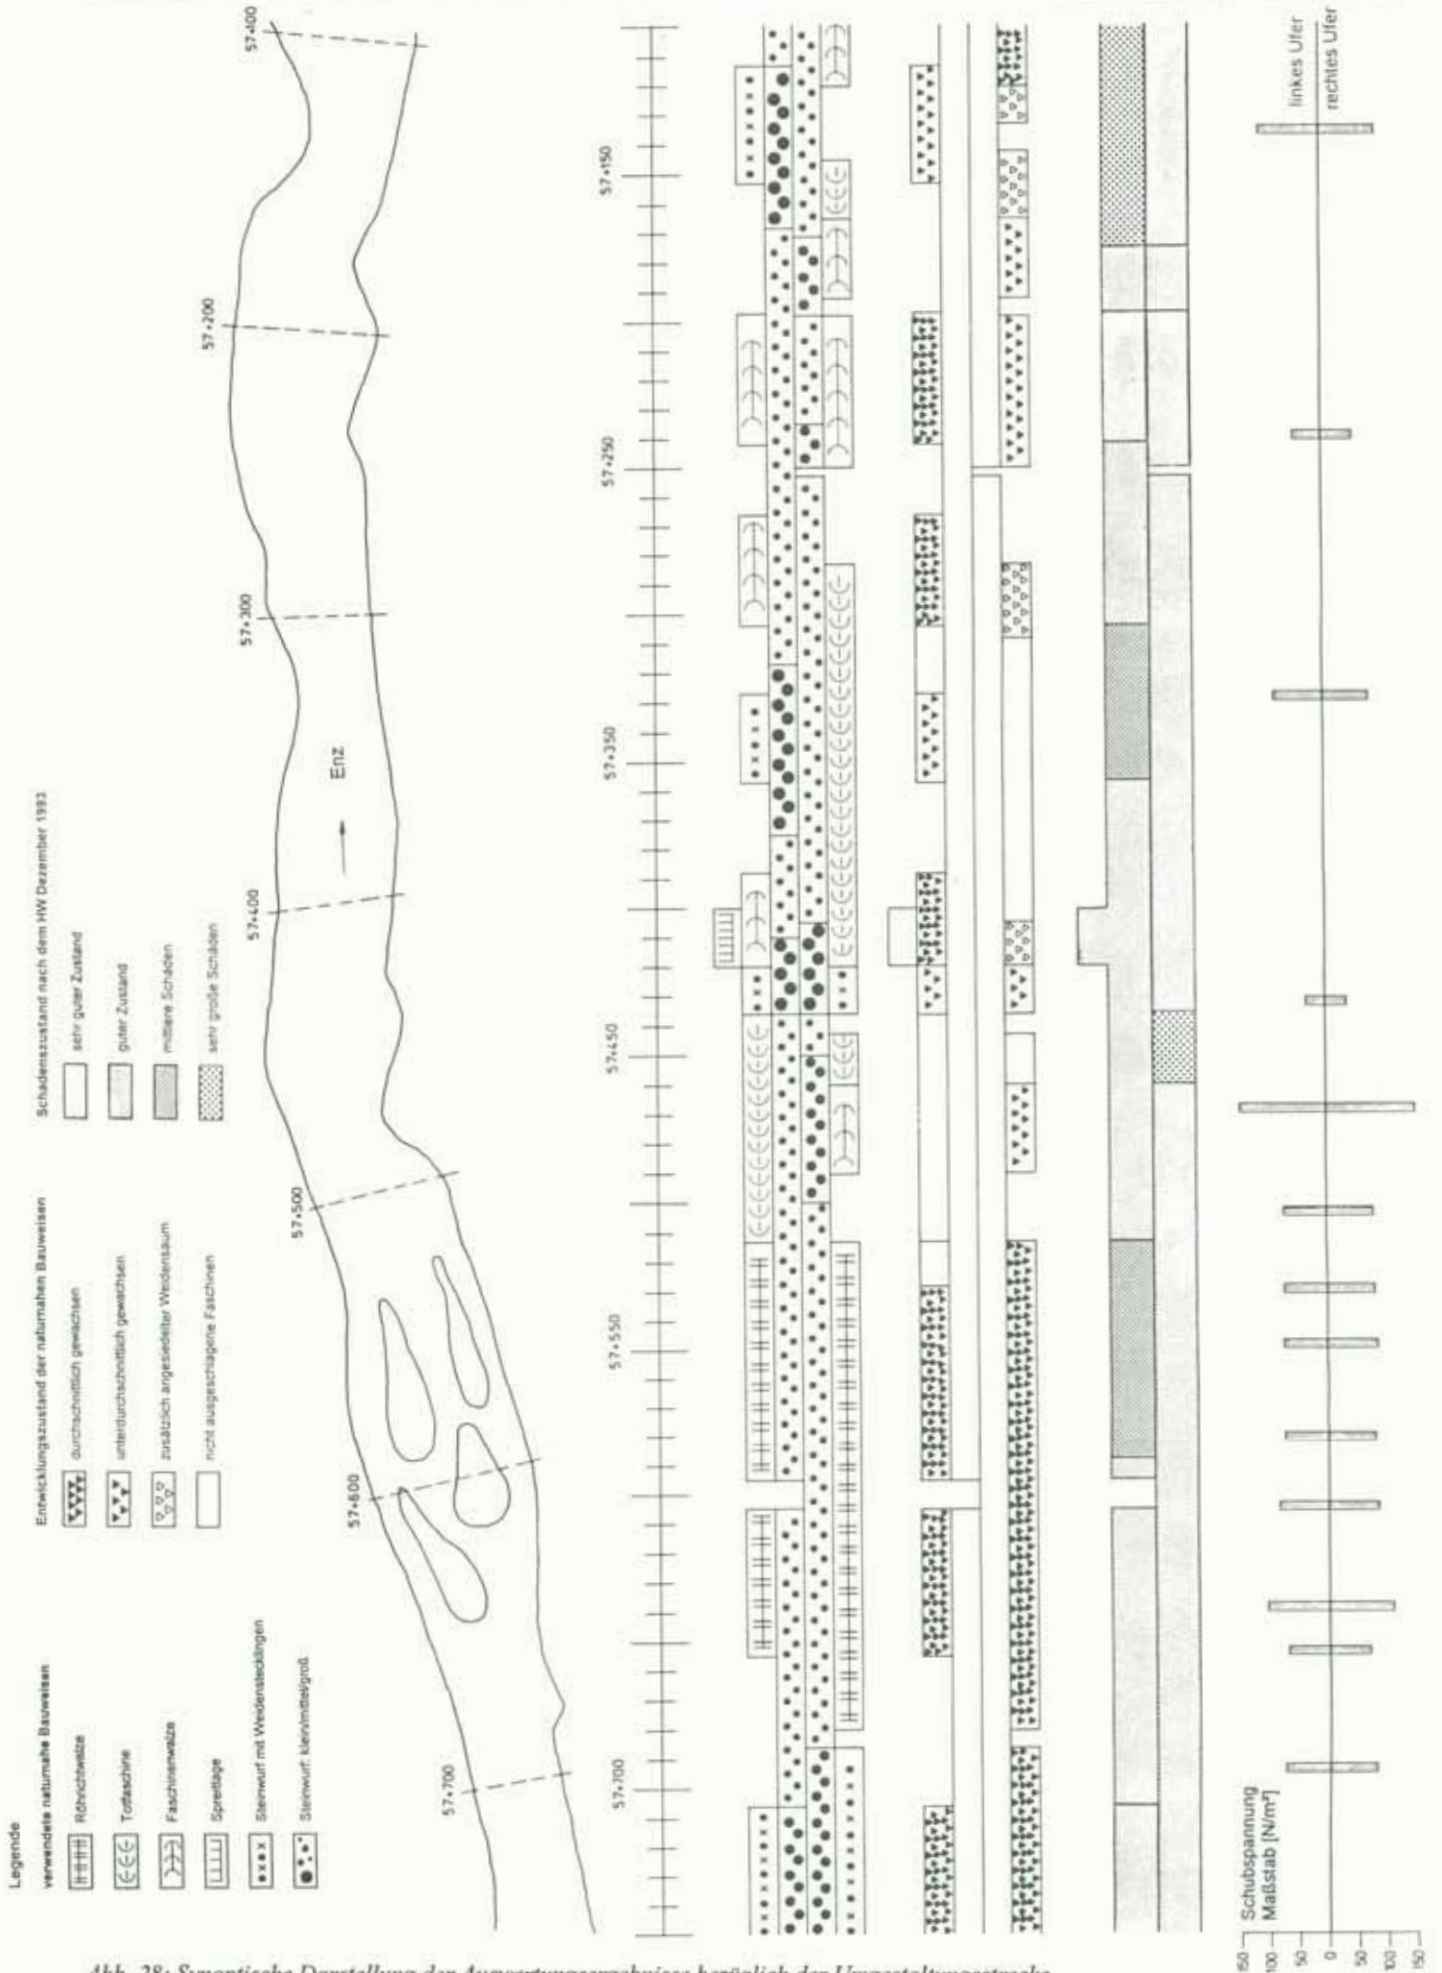
Abb. 28: Synoptische Darstellung der Auswertungsergebnisse bezüglich der Umgestaltungstrecke.

Nach dem Hochwasser im Dezember 1993 wurden Begehungen vorgenommen, bei denen der Zustand der Ufersicherungsmaßnahmen sowie die aufgetretenen Schäden dokumentiert wurden. Danach wurde der Zustand der Bauweisen für eine synoptische Darstellung (Abb. 27 und 28) in die folgenden vier Klassen unterteilt:

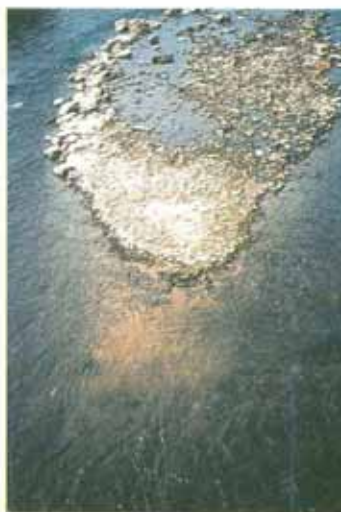
Abb. 34: Umlagerungen im Strömungsschatten der Inseln (Aufn.: WBA FDS 1991).

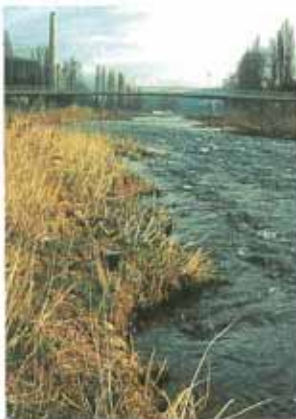
Am linken Ufer, etwas weiter flußabwärts zwischen km 57+550 und km 57+510, wurden Teile der Uferbefestigung herausgerissen. Abbildung 40 zeigt das linke Ufer in diesem Bereich. Es ist von zahlreichen Ausbuchtungen geprägt. Der beschädigte Bereich entspricht ungefähr jener Stelle, an der sich die Röhrichtwalze unterdurchschnittlich entwickelte und teilweise durch eine Springkrautflur verdrängt wurde. Ansonsten konnte das Hochwasser im Aufweitungsbereich der ersten Inselgruppe keine Schäden an der Röhrichtflur verursachen.

Abb. 40: Schäden an der Uferbefestigung (Aufn.: Universität Karlsruhe 1994).

Die Schäden auf der linken Uferseite am Ende des Aufweitungsbereiches wurden nicht saniert. Inzwischen hat sich die Springkrautflur weiter ausgedehnt. Hierdurch ist eine weitere Instabilität dieses Uferabschnittes gegeben.

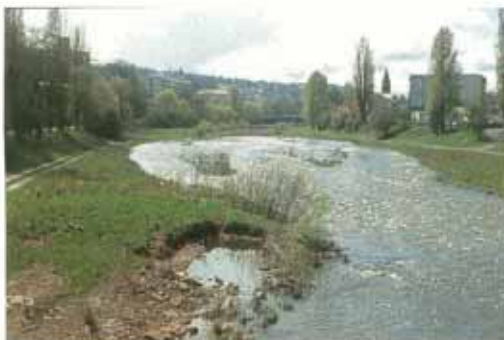
Durch das Hochwasser verursacht sind einige Schäden aufgetreten. Bei km 57+450 hat sich auf der rechten Uferseite ein Stillwasserbereich gebildet (Abb. 44). In diesem Bereich wechseln die Bauweisen Steinwurf in Rollierung und wieder in Steinwurf mit Steinen großer Kantenlänge auf eine Strecke von 20 Metern. Der Schaden im Bereich von 57+160 bis 57+090 beginnt zunächst als mittelstarker Schaden vor dem starken Ufervorsprung auf der linken Uferseite. Im Anschluß daran werden die Schäden im Bereich des Ufervorsprungs sehr groß. Im Bereich des Überganges zwischen Steinwurf und Rollierung wurde die Uferbefestigung herausgerissen und im weiteren das gesamte Bodenmaterial abgetragen, so daß sich ein „Altarm“ gebildet hat (Abb. 45). Einzelne Teile des Steinwurfs mit den Weidenstecklingen sind noch vorhanden und deuten als Insel die ursprüngliche Uferlinie an.

Abb. 44: Schaden hinter dem Ufervorsprung bei km 57+450 (Aufn.: Universität Karlsruhe 1994).

Die beschriebenen Uferschäden wurden nicht saniert. Inzwischen sind keine weiteren Schäden entstanden, so daß davon ausgegangen werden kann, daß die Uferlinie durch angelandetes Pflanzenmaterial stabilisiert wird.

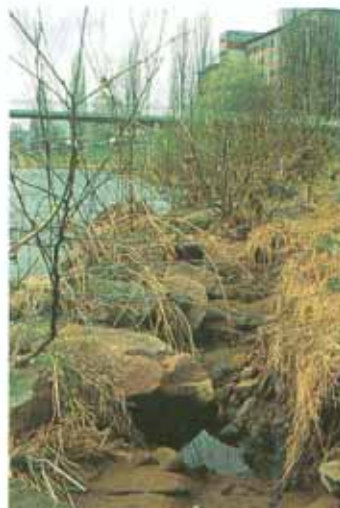
Abb. 48: Schaden zwischen Böschung und Bauweise Steinwurf mit Weidenstecklingen (Aufn.: Universität Karlsruhe 1994).

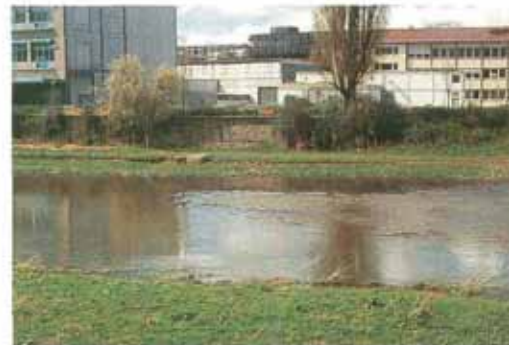
Der Schotterrasenweg weist an einigen Stellen erhebliche Schäden auf. Der Weg wurde aufgerissen und es blieben tiefe Gräben bzw. trichterförmige Auswaschungen zurück. Der anschließende Rasen weist keine Schäden auf.

Abb. 51: Schaden am Schotterrasenweg im Bereich des Schachtes (Aufn.: LfU 1994).

Die Schäden im Schotterrasenweg wurden saniert. Der Rasen hat sich inzwischen gut entwickelt. Seit dem Hochwasser im Dezember 1993 fand keine neuerliche Überflutung der Unterhaltungsweg statt.

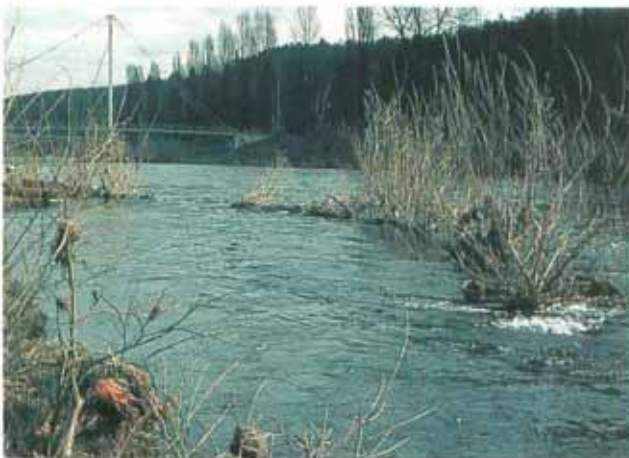
Abb. 58: Uferschäden bei km 57+100 (Aufn.: Universität Karlsruhe 1994).
