Forschungsbericht BWPLUS

Serielle Sanierung eines Wohngebäudes

Projekt: freistehendes Zweifamilienhaus Renate Müller, Sauerbruchstraße 12, 89518 Heidenheim 6

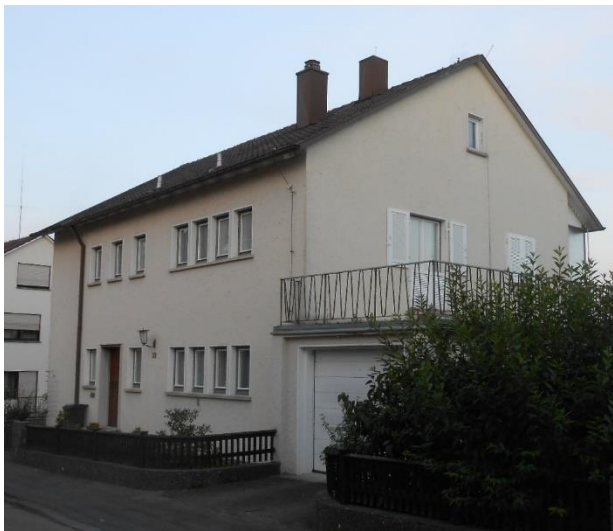
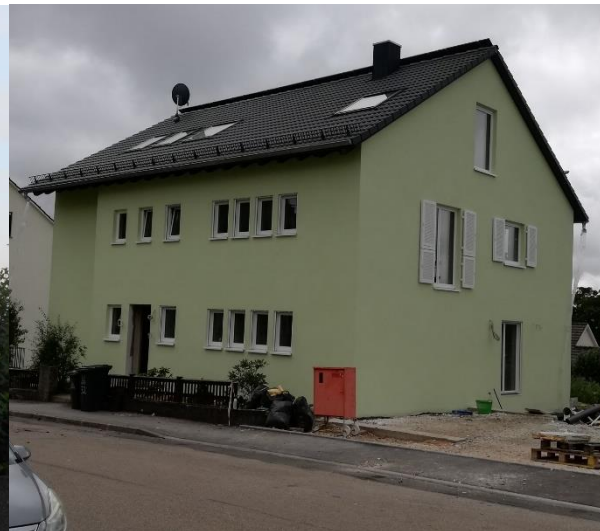
Bild 1

Vorher

Nachher

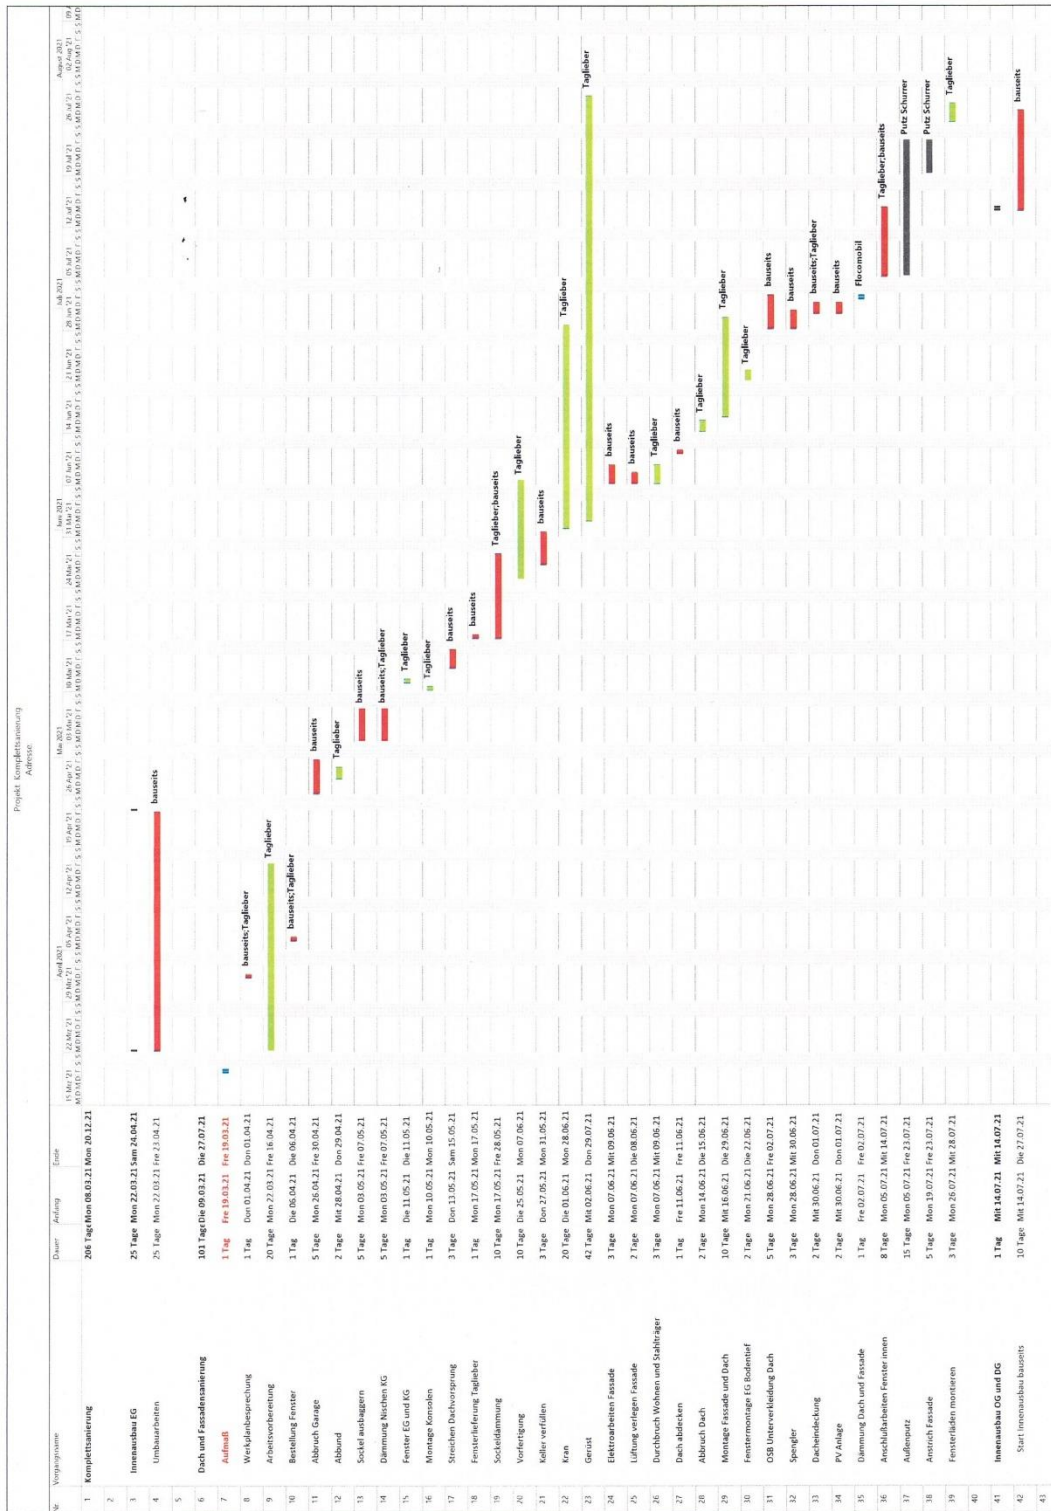
Abbildung 5

Bauzeitenplan der Seriellen Sanierung

Als Anlage 3 der Zeitplan und die einzelnen Arbeitsschritte. Hier ist schon der parallele Ablauf der Maßnahmen vor Ort und der Fertigung der maßgeblichen Komponenten - der seriellen Fertigung- im Werk Öttingen in Bayern zu erkennen.

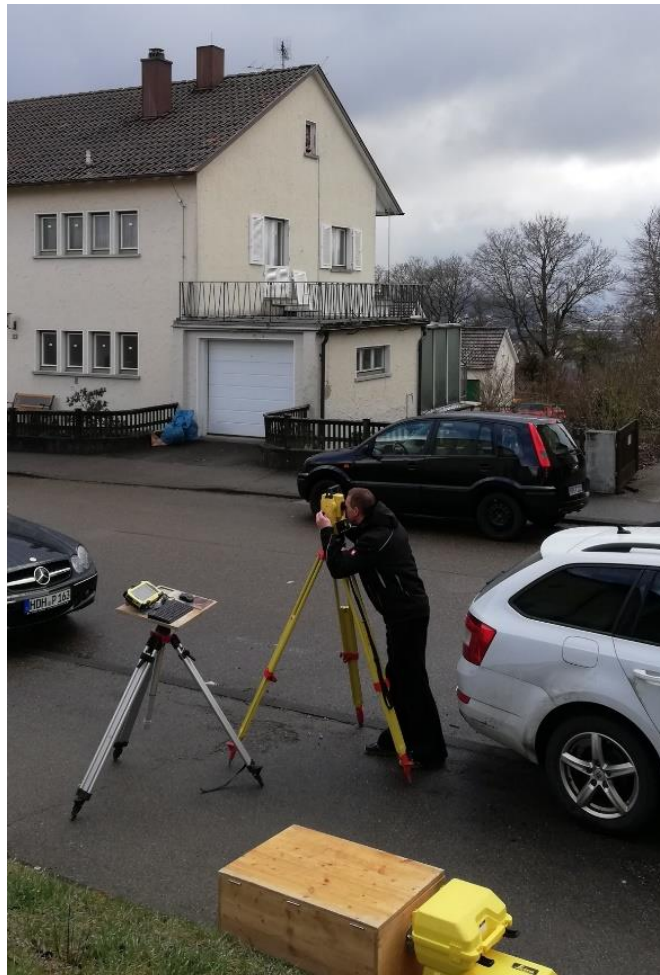
Bild 3

Am 19.03.2021 dann das digitale Aufmaß auf der Baustelle.

Das digitale Aufmaß als zentraler Punkt für die „Serielle Fertigung“ der Einzelkomponenten und des ganzen Gebäudeverbunds.

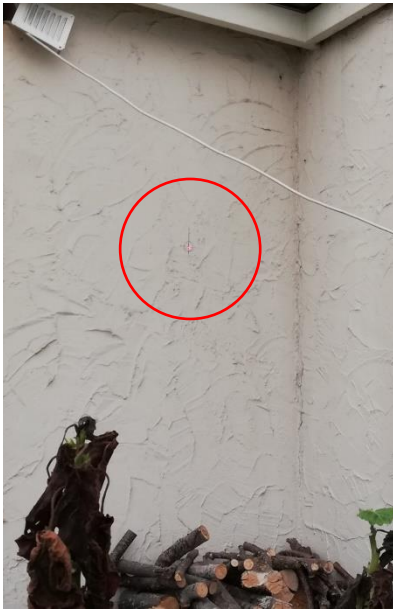
Der rote Kreis in Bild 6 zeigt den Laserpunkt auf der Wand, der in Bild 7 vergrößert dargestellt wird.

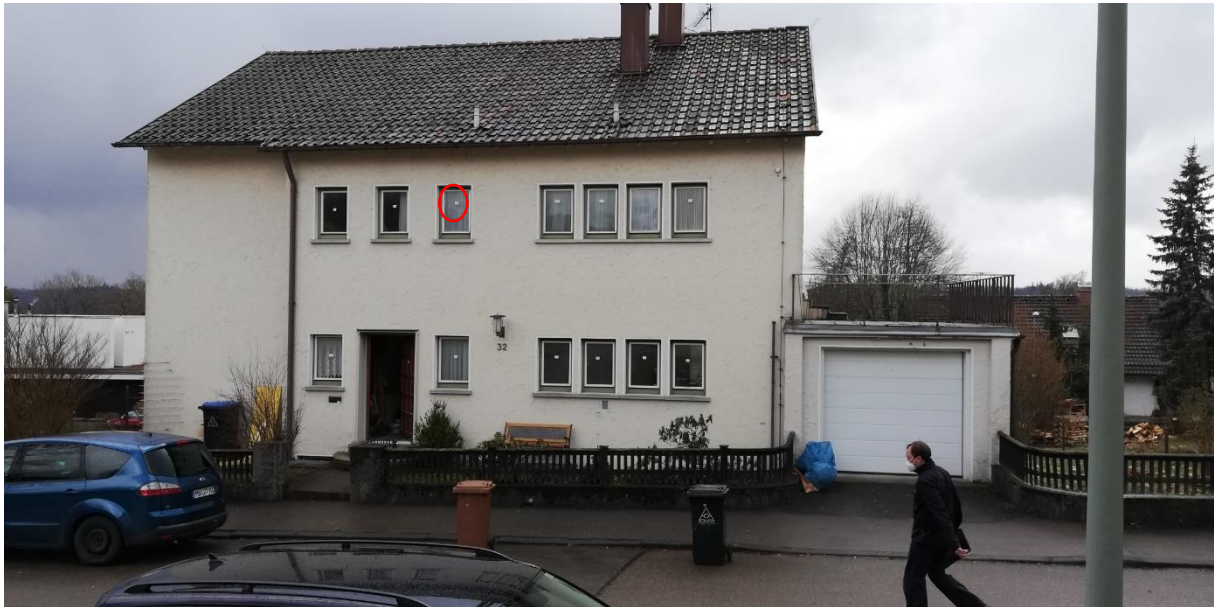
An allen Flächen, Wänden, Fensterflächen und Besonderheiten am Gebäude werden Markierungen angebracht und genau eingemessen. In Bild 8 ist ein Punkt dieser Markierung mit einem roten Kreis versehen zur Veranschaulichung. Mit Hilfe eines laserbasierten Messgeräts werden alle Punkte eingelesen, relativ zur jeweiligen Lage des Messgeräts, die als Ausgangspunkt der Erfassung dienen.

Hier werden alle Flächen, Fenster und Türen des Gebäudes erfasst und direkt in ein hinterlegtes CAD Programm eingelesen.

Der rote Kreis zeigt den Punkt im Fenster, der mit Hilfe des Lesers digital erfasst wird.

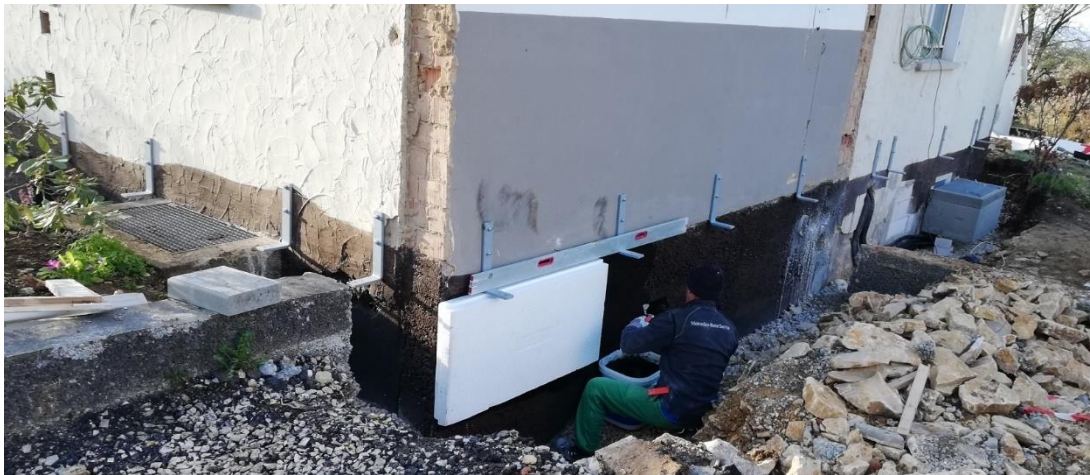
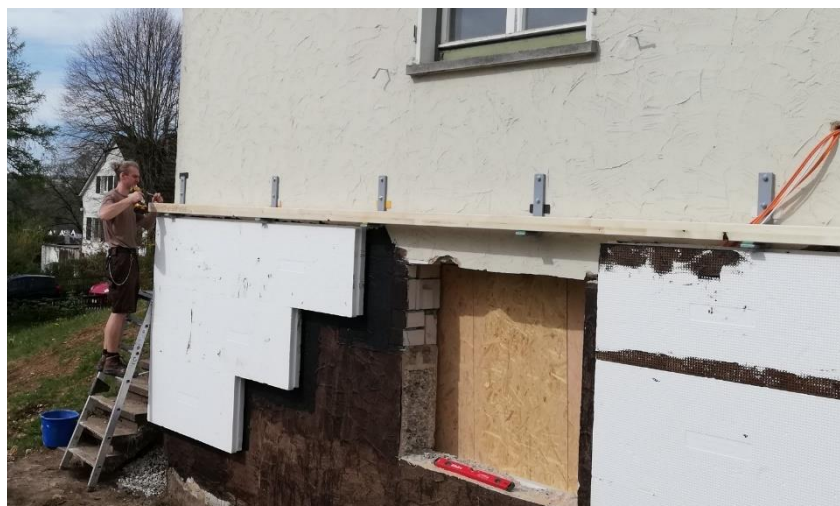
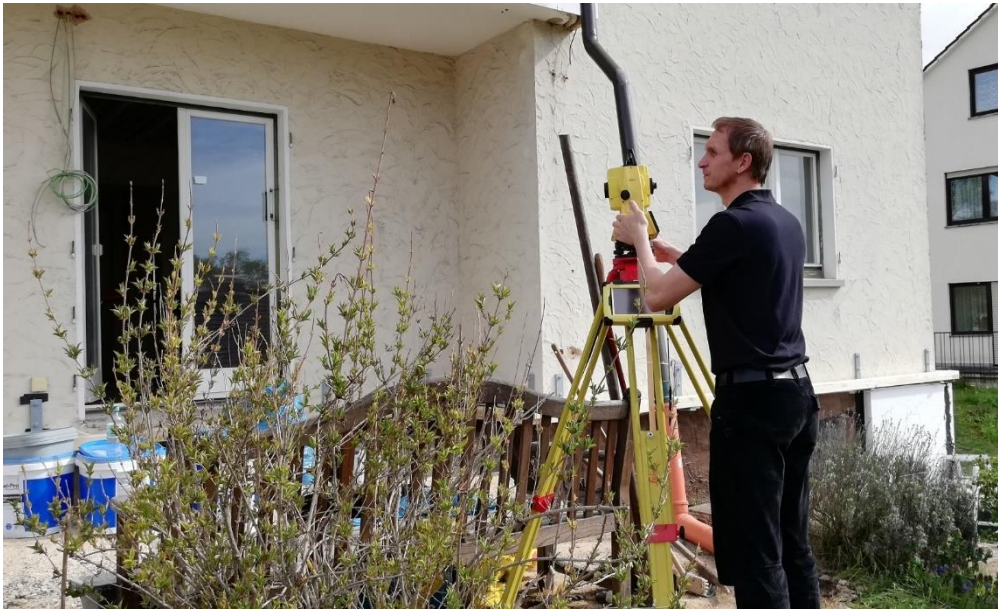
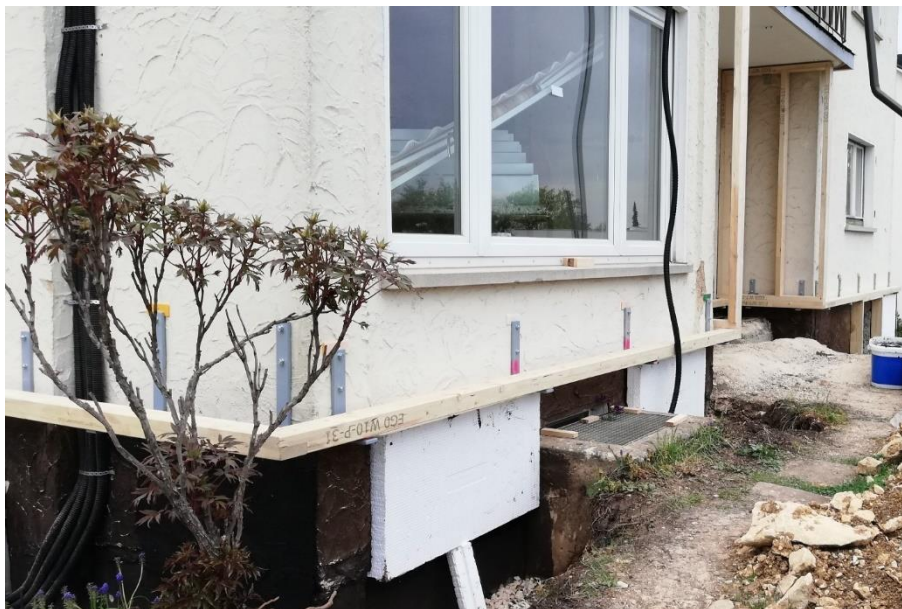
Einmessen der Konsole

Der nächste zentrale Arbeitsschritt auf der Baustelle ist die Einmessung der Konsole an der Gebäudeaußenwand. Als Konsole wird die Auflage bezeichnet, auf der die vorgefertigten Elemente aufgesetzt und mit der bestehenden Wand verbunden werden.

Die Konsole wird millimetergenau - wieder mit Unterstützung des Lasergeräts - an der Außenwand befestigt und reicht um das komplette Gebäude.

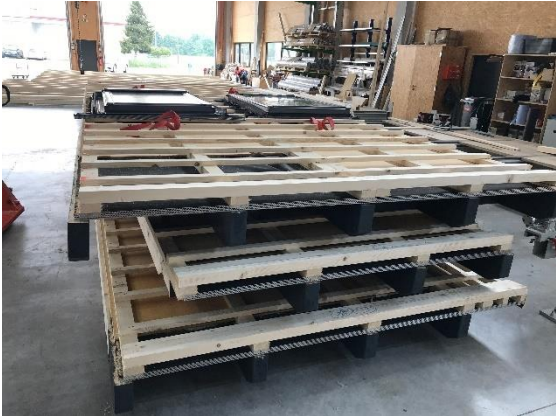
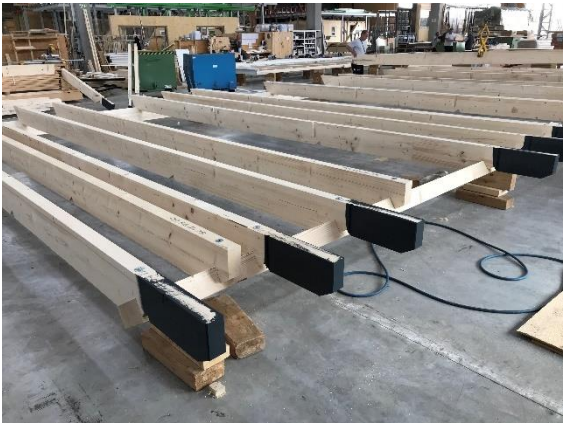
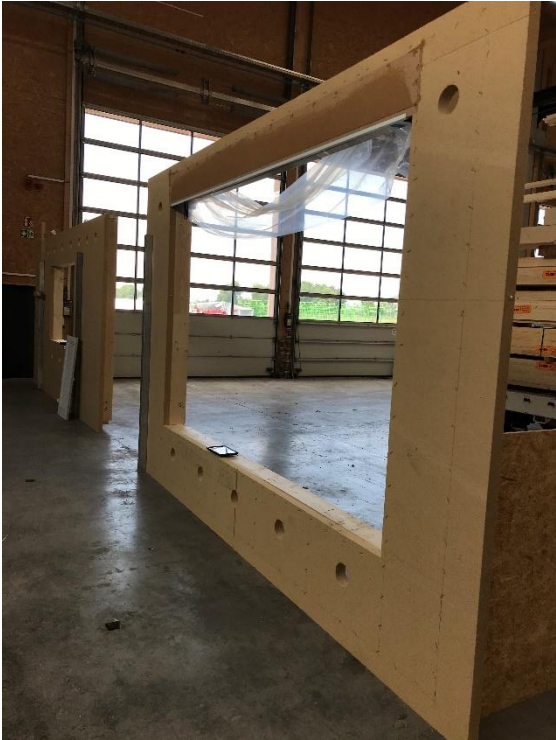
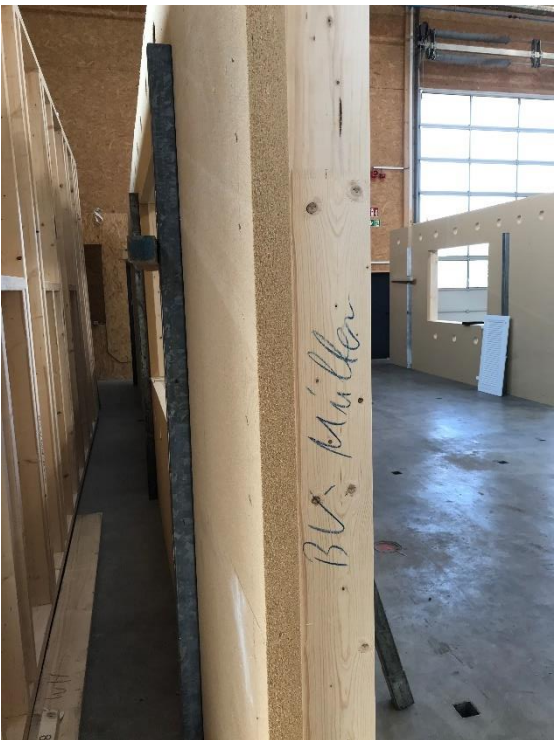
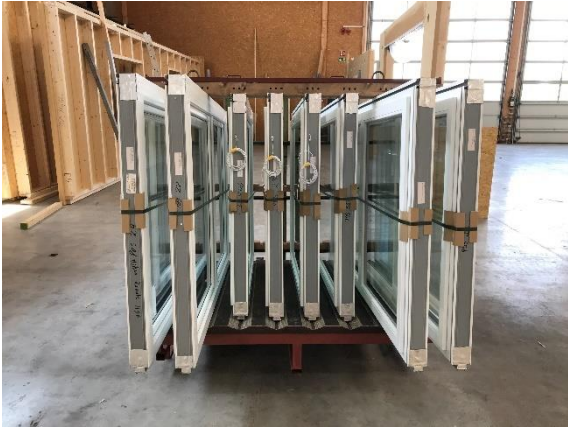
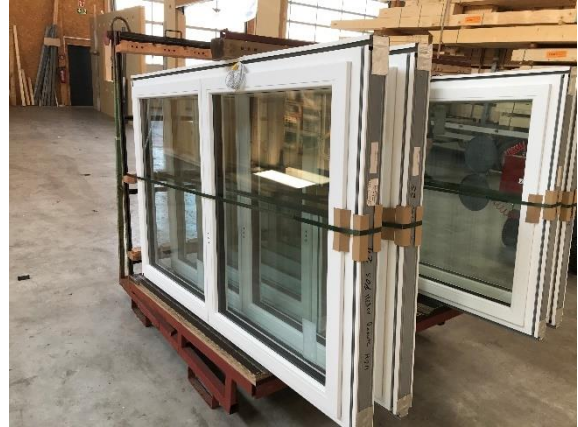
Weitere Schritte sind das Streichen des Dachvorsprungs und die Lieferung der Fenster und Fenstertüren ans Werk Taglieber, diese werden in der Fertigung eingepasst und fachgerecht in die Fassadenelemente eingebaut.

Der Vorteil hierbei ist die definierte Umgebung ohne Witterungseinfluss, in der wesentlich genauer gearbeitet und auf andere Methoden zum Einbau zurückgegriffen werden kann als es auf der Baustelle möglich ist. Auf der Baustelle sind Wetter und Umwelteinflüsse ein entscheidender Nachteil gegenüber einer Montage in der Werkhalle, ganz zu schweigen von den Arbeitsbedingungen der Handwerker.

Die Fertigung im Werk Taglieber in Öttingen

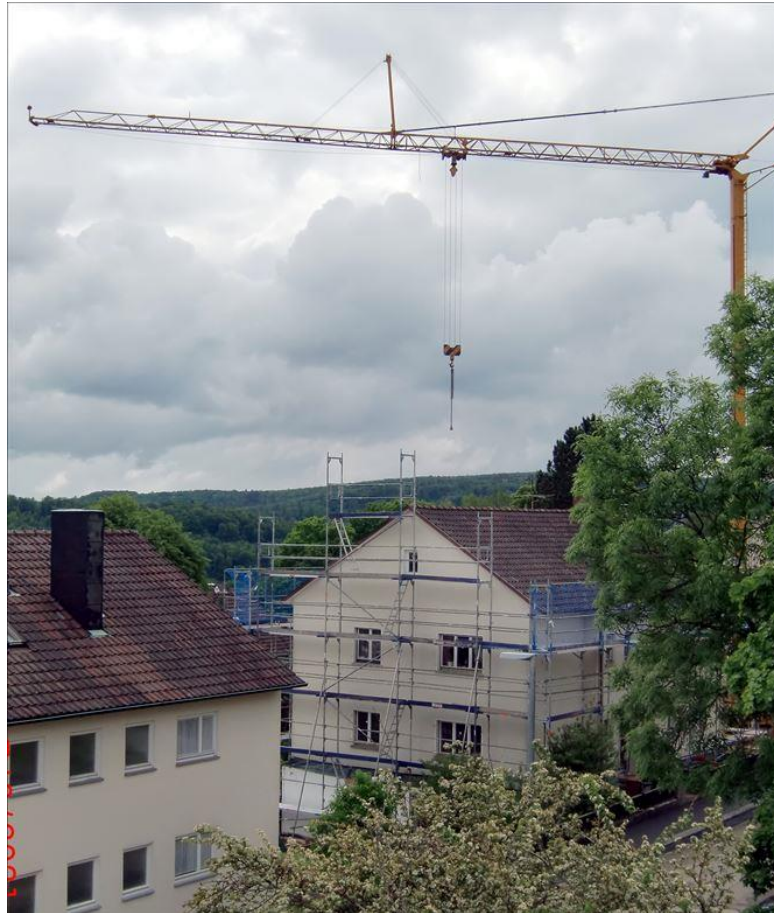
Bild 19

- Aufstellen eines Turmdrehkrans (Baustellenkran)
- Aufstellen eines Vollgerüsts nach Angaben von Taglieber Holzbau
- Verlegung von Elektro-, zentralen Heiz- und Lüftungsleitungen von der neuen Energiezentrale in die jeweiligen Stockwerke auf der Gebäude–Außenseite, die später mit den fertigen Elementen überdeckt hinter der gedämmten Fassade verlaufen

Somit sind alle wesentlichen Arbeiten aufgeführt, die bis zum geplanten Montagetermin ausgeführt werden sollten. Diese Arbeiten wurden sehr pünktlich ausgeführt und lagen im Zeitplan.

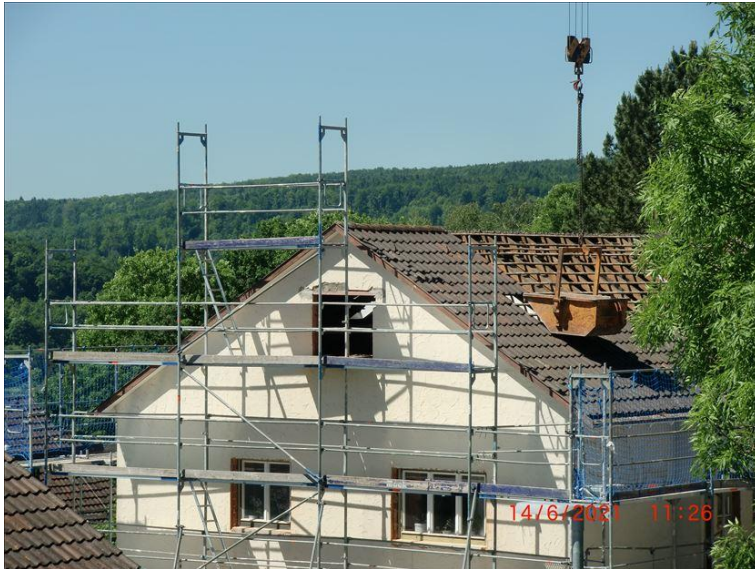
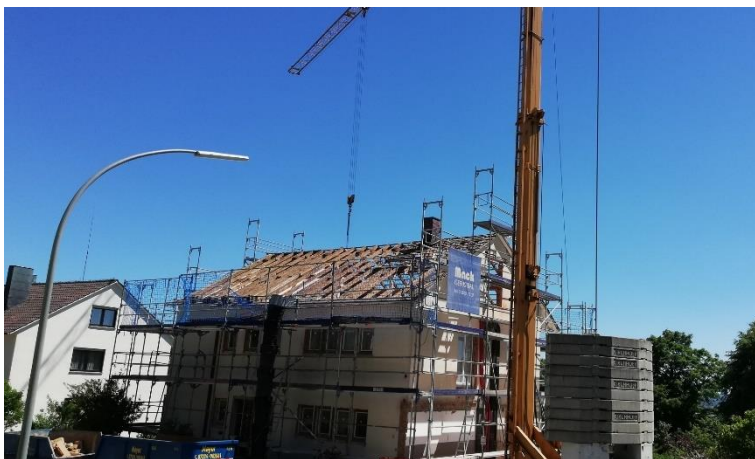
Montag, 14.06.21 Abdecken Dach

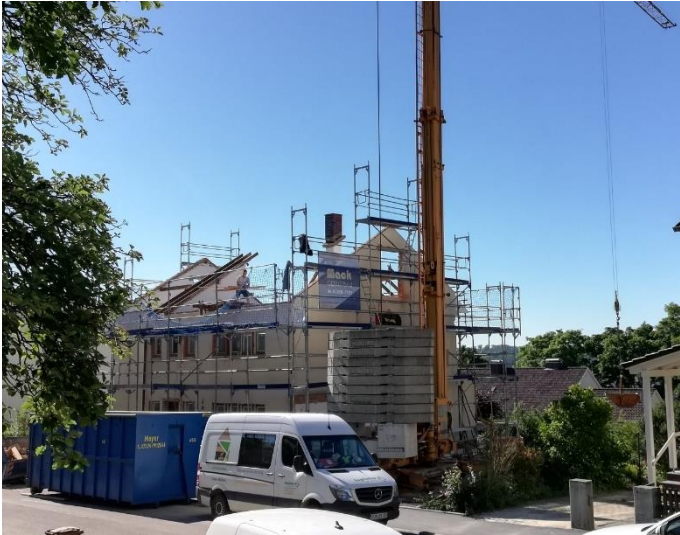
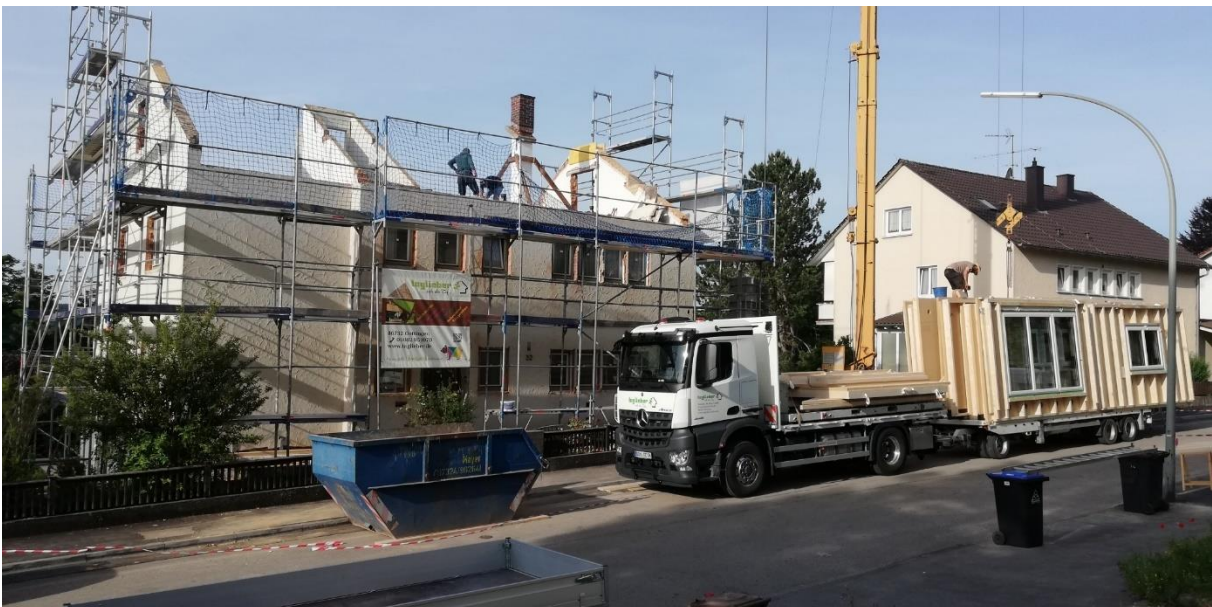
Dienstag, 15.06.21 Abbruch Dachstuhl

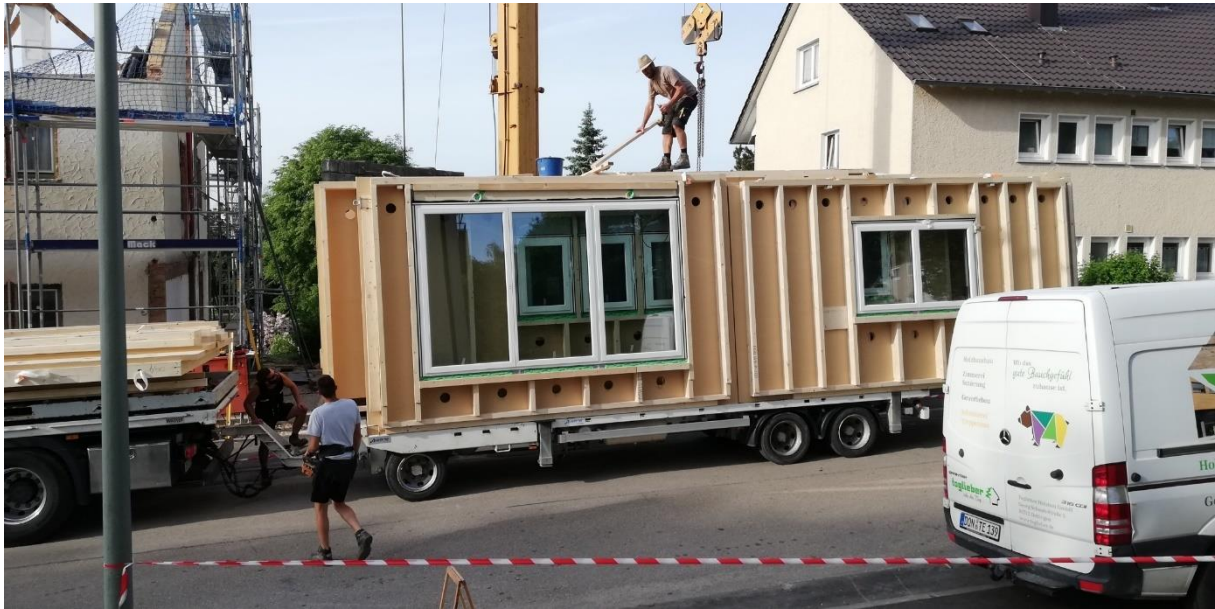
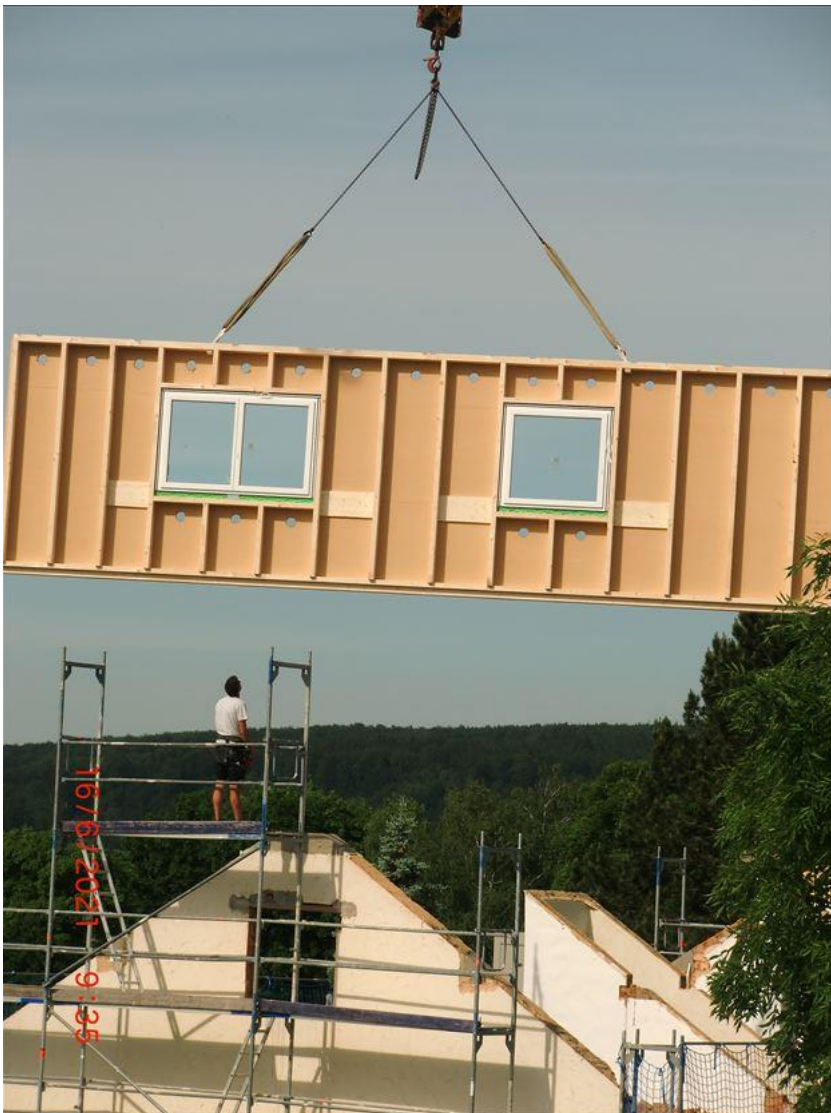
Anlieferung und Aufstellen der ersten Fassadenelemente EG und Giebel Obergeschoss

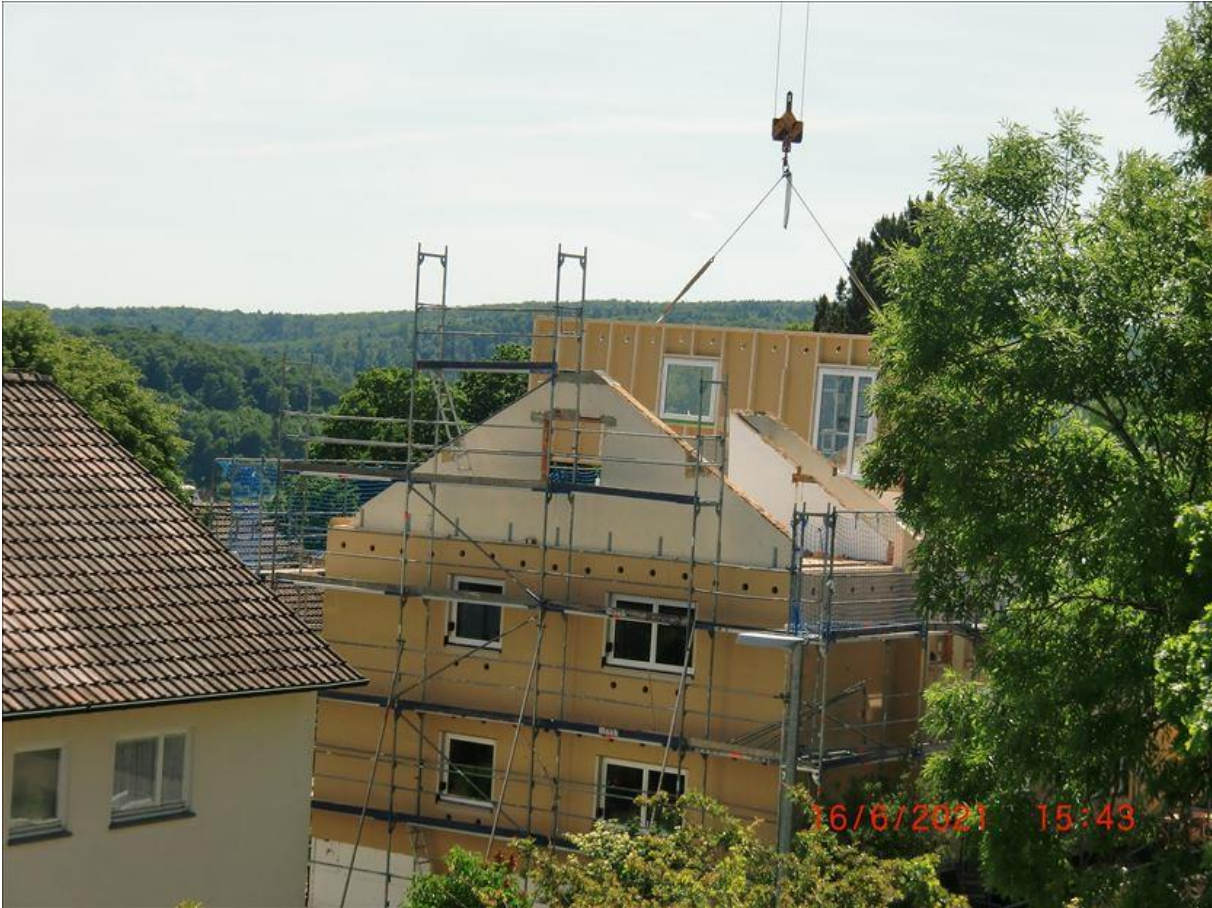
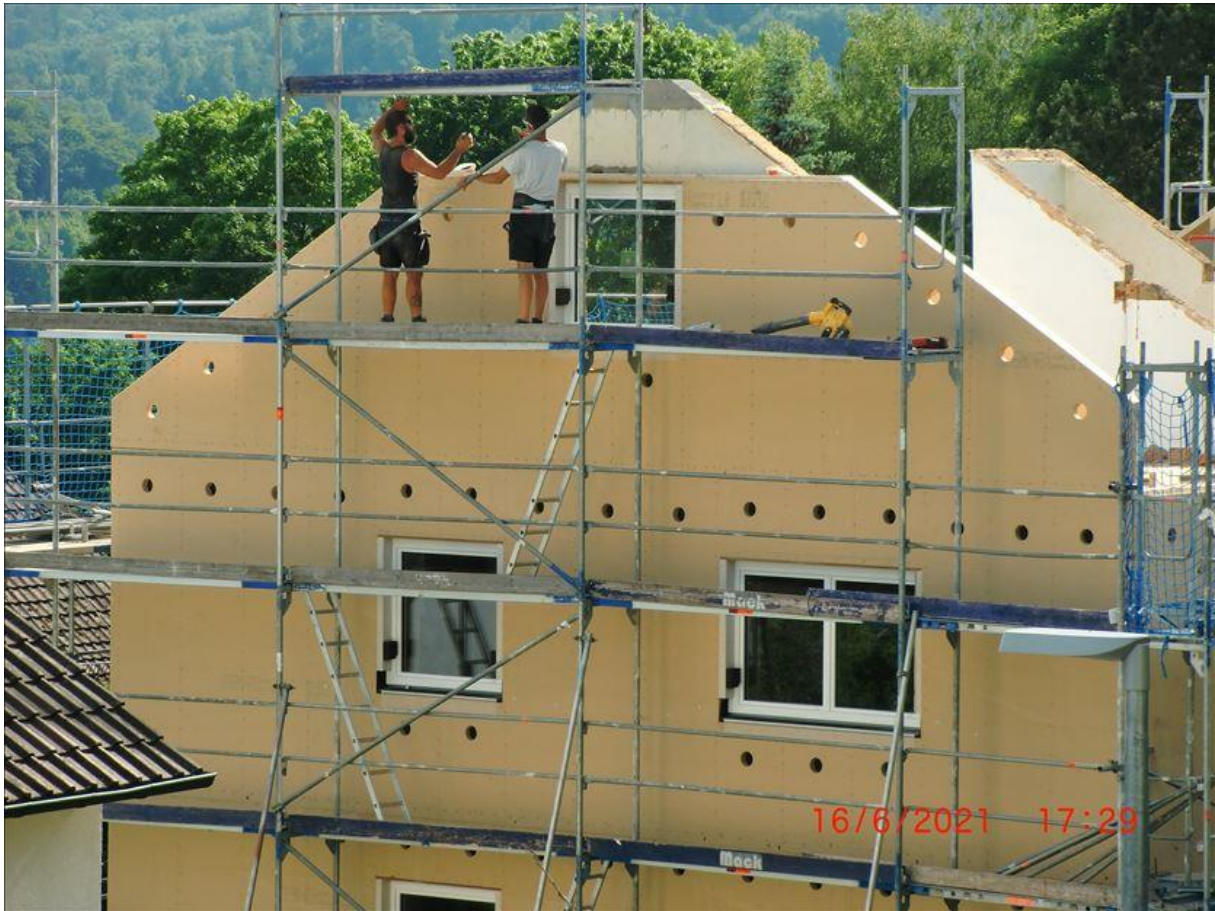
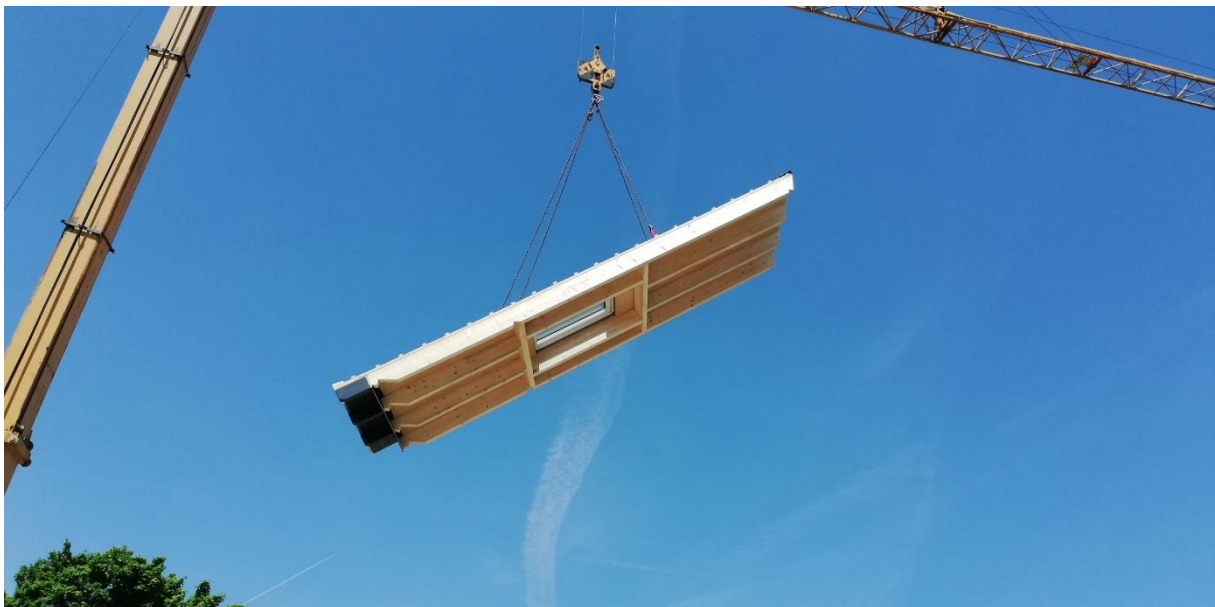
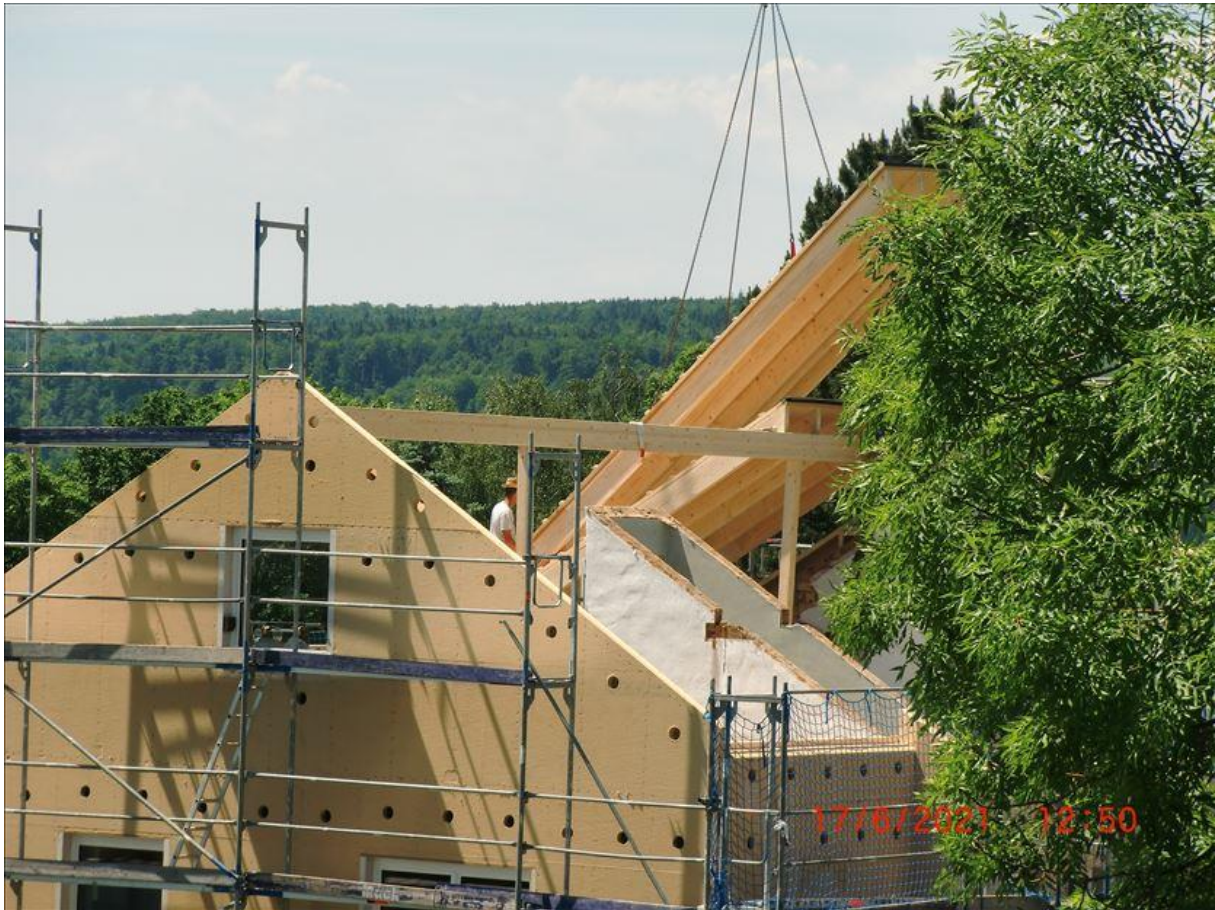
Donnerstag, 17.06.21 Aufstellen der Fassade OG und Giebel DG und Dachstuhl Süd

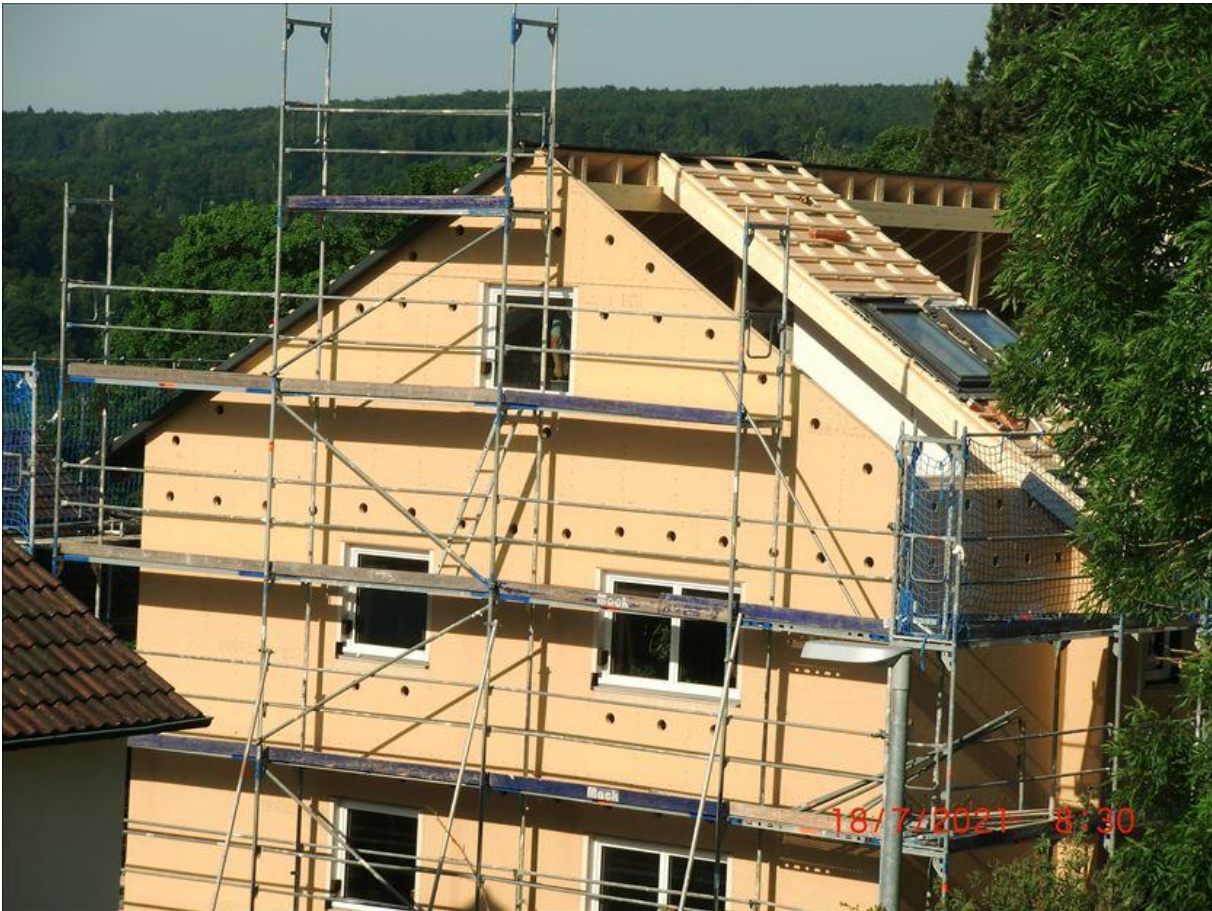
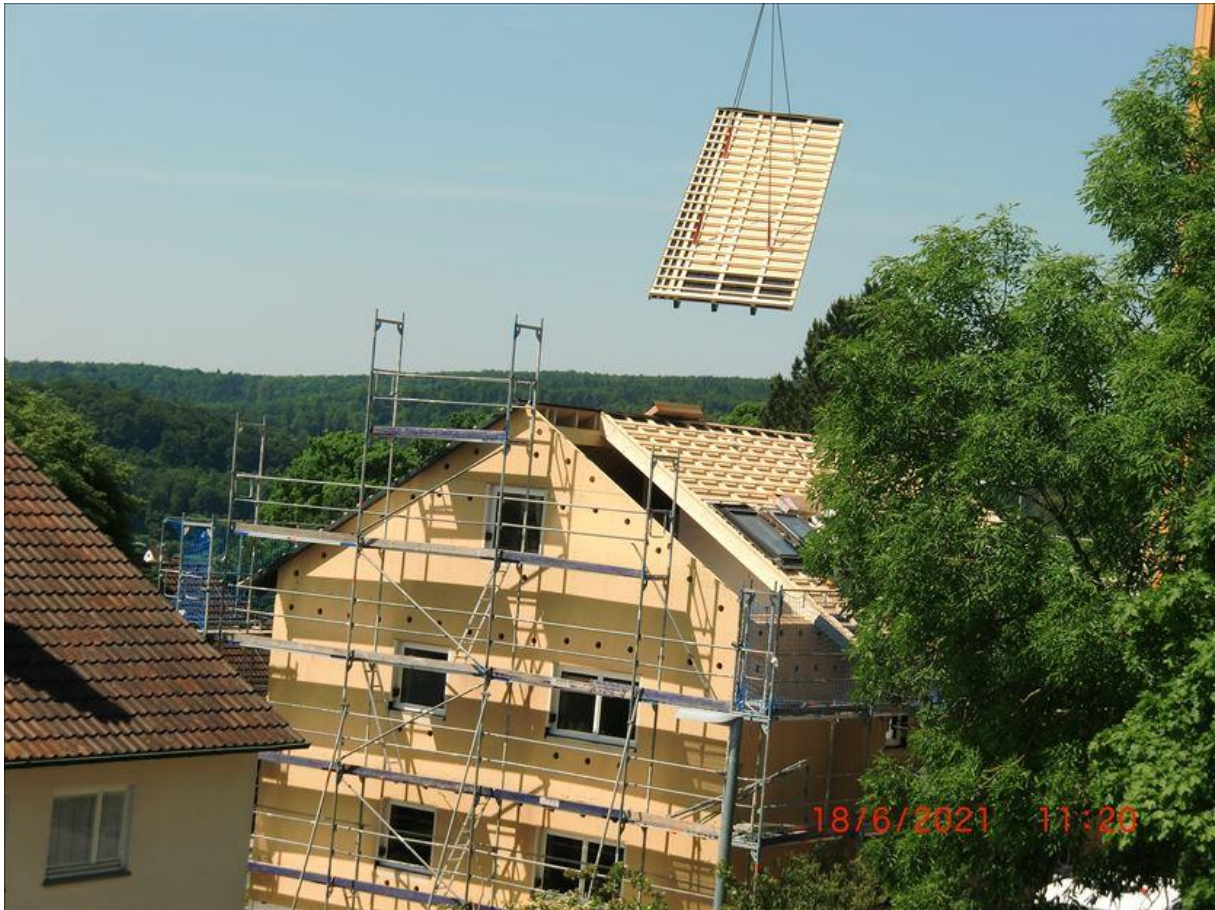
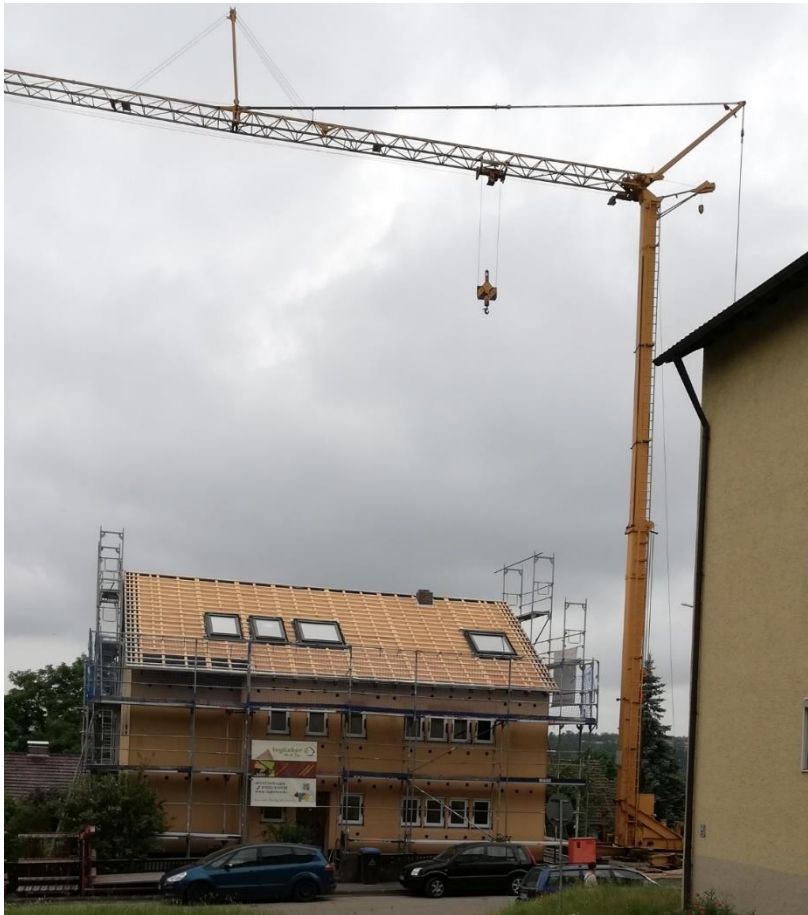
Dachstuhl Nord und Restarbeiten

Nach Ablauf der Woche war das Dach wieder geschlossen vorerst nur durch die Dämmschicht, die auf den Dachelementen aufgebracht ist, bis die Dachziegel verlegt werden.

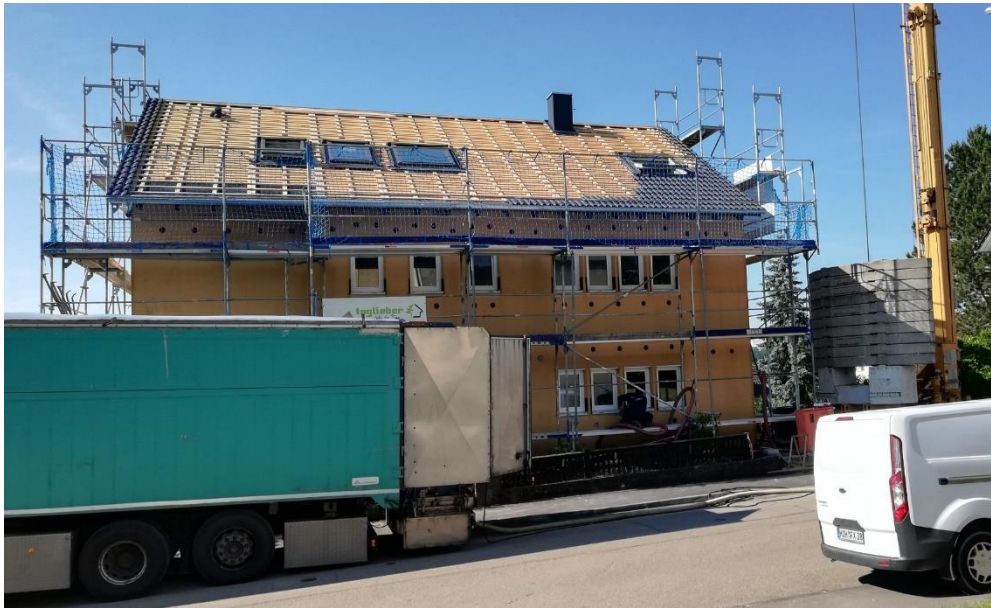
Bild 33

Hier zeigt sich deutlich der Vorteil dieser Art der Gebäudesanierung bzw. Gebäudedämmung:
In der **Woche vom 21.06** werden Fensterlaibungen und die Verkleidung des Innendachs und
in der Woche vom 28.06 wird die Einblasdämmung ausgeführt. Insgesamt werden ca. 110 m³
Zelluloseflockmaterial in die Hohlräume zwischen der neu gestellten Wand und der alten Fassade mit
einem vordefinierten Druck eingeblasen und somit eine Formschlüssigkeit zum „alten“ Gebäude
hergestellt. Alle auf der alten Fassade aufbrachten Leitungen verlaufen nun hinter der neuen
Dämmschicht.

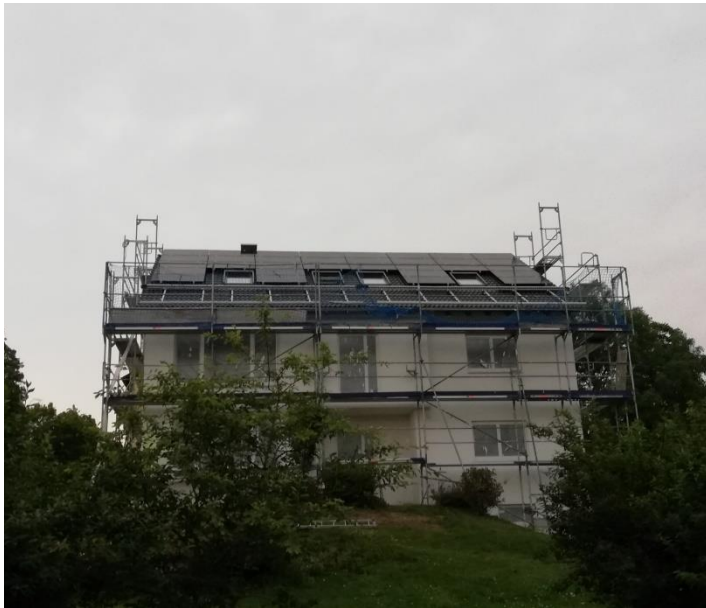
Bild 35

Ab dem 30.06.21 wird das Dach mit Ziegeln eingedeckt, direkt im Anschluss erfolgt die Montage der **PV - und Solarthermie** Anlage an den dafür vorgesehenen Stellen, wobei die dafür notwendigen Leitungen zuvor auf der Fassade bis zum Anschlusspunkt verlegt wurden.

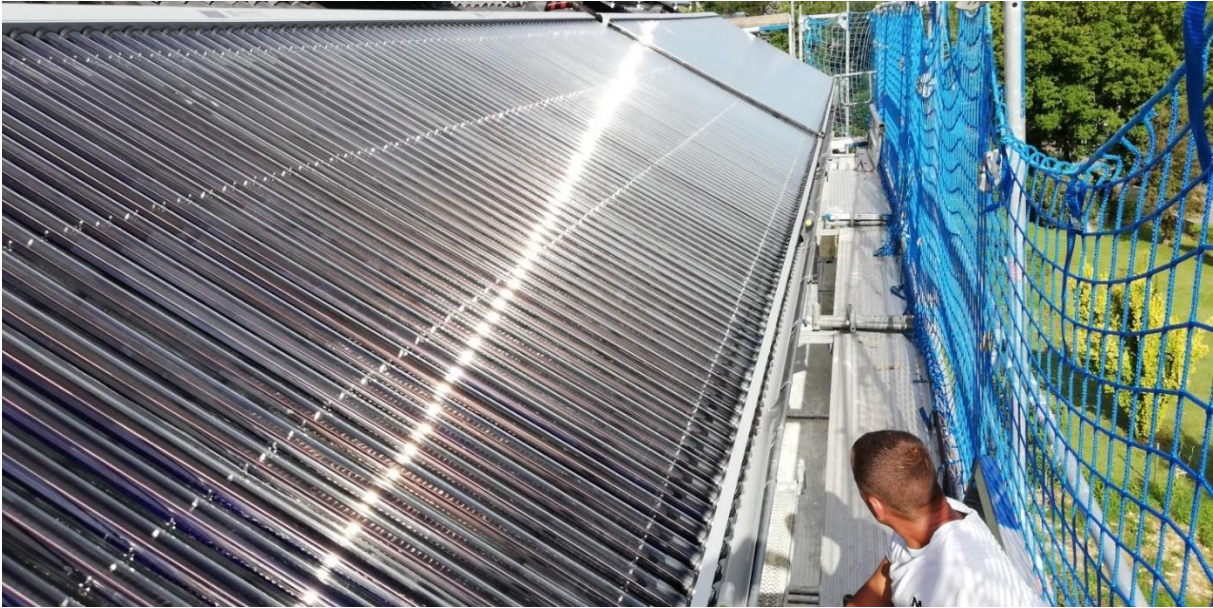
Bild 37

Die Vakuumröhren der Solarthermieanlage

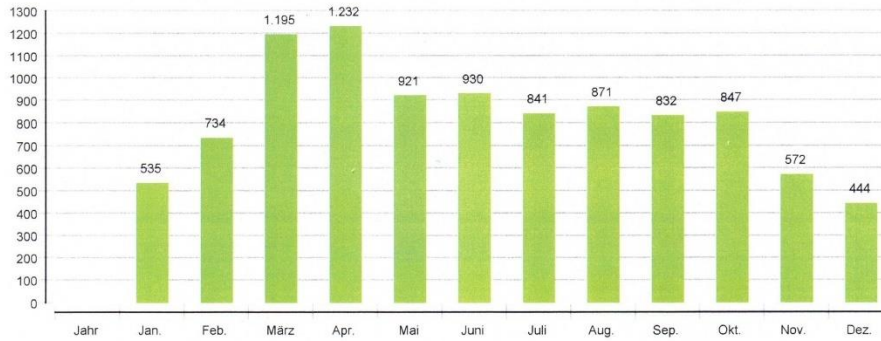
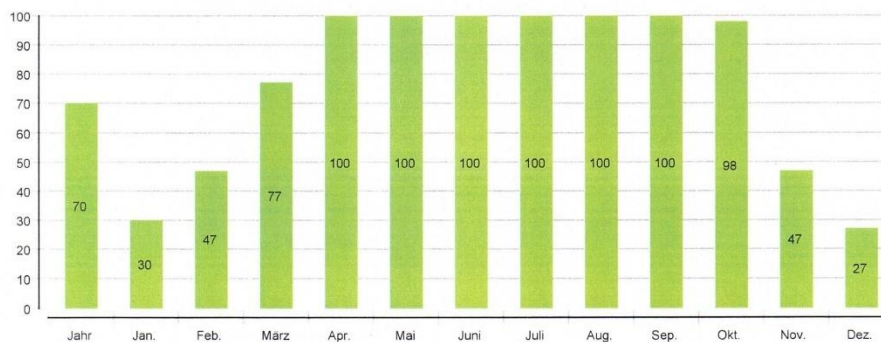
Abbildung 6

Solarthermische Energie an das System [Qsol] kWh

Energie der Wärmeerzeuger an das System (ohne Solarthermie) [Qaux] kWh

Solarer Deckungsanteil: Solarenergie an das System [SFn] %

Laut Definition des Sonneninstituts ist ein Gebäude ein Sonnenhaus, wenn mehr als 50% der benötigten Heizenergie sich aus solaren Quellen speist.
