Handbuch Wasserbau

Naturnahe Umgestaltung von Fließgewässern

Teil I
Leitfaden

Teil II
Dokumentation
ausgeführter
Projekte

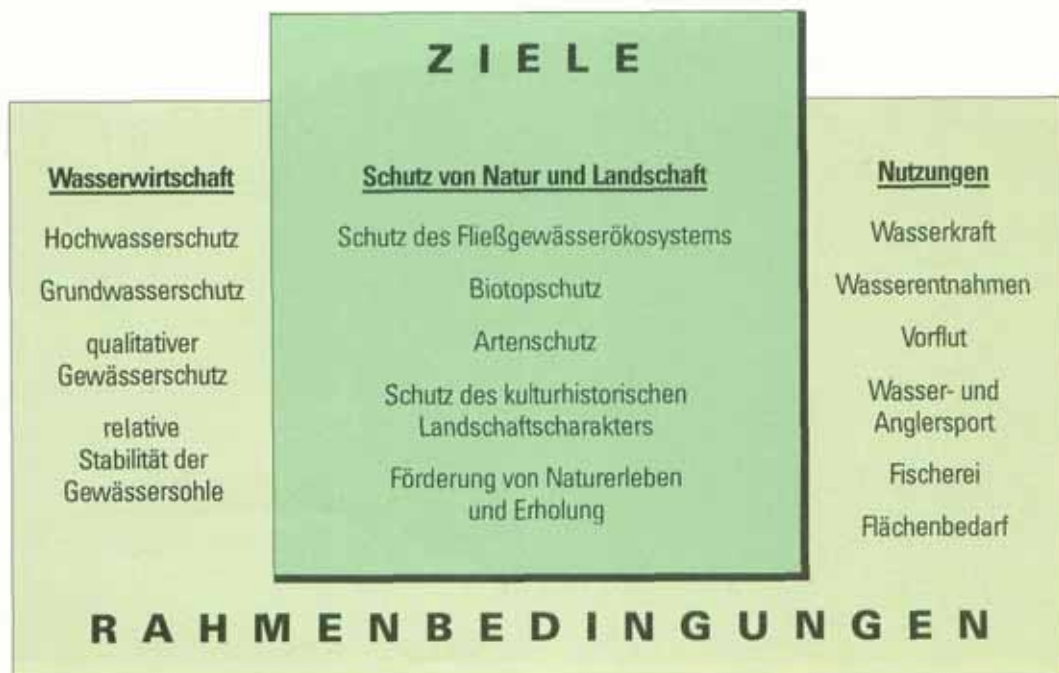
Ziele und Rahmenbedingungen naturnaher Umgestaltung von Fließgewässern (nach Kern 1991).

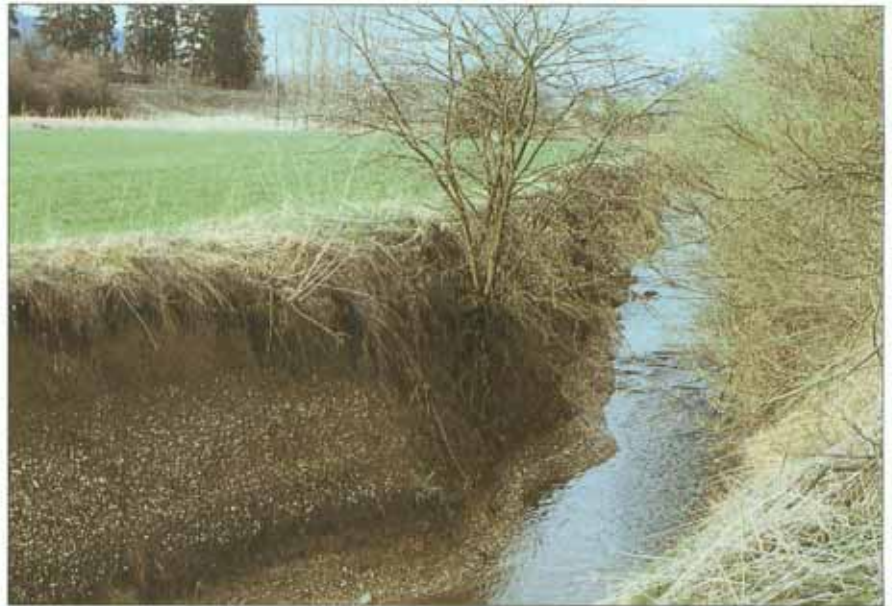
Begradigungen und Regenwassereinleitungen führten in vielen Fällen in kurzer Zeit zur Zerstörung des natürlichen Gewässerbettes (Kern).

Nahezu alle Bäche und Flüsse in Baden-Württemberg sind von diesen Störungen im Geschiebehalt mehr oder weniger stark betroffen. Insbesondere die Erhöhung der Abflußspitzen durch Regenwassereinleitungen aus Siedlungsgebieten führt in vielen Fällen zu einer hydraulischen Überlastung des Gewässerbettes mit entsprechenden Erosionserscheinungen.

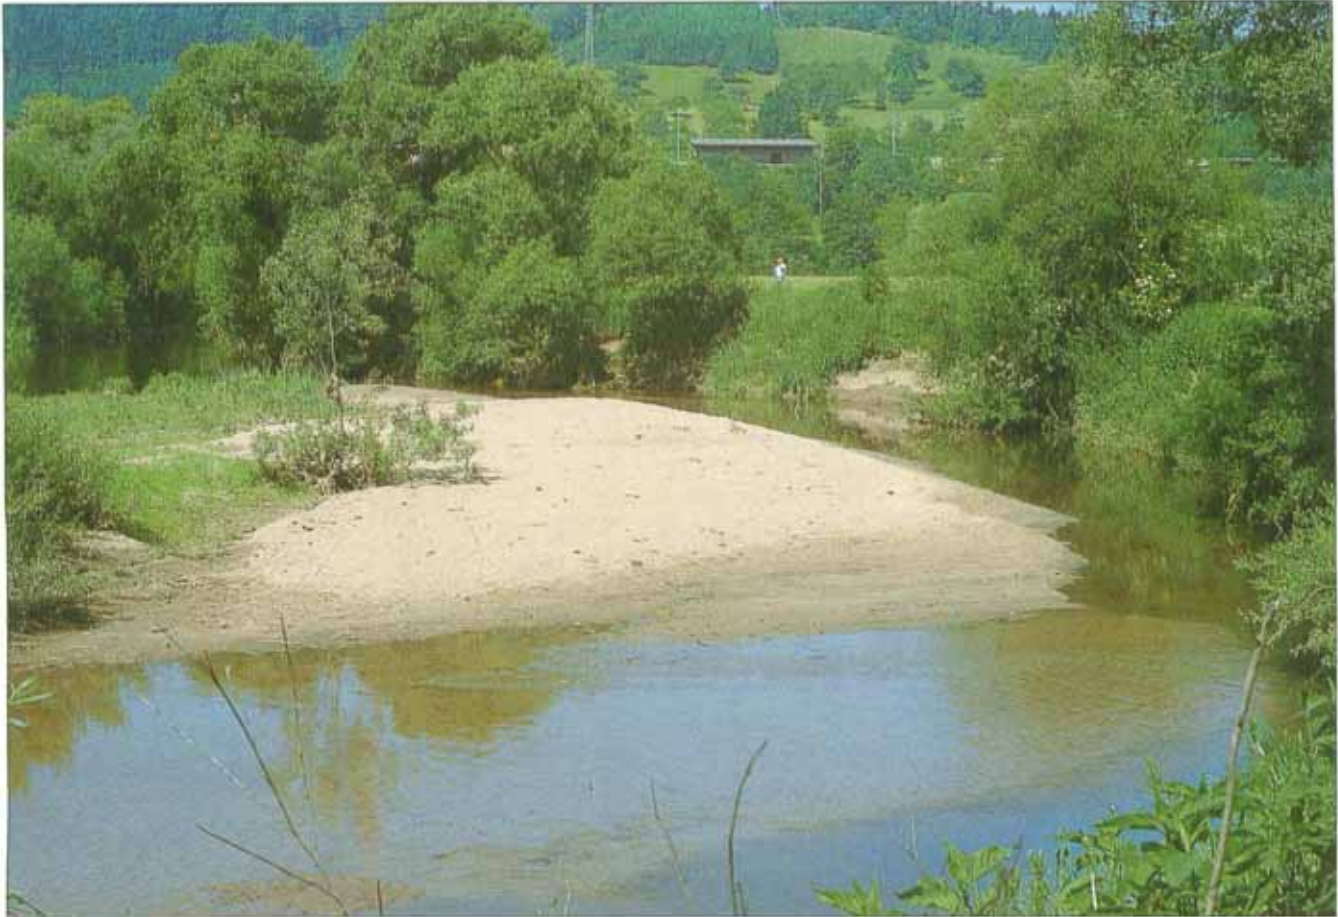
Auflandungen sind Teil der naturgegebenen Gewässerdynamik: übermäßige Auflandungen deuten jedoch auf eine Störung im Geschiebehaushalt (Bürkle).

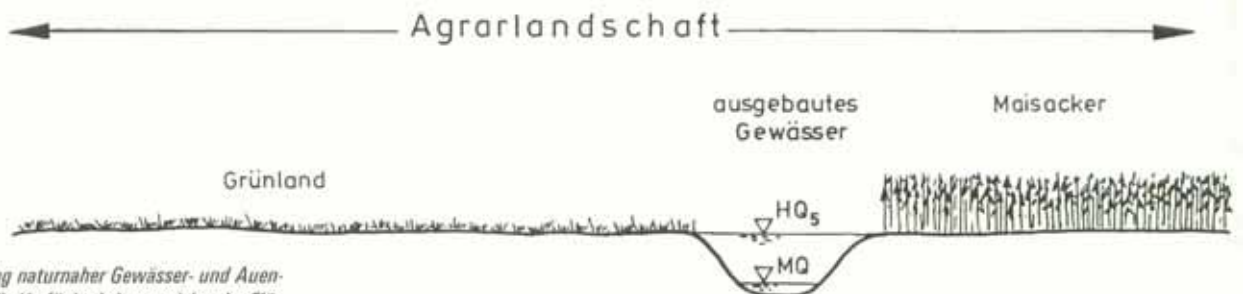
Die Entwicklung naturnaher Gewässer- und Auenbiotope setzt die Verfügbarkeit ausreichender Flächen voraus. Nur so kann beispielsweise die Abflußleistung des Gewässers auf das natürliche Maß reduziert werden (Kern 1991).

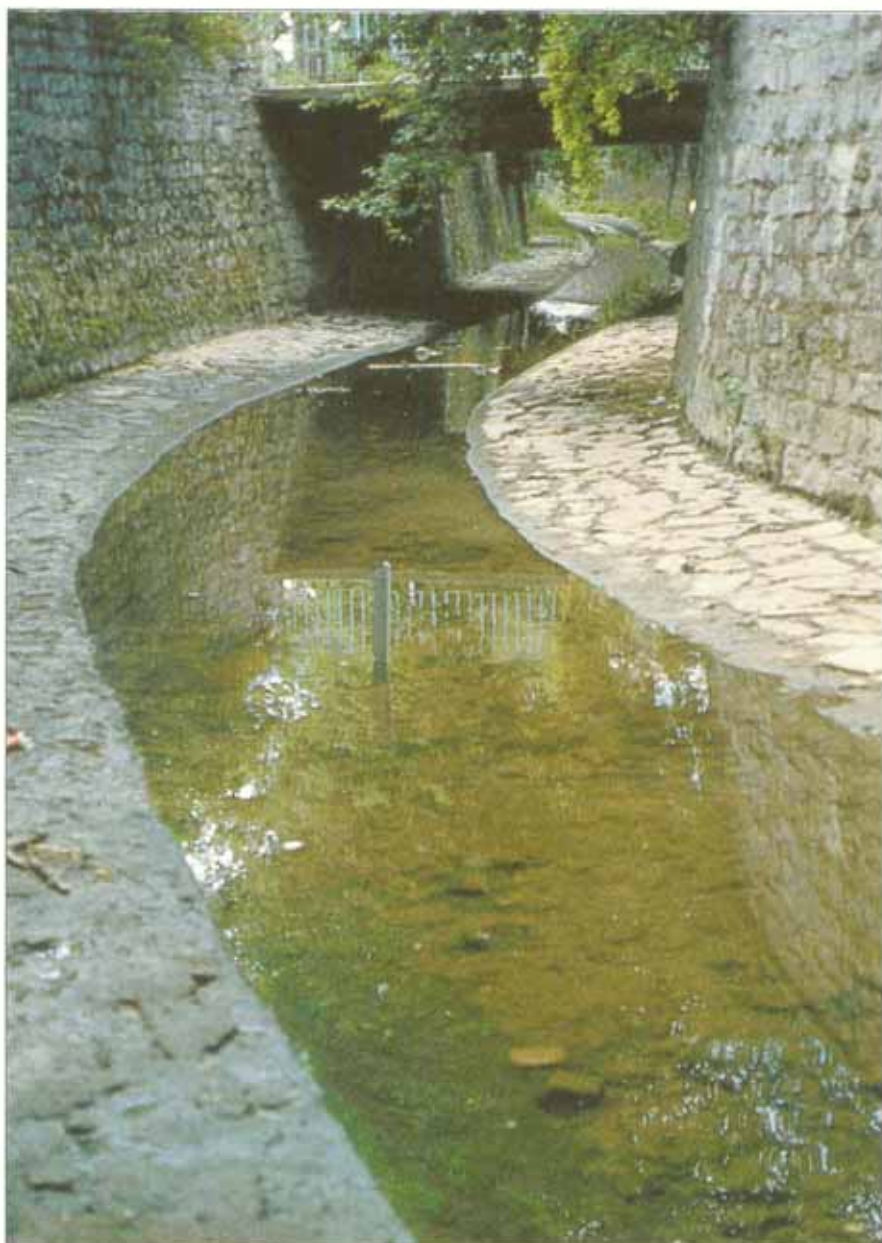
Harter Ausbauabschnitt der Glems im Siedlungsbereich (All).

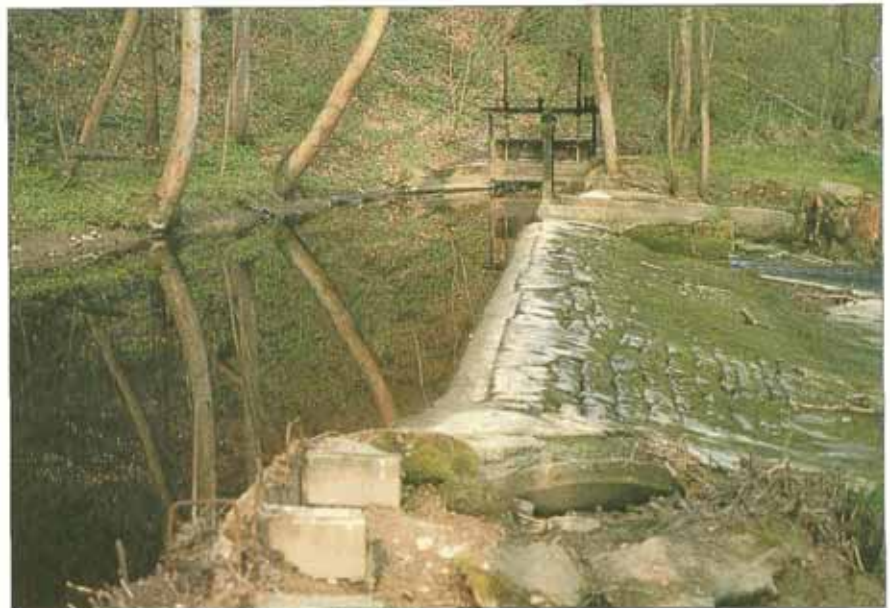
Gewässernutzungen im Einzugsgebiet; hier: Wehranlage an der Glems (All).

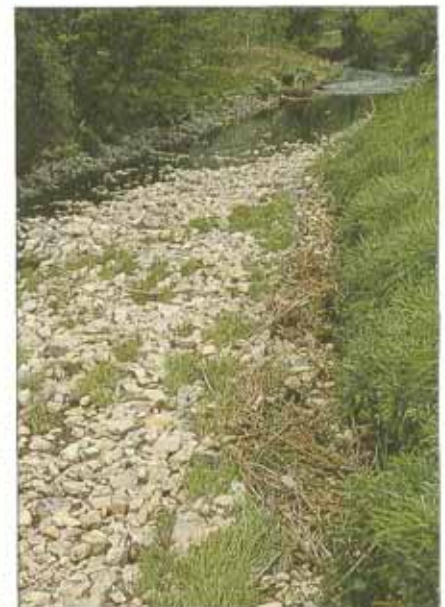
Restwasserstrecke bei Ausleitungskraftwerk an der Glems (All).

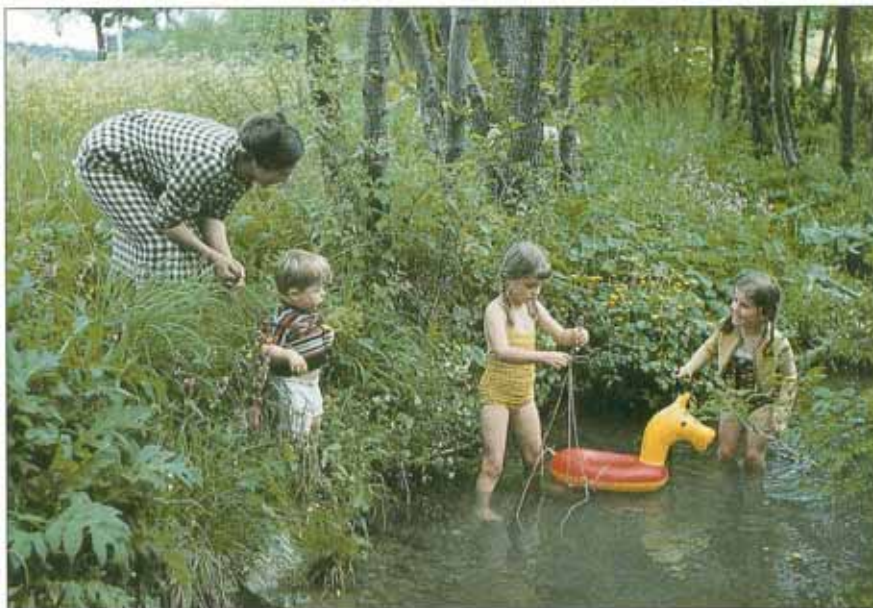
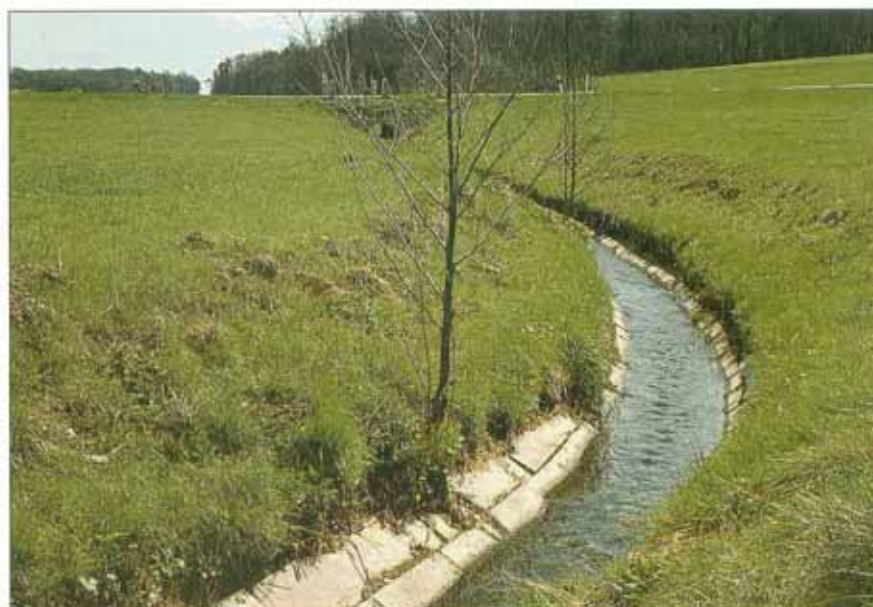
Bild oben: Sonntägliche Familienerholung am naturnahen Künsbach bei Künzelsau im Jahre 1958 (Bürkle).

Bild unten: Gleiche Stelle am Künsbach 16 Jahre später; die Sohlchalennrinne läßt nichts mehr vom einstigen Bachbiotop erahnen (Bürkle).

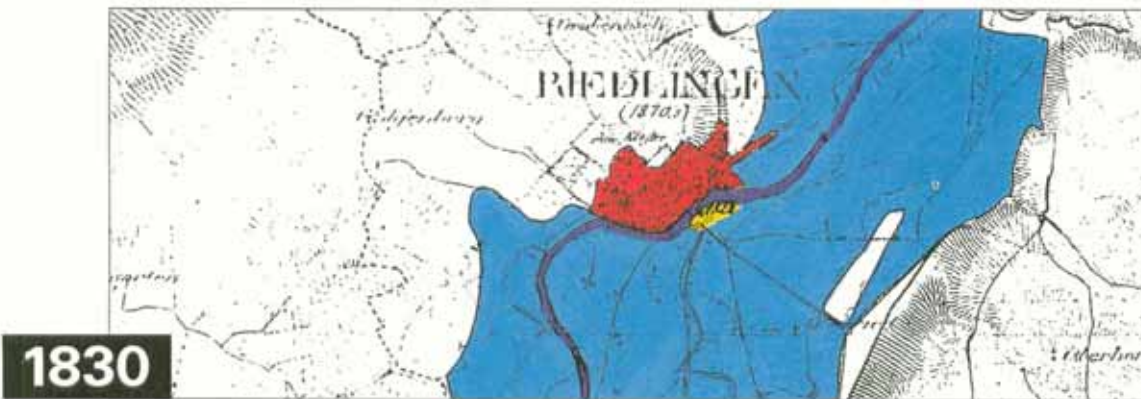
Die erhebliche Ausdehnung von Riedlingen machte auch vor der Donauauve nicht halt. Die Folge waren u.a. große Hochwasserschäden im letzten Jahrzehnt, die dann wiederum zu weiteren Eingriffen in die Flußlandschaft führen.

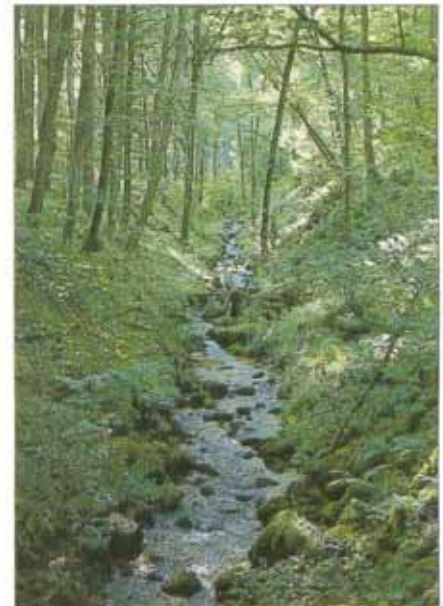
Odenwald-Bergbach mit geschiebelieferndem Hangschutt in einem Kerbtal (Nadolny).

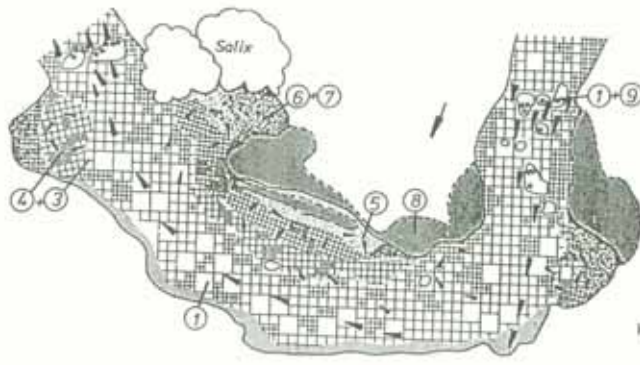
Längsschnitt und Grundriß eines Hügellandbachs mit räumlicher Sedimentverteilung (Braukmann 1987).

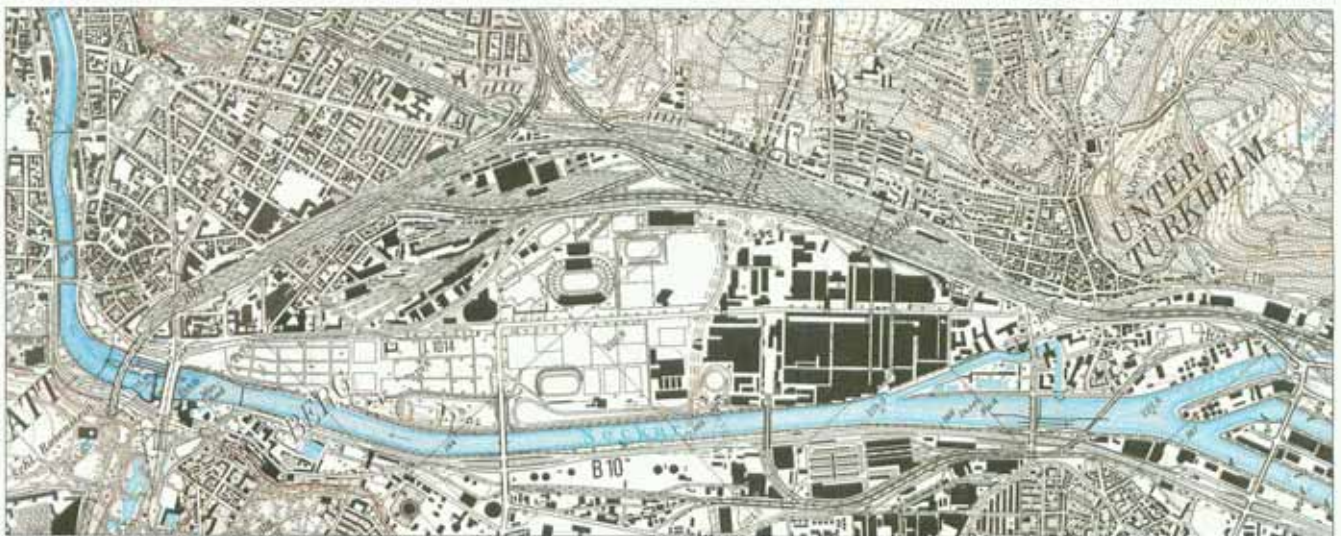
Veränderung einer Flußlandschaft: Neckartal zwischen Untertürkheim und Cannstatt 1792 und heute.

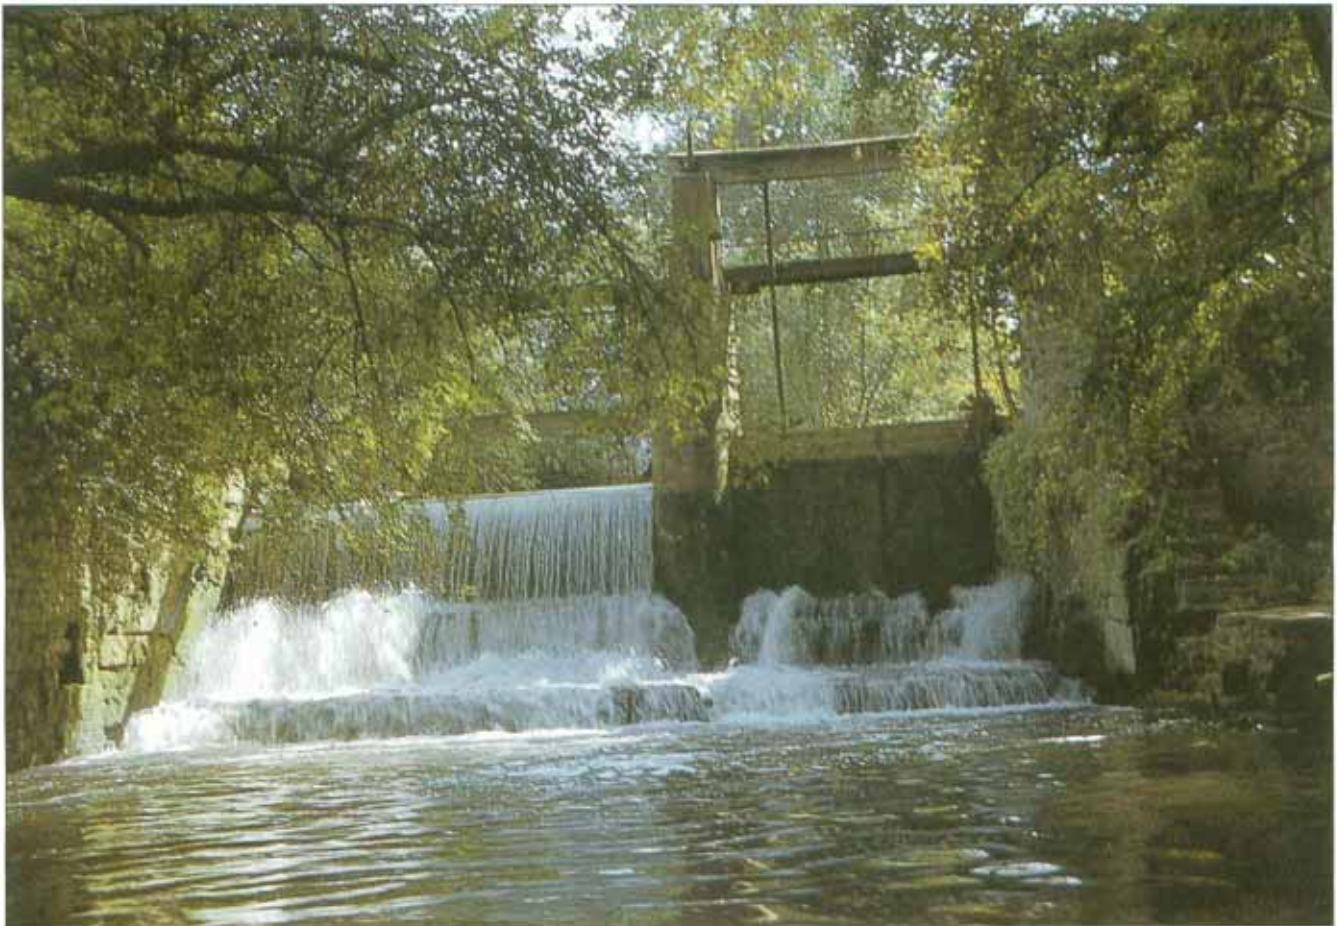
Alte Wehranlage mit fester Schwelle und Schütztafel (Mayer-Peters).

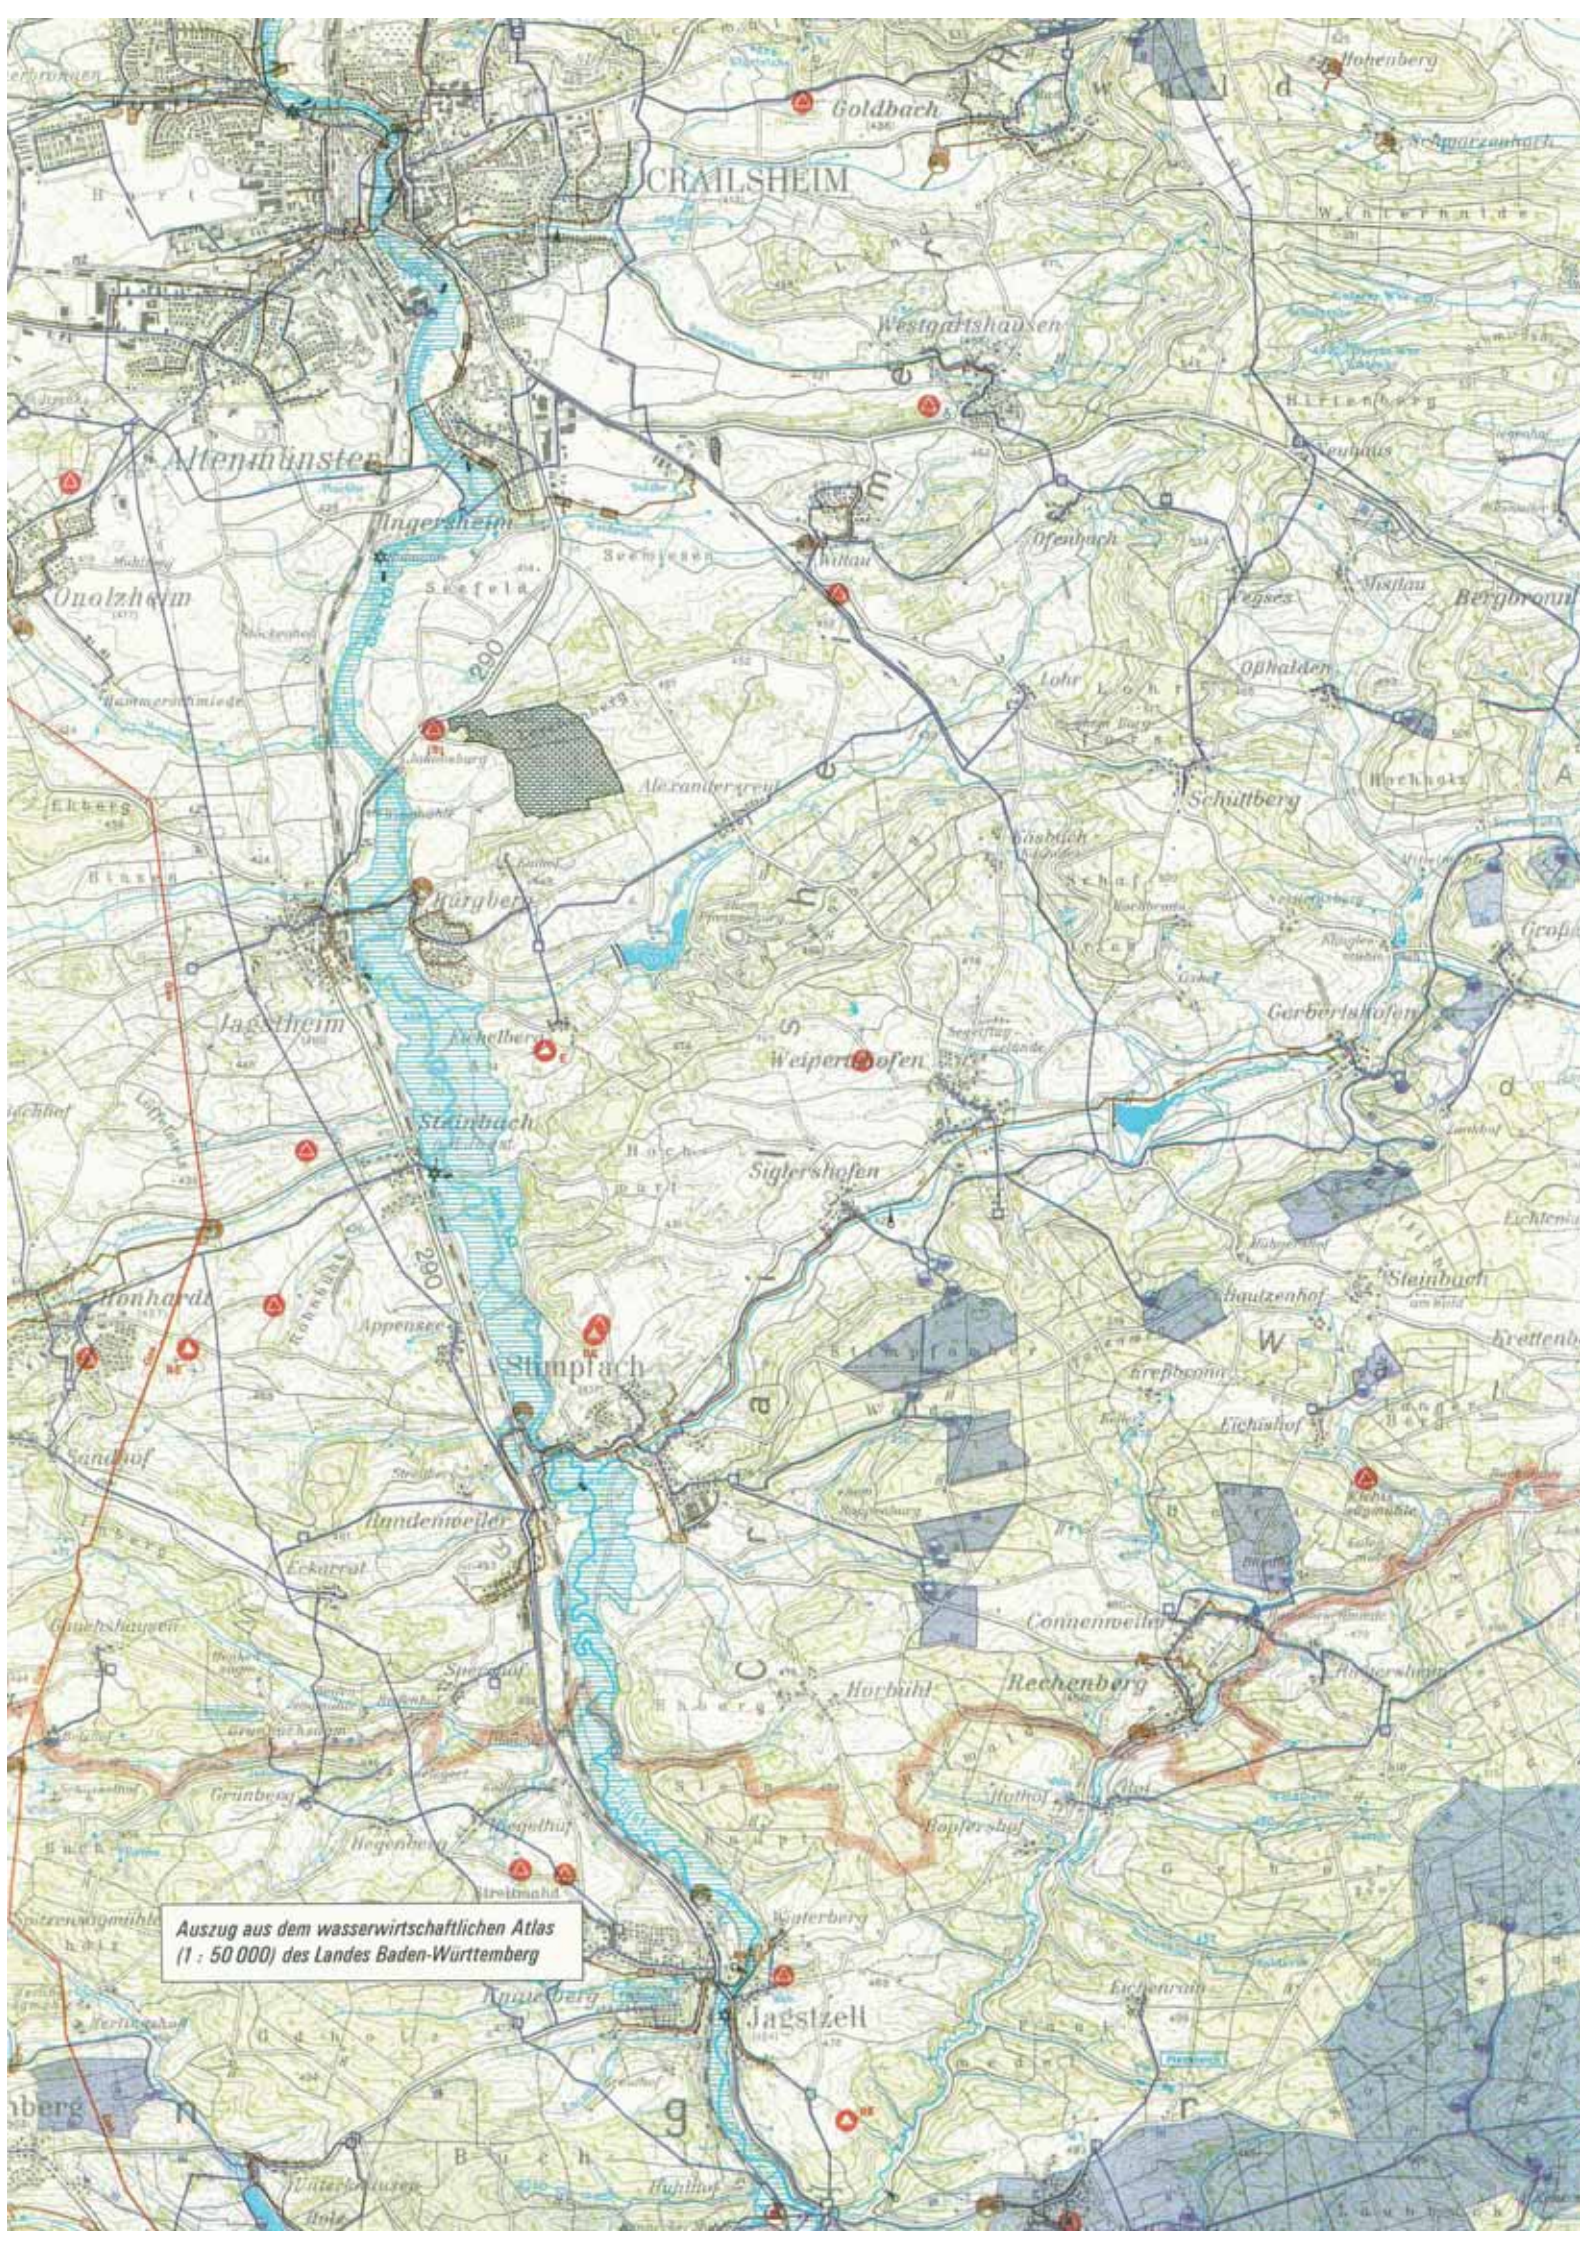
Auszug aus dem wasserwirtschaftlichen Atlas
(1 : 50 000) des Landes Baden-Württemberg

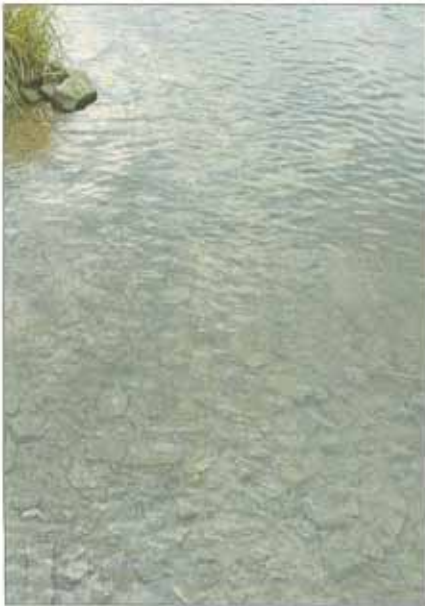
Naturnahe steinige Sohle eines Hügellandflusses (AIf).

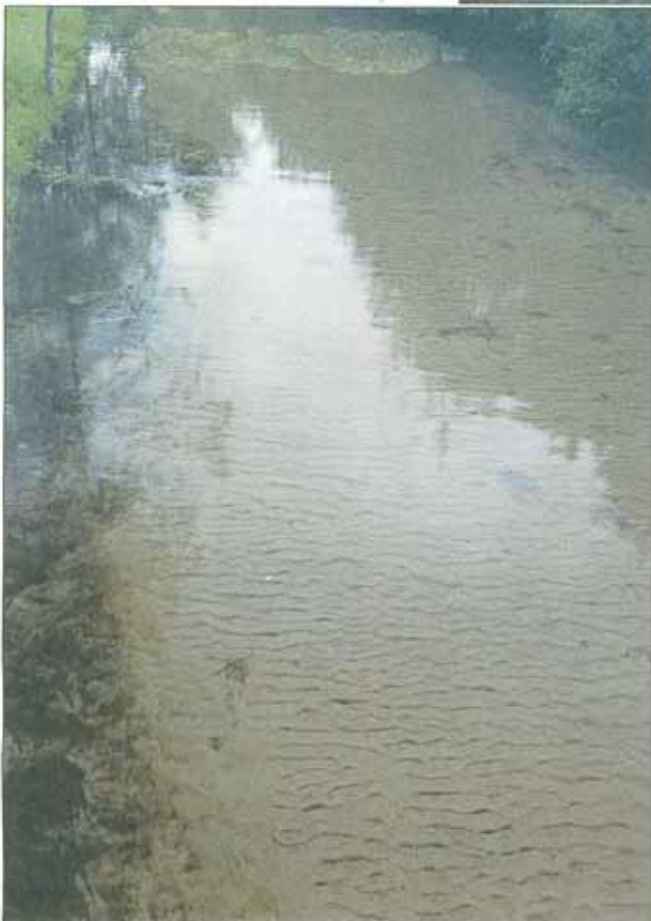
Versandung einer Flußsohle durch Rückstau eines Speicherbeckens (AIf).

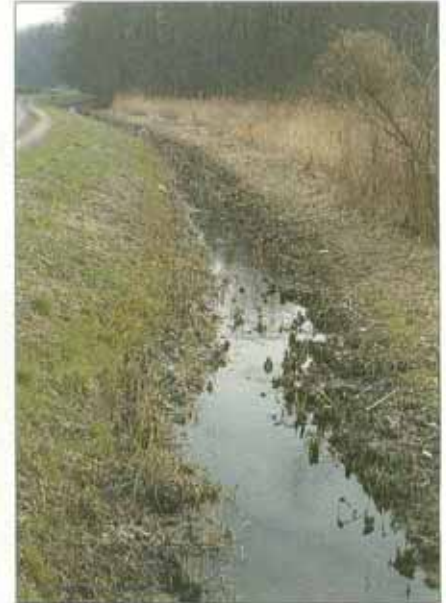
Freigemahte Strecke am Alten Federbach (vgl. S. 38/39) mit mächtigen Schlammablagerungen (Nadolny).

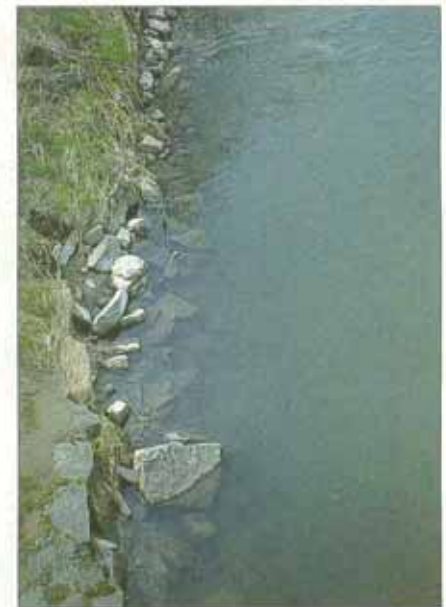
Böschungspflaster und Steinsatz zur Fußsicherung (Alt).

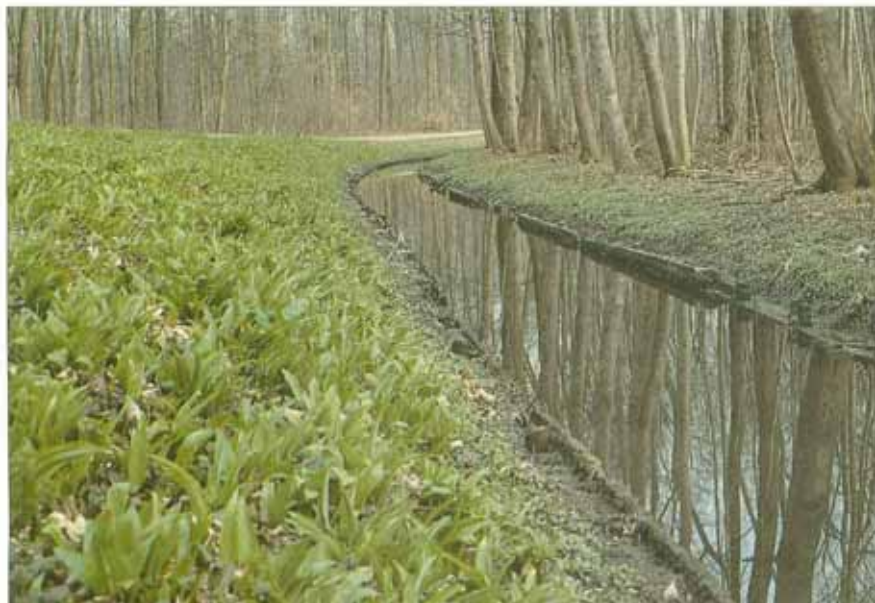
Stangenverbau am Alten Federbach (vgl. S. 38/39) (Nadolny).

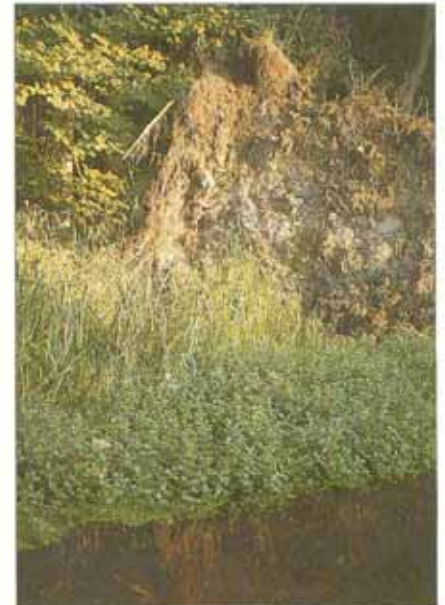
Umstürzende Bäume schaffen in der Natur Rohböden und neuen Lebensraum. In der entstandenen Flachwasserzone haben sich lichtliebende Bachröhrichte angesiedelt. Beim Abschneiden des Stammes klappt der Wurzelteiler zurück und vernichtet den gerade gewonnenen Lebensraum (Bostelmann).

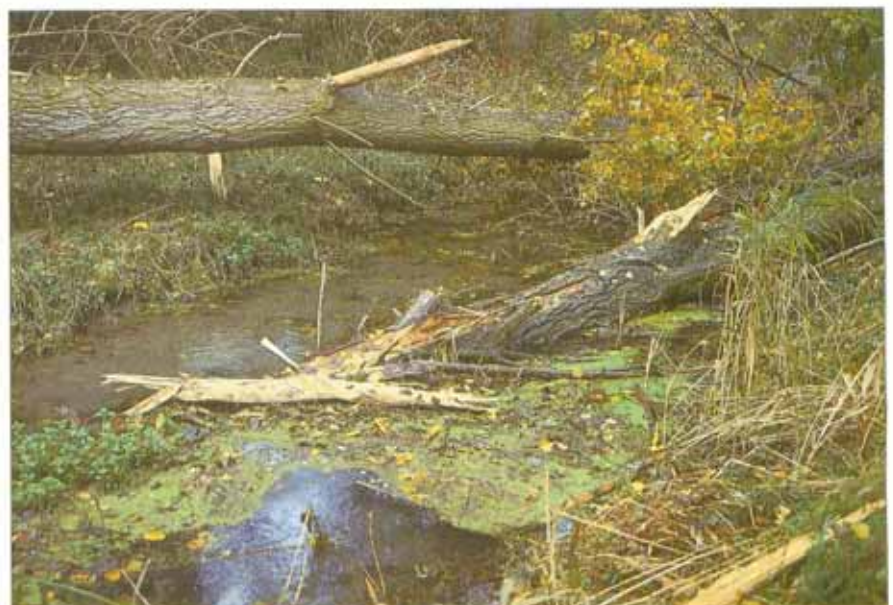
Ins Bachbett gefallene Stämme und Äste strukturieren die Sohle und führen zu unterschiedlichem Fließverhalten. Insbesondere in Flachlandbächen sind „Totholz“-Ansammlungen wichtige Elemente des aquatischen Lebensraums (Bostelmann).

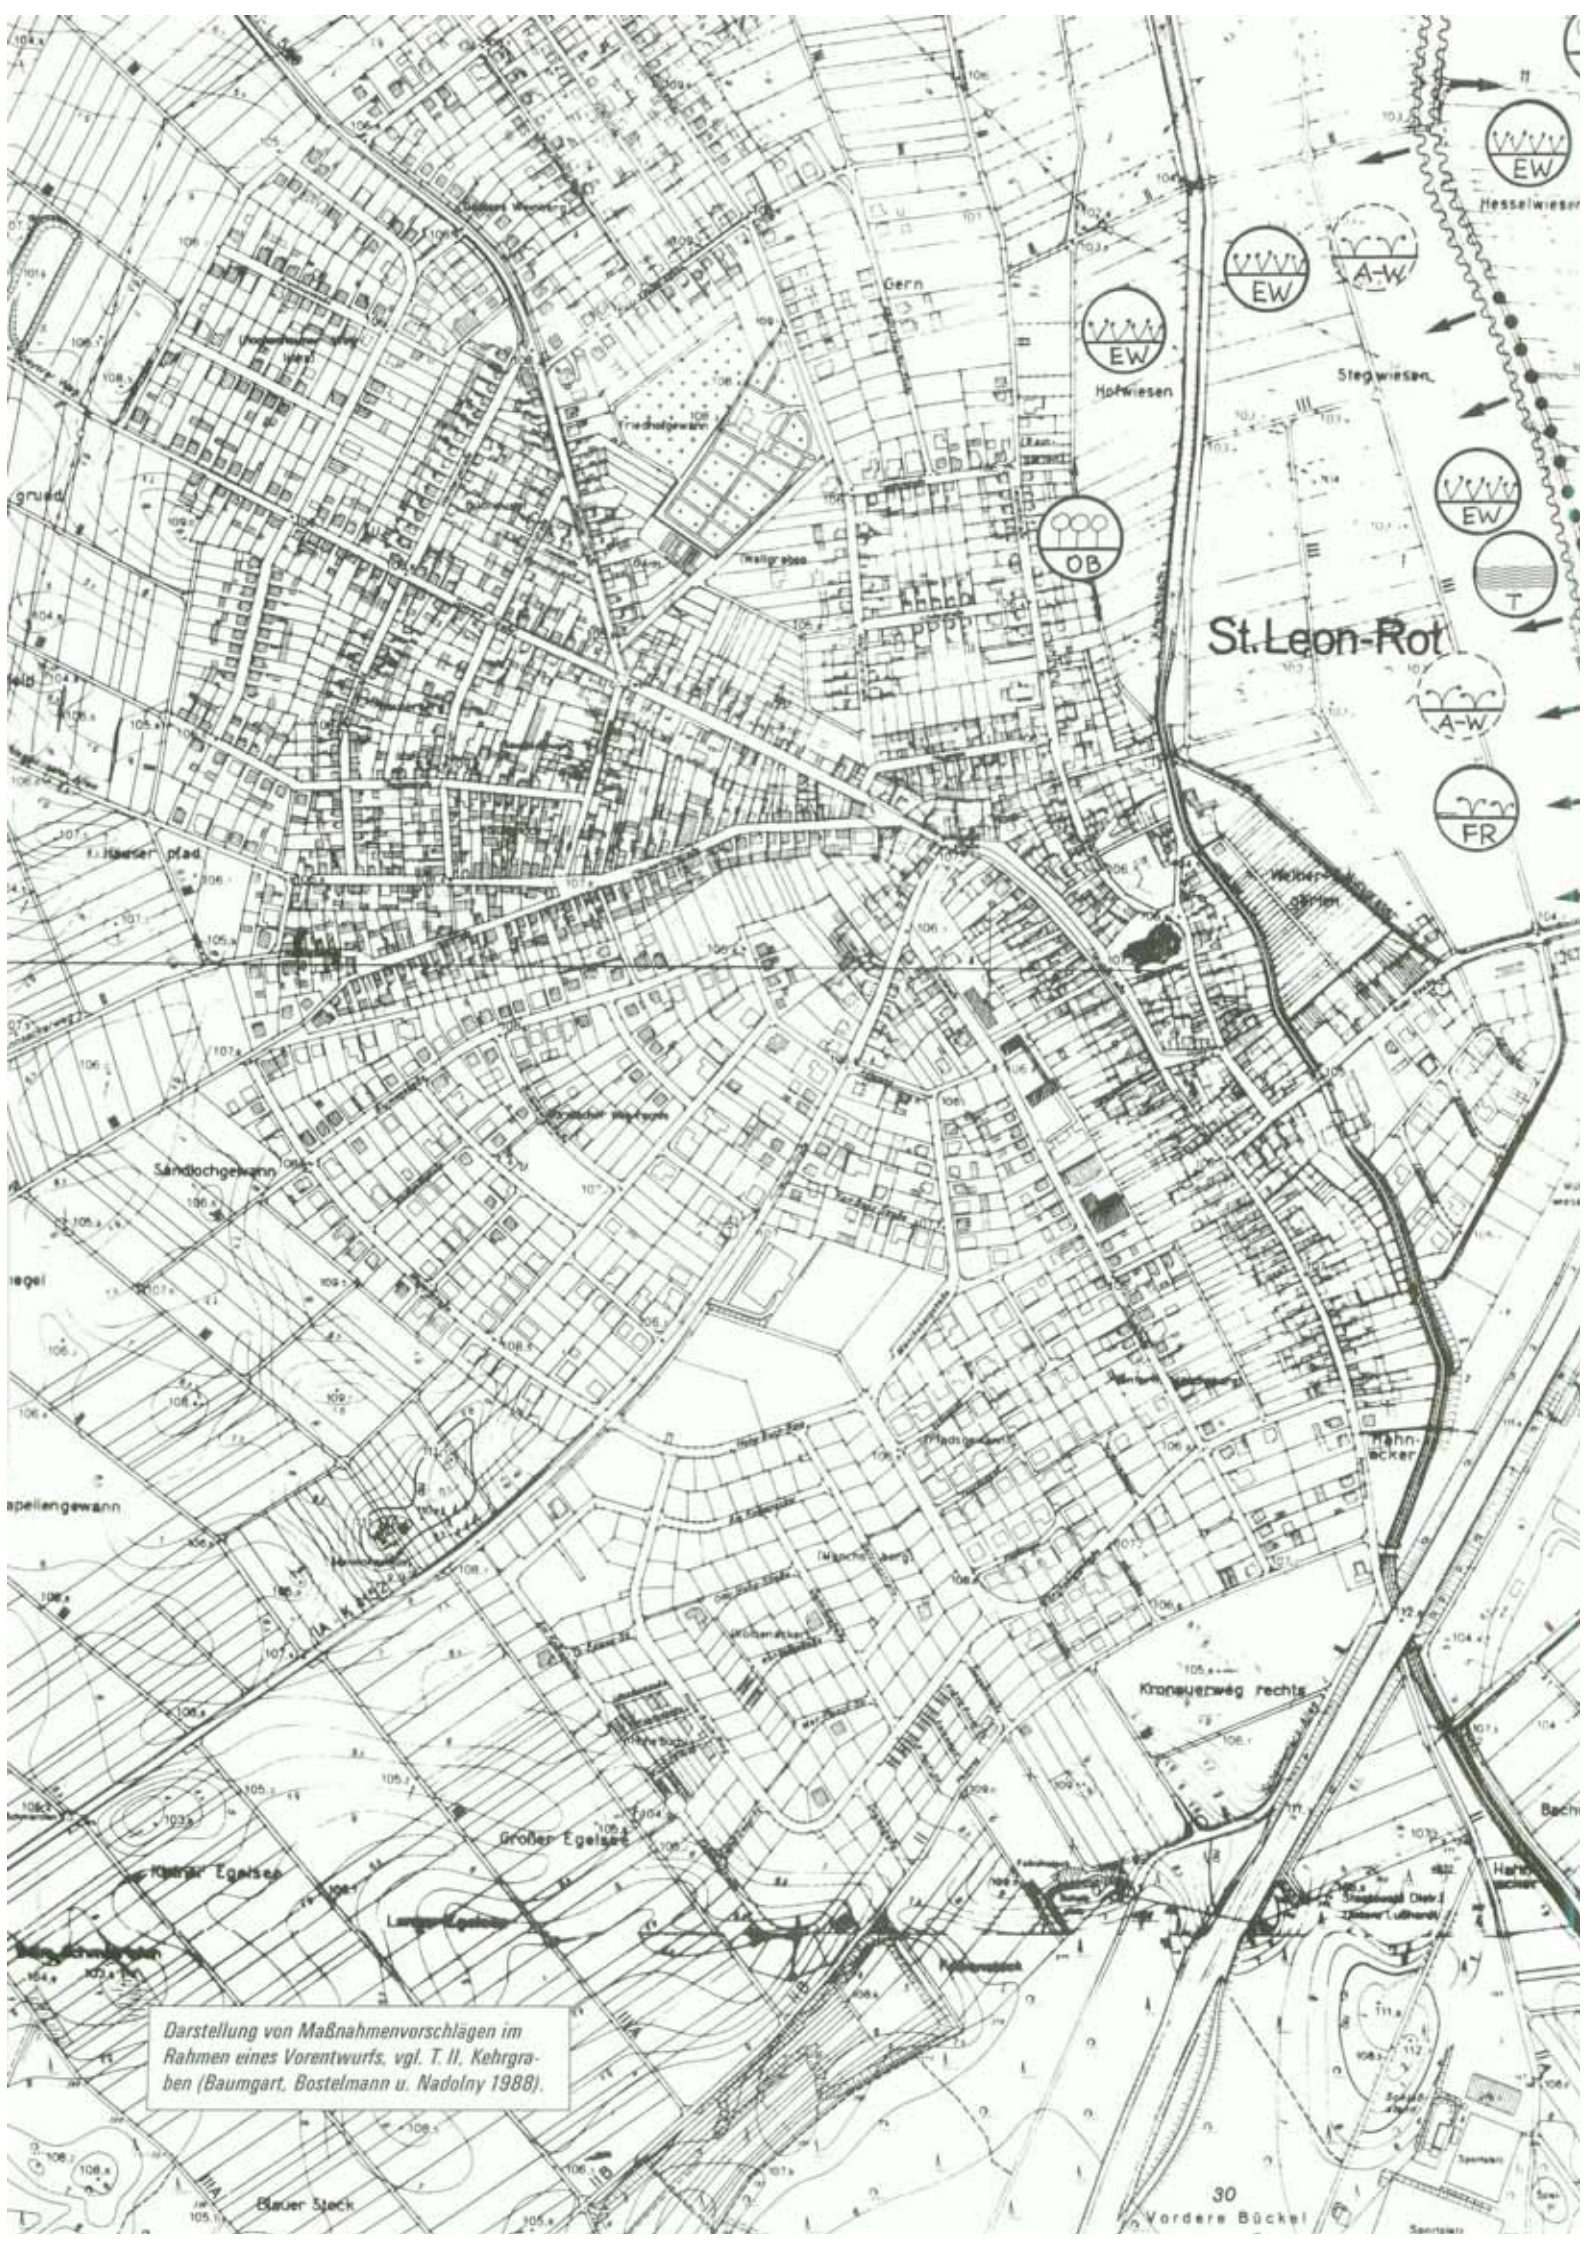
Darstellung von Maßnahmevorschlägen im Rahmen eines Vorentwurfs, vgl. T. II, Kehrgraben (Baumgart, Bostelmann u. Nadolny 1988).

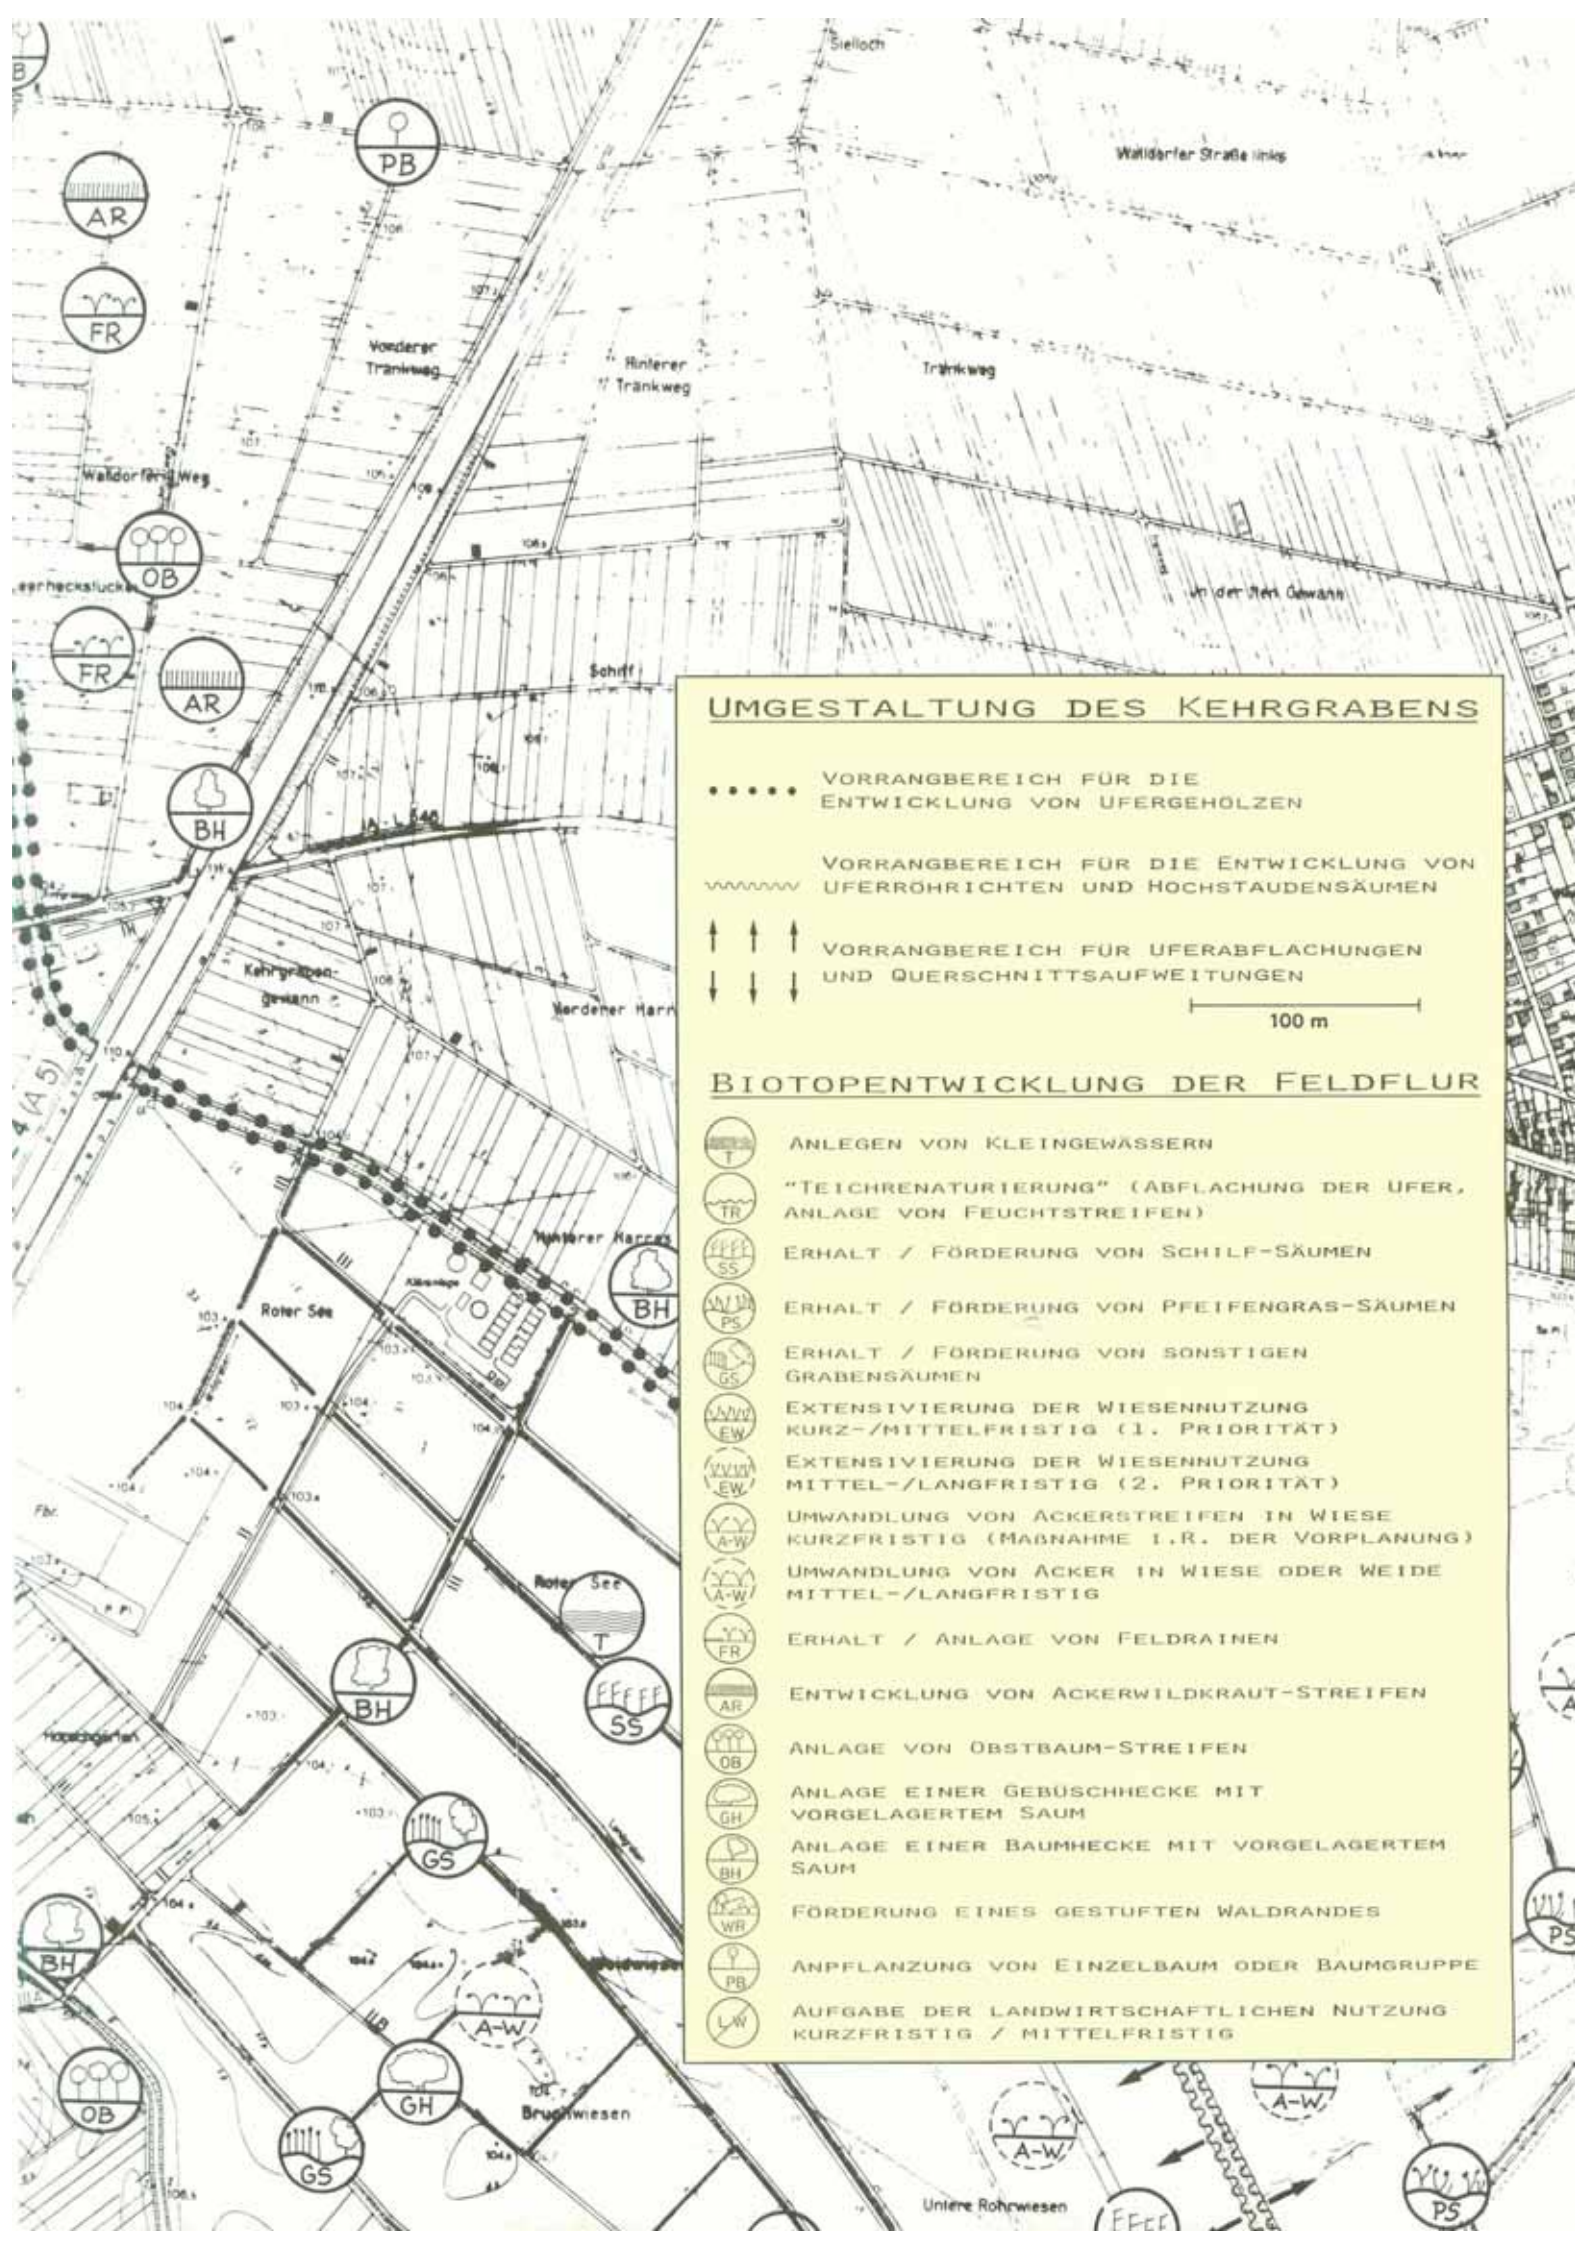
UMGESTALTUNG DES KEHRGRABENS

- ANLEGEN VON KLEINGEWÄSSERN
- "TEICHRENATURIERUNG" (ABFLACHUNG DER UFER, ANLAGE VON FEUCHTSTREIFEN)
- ERHALT / FÖRDERUNG VON SCHILF-SÄUMEN
- ERHALT / FÖRDERUNG VON PFEIFENGRAS-SÄUMEN
- ERHALT / FÖRDERUNG VON SONSTIGEN GRABENSÄUMEN
- EXTENSIVIERUNG DER WIESENNUTZUNG KURZ-/MITTELFRISTIG (1. PRIORITÄT)
- EXTENSIVIERUNG DER WIESENNUTZUNG MITTEL-/LANGFRISTIG (2. PRIORITÄT)
- UMWANDLUNG VON ACKERSTREIFEN IN WIESE KURZFRISTIG (MAßNAHME I.R. DER VORPLANUNG)
- UMWANDLUNG VON ACKER IN WIESE ODER WEIDE MITTEL-/LANGFRISTIG
- ERHALT / ANLAGE VON FELDRAINEN
- ENTWICKLUNG VON ACKERWILDKRAUT-STREIFEN
- ANLAGE VON OBSTBAUM-STREIFEN
- ANLAGE EINER GEBÜSCHHECKE MIT VORGELAGERTEM SAUM
- ANLAGE EINER BAUMHECKE MIT VORGELAGERTEM SAUM
- FÖRDERUNG EINES GESTUFTEN WALDRANDES
- ANPFLANZUNG VON EINZELBAUM ODER BAUMGRUPPE
- AUFGABE DER LANDWIRTSCHAFTLICHEN NUTZUNG KURZFRISTIG / MITTELFRISTIG
