Handbuch Wasserbau

Naturnahe Umgestaltung von Fließgewässern

Teil I
Leitfaden

Teil II
Dokumentation
ausgeführter
Projekte

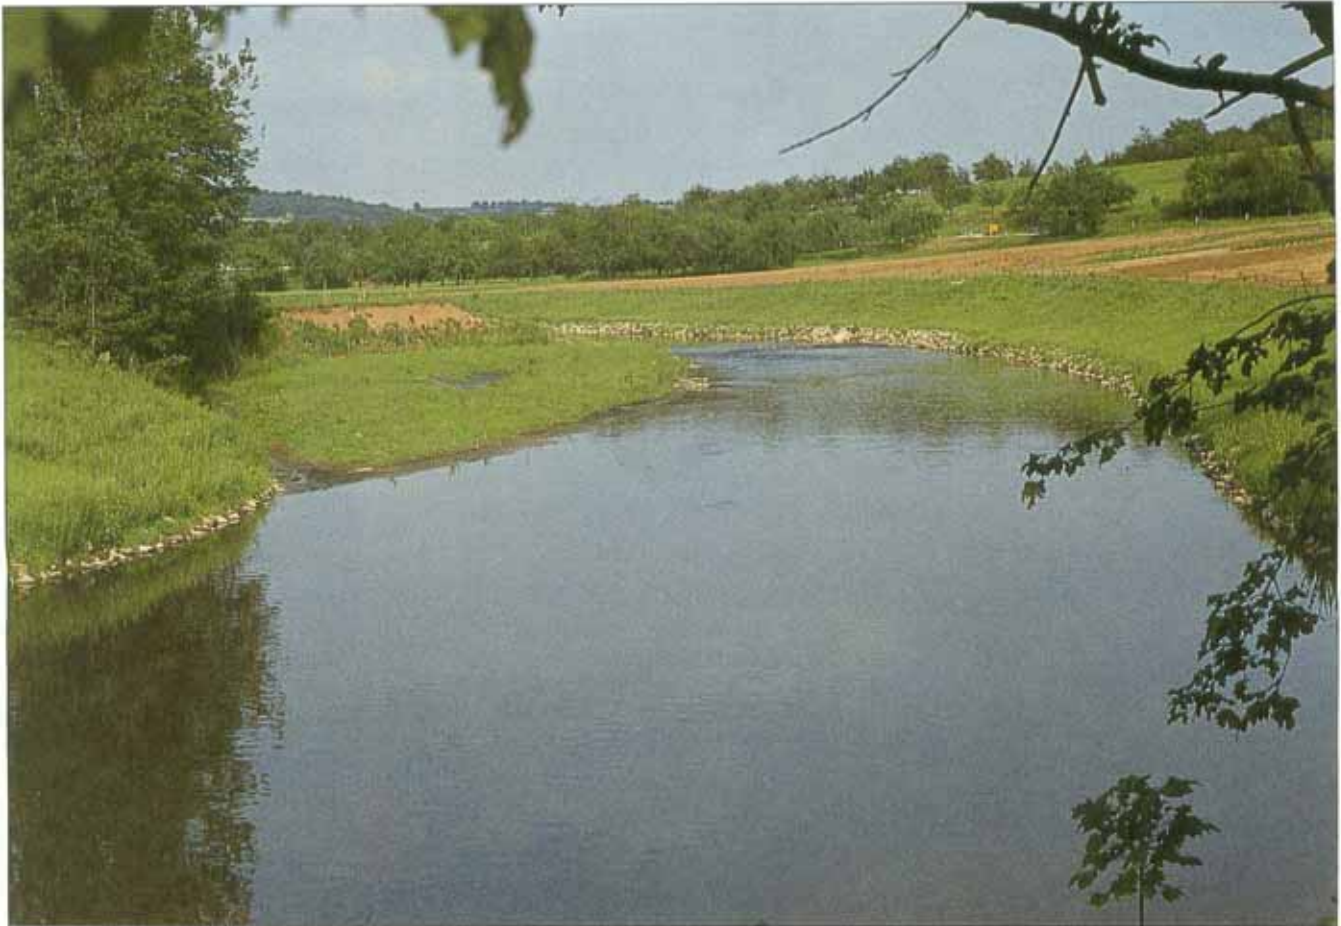
Murr oberhalb Steinheim; Zustand nach dem Durchstich einer Flußschlinge, am linken Bildrand die hierbei entstandene Bucht (Bürkle 1977).

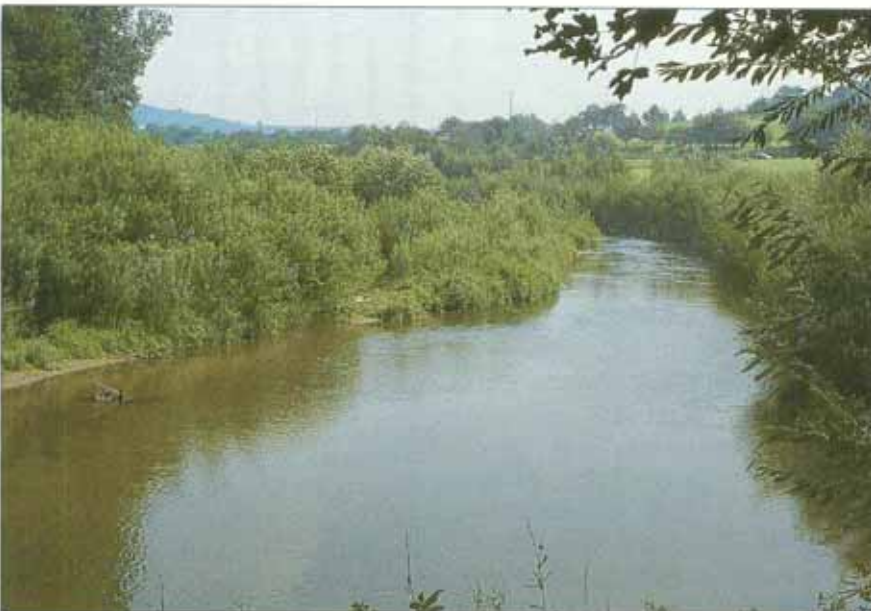
Zustand 3 Jahre später nach spontaner Entwicklung der natürlichen Vegetation (Bürkle 1981).

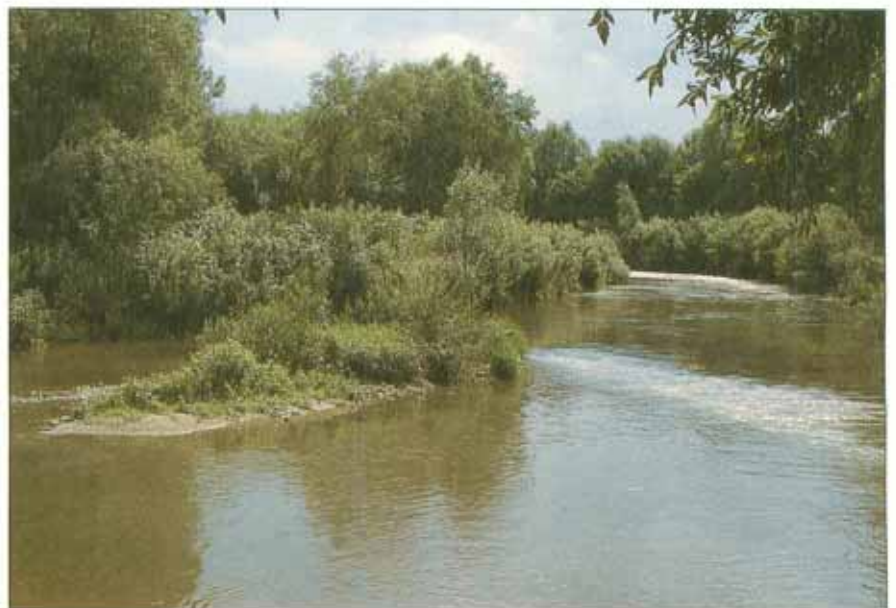
Bildung einer Insel vor der Bucht nach Entstehung einer Kiesbank im Jahre 1983, die von der aufkommenden Vegetation festgelegt wurde (Bürkle).

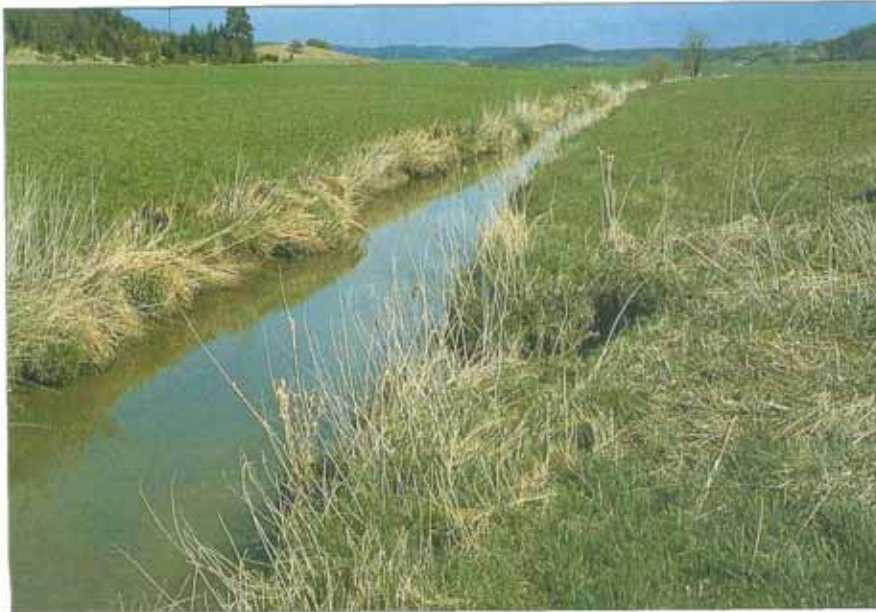
Die Kanalisierung in den Dreißiger Jahren hinterließ auf weiten Strecken ein gehölzfreies, nitrophytengesäumtes Gewässer, das mittlerweile leichte Uferabbrüche und Tendenzen zur Sohlenerosion zeigte (Horlacher 3/87).

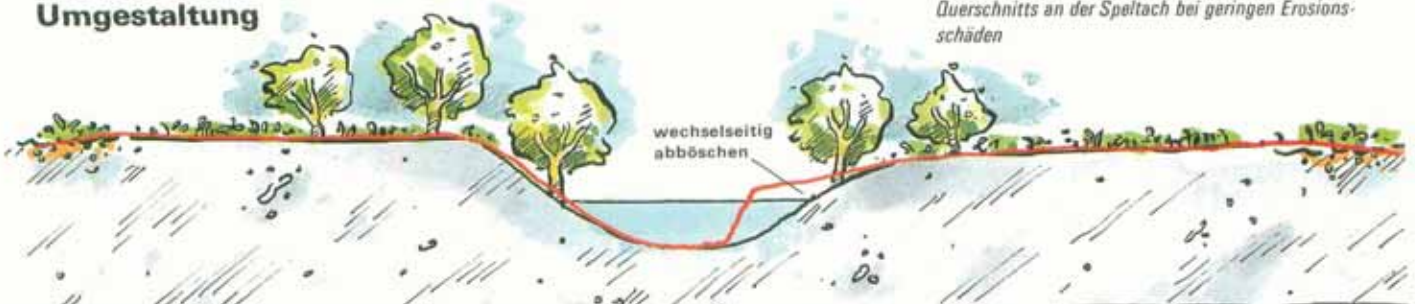
Abb. 1.7: Umgestaltung und Entwicklung eines Querschnitts an der Speltach bei geringen Erosionsschäden

Geringe Erosionsschäden:

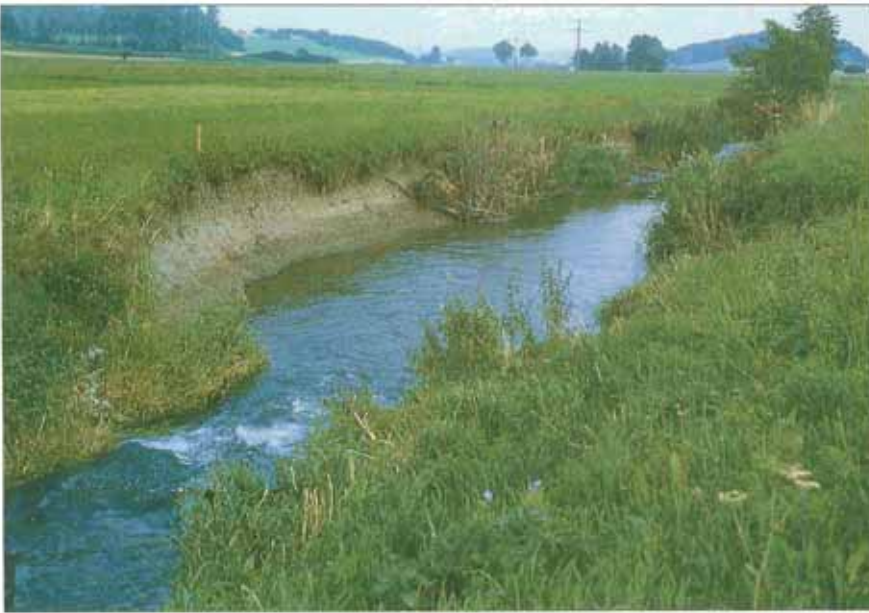
Zur Sohlssicherung in großen Abständen eingebaute Abstürze sind verfallen und führten zu ausgedehnten Kolken, die als Geschiebefallen wirken (Horlacher 5/87).

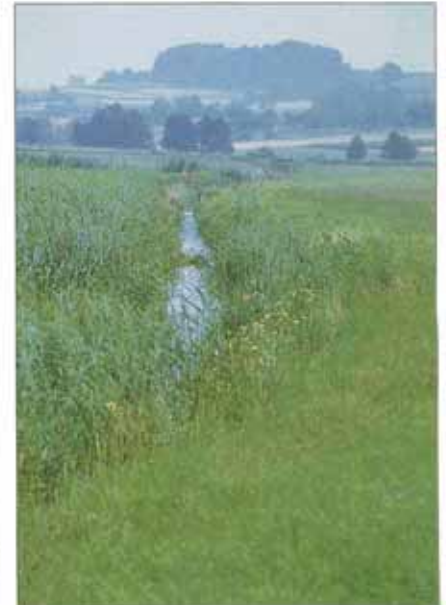
An mehreren Abschnitten bilden dichte Schilfgürtel die Ufervegetation; diese Bereiche blieben bei der Umgestaltung weitgehend ausgespart (Horlacher 5/87).

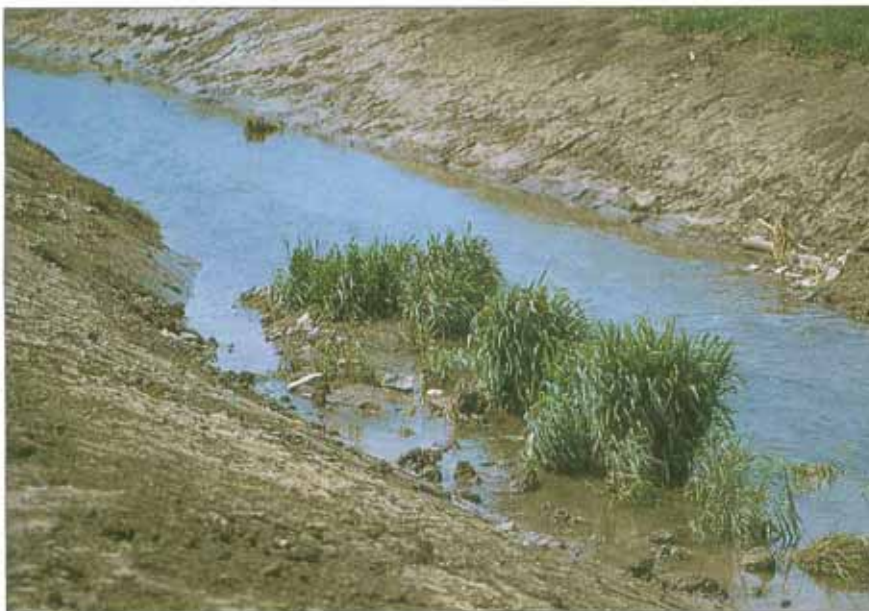
In kleinen Aufweitungen wurden mit Röhrichtinseln amphibische Zonen geschaffen (Horlacher 8/89).

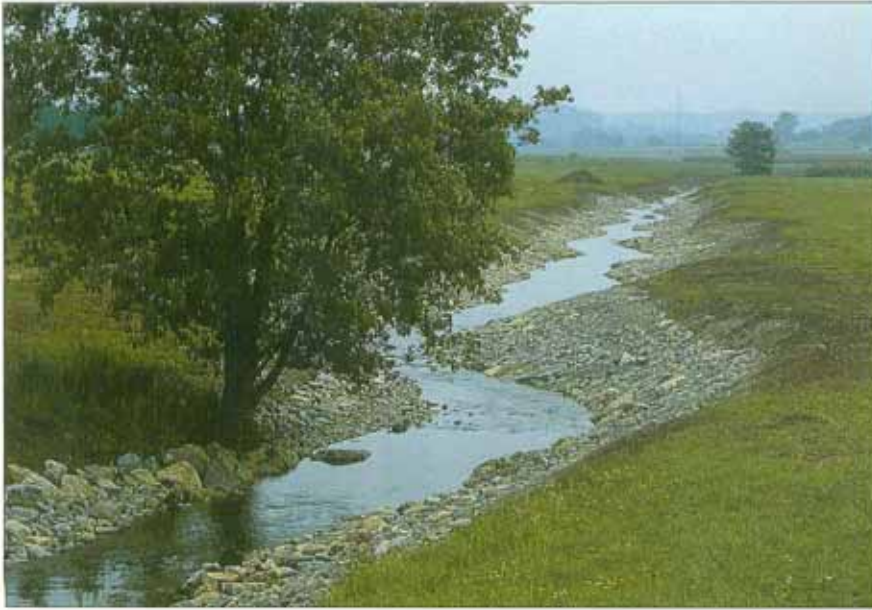
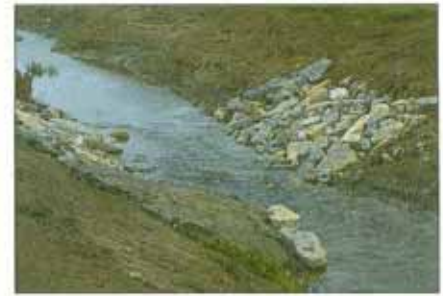
An einigen wenigen Stellen wurden wie am Steinbach Sohlgleiten mit geringer Stauhöhe eingebaut, um die Sohle punktuell zu fixieren (Horlacher 8/89).

Stärker beanspruchte Bereiche wurden mit Stein schüttungen gesichert, die unmittelbar nach dem Bau trotz der Schlangelung wenig naturnah erscheinen und erst nach einigen Jahren beurteilt werden können (Horlacher 8/89).

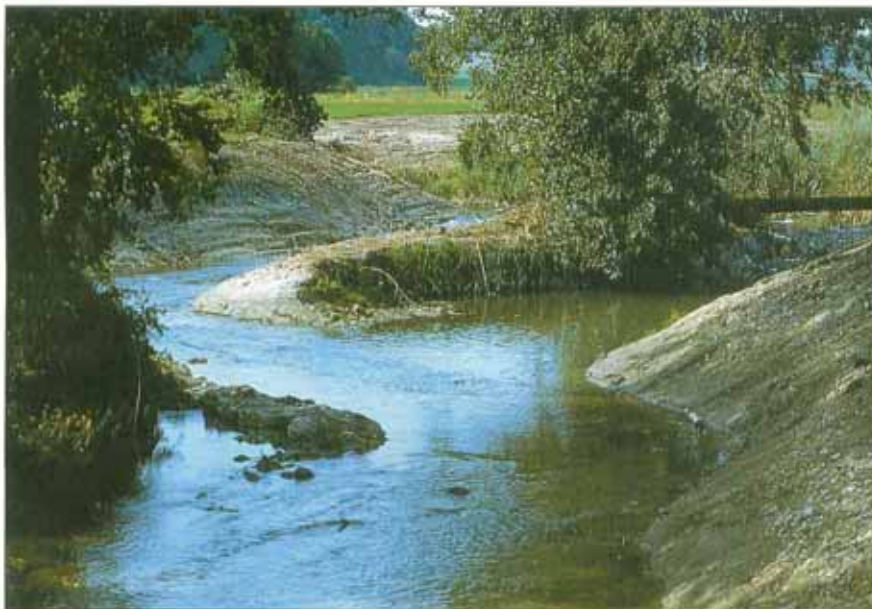
Vorhandene einzelne Gehölzgruppen wurden in die Umgestaltung einbezogen. Mit Inseln, Ausbuchtungen und Vorsprüngen konnte in einigen Bereichen die Strukturvielfalt erhöht werden (Horlacher 8/89).

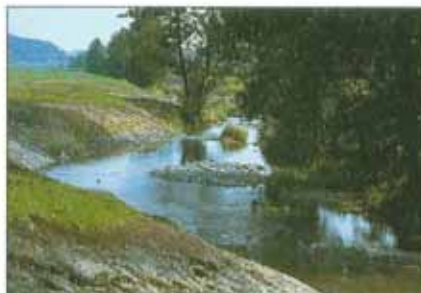
Die neu hergestellten Böschungen weisen auf dem dichten Auenlehm ein Jahr nach dem Umbau nur schüttereren Krautwuchs auf (Horlacher 7/90).

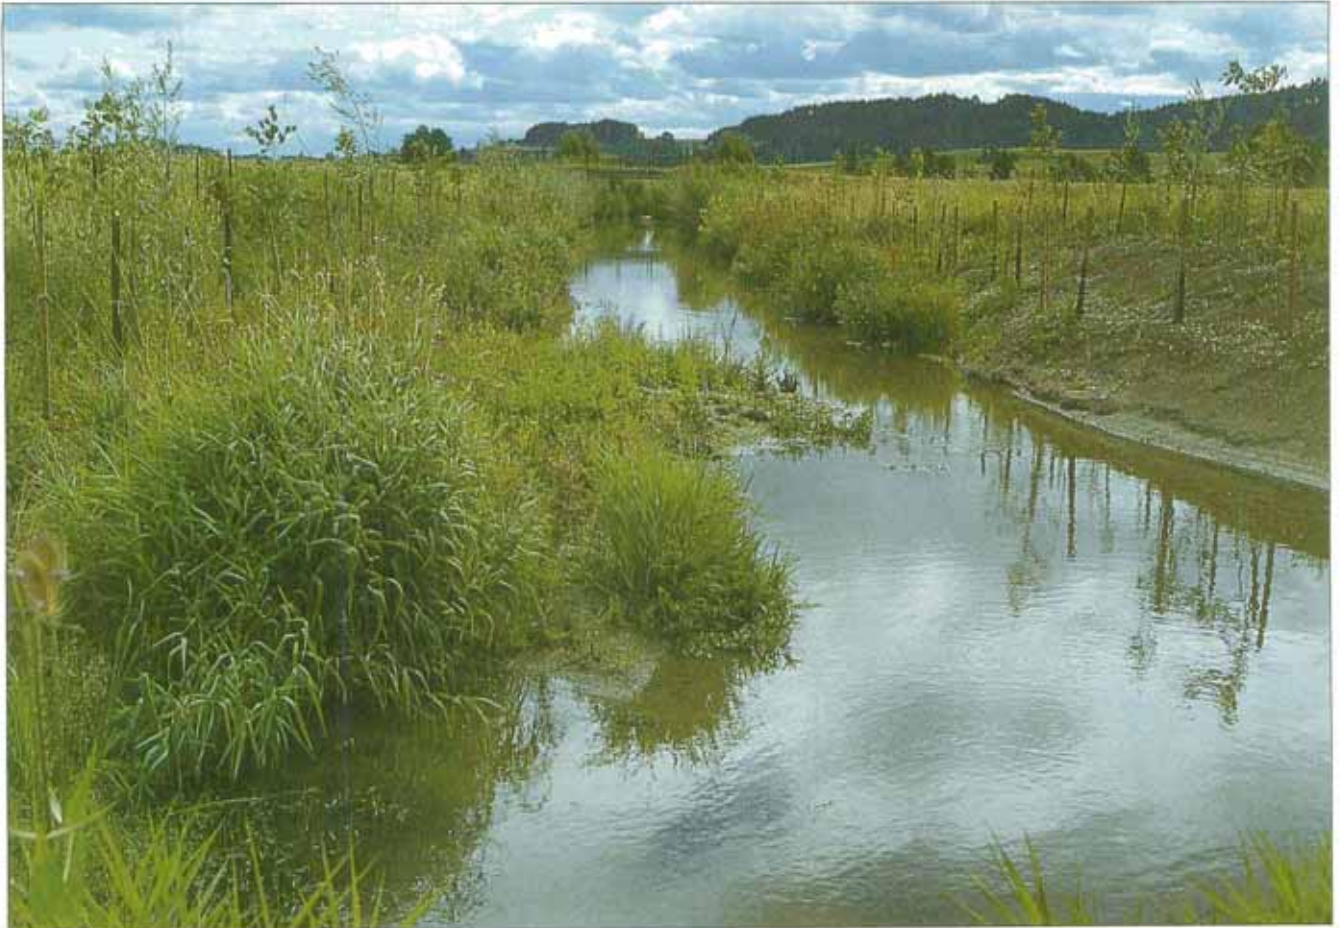
Ein Jahr nach der Umgestaltung haben sich die Röhrichte gut entwickelt (Horlacher 7/90).

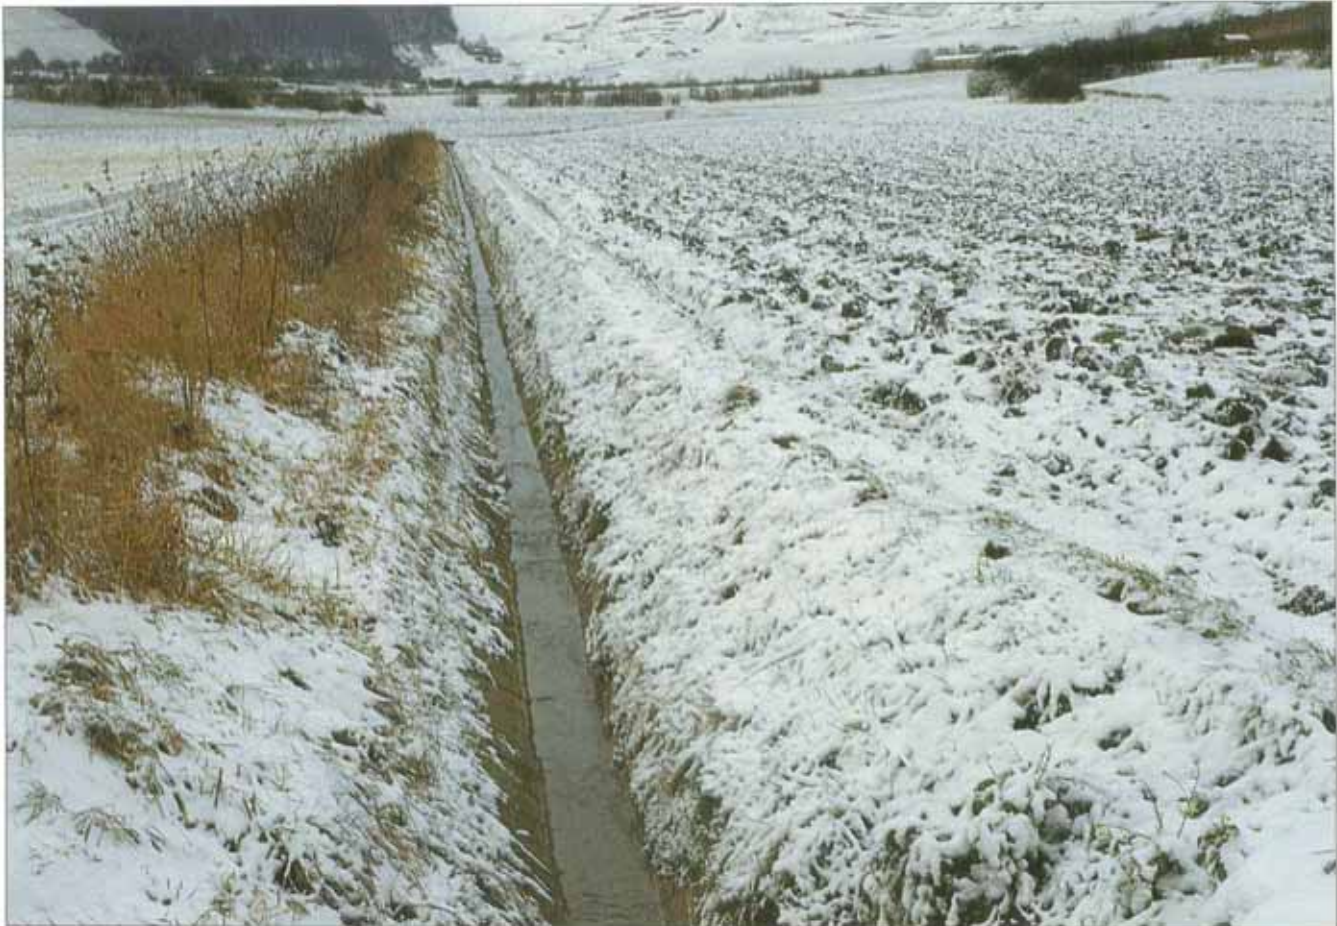
Tief eingeschnitten und mit Sohlshalen befestigt zeigt sich der Eberbach auf Gemarkung Eberstadt (Kern 11/88).

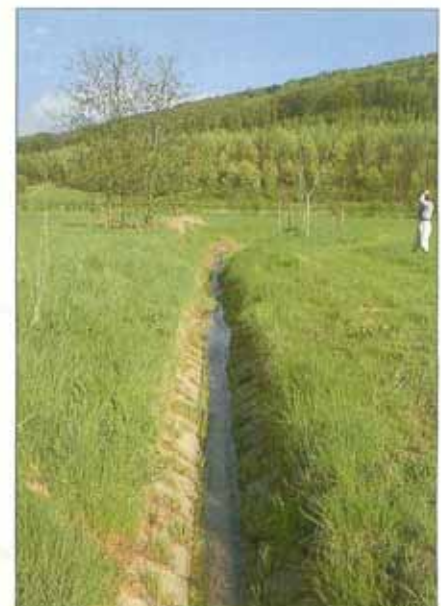
Auch die Seitengewässer wurden häufig mit Sohlshalen ausgelegt (Bostelmann 4/89).

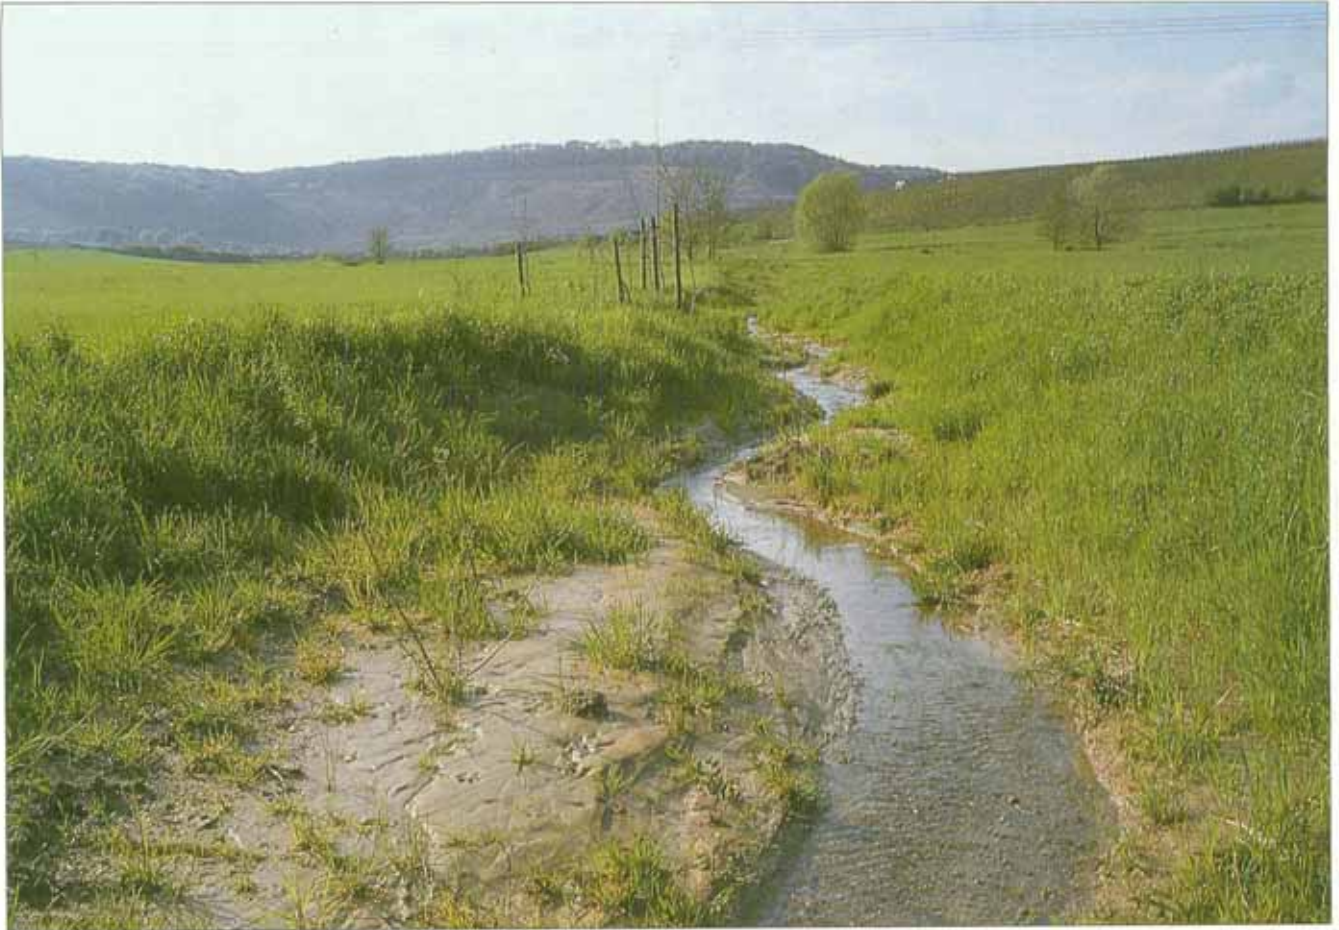
Ein im Rahmen der „Biotopvernetzungsplanung Weißenhof“ 1988 umgestalteter Seitengraben: in einer abgegrabenen Bachau schlängelte sich das unbefestigte Mittelwasserbett (Bostelmann 4/89).

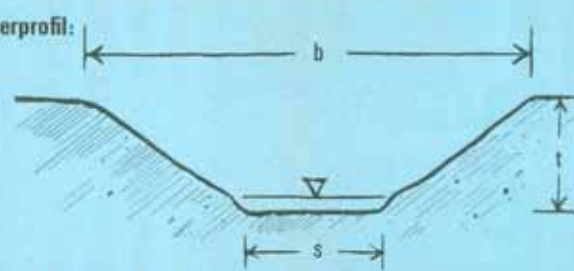
Ausbauzustand vor der Umgestaltung:
Linienführung: gerade Längsprofil/ Gefälle: 0,3 – 0,4 ‰
Querprofil:

<ul style="list-style-type: none"> - Form: Trapezprofil - Abmessungen: $s = 2-3 \text{ m}$, $b = 6-10 \text{ m}$, $t = 1,5-2,5 \text{ m}$ - Wassertiefe bei MQ: 0,2-0,5 m
Gesamtbreite des Gewässerstreifens: 6-10 m
Sohle: <ul style="list-style-type: none"> - Substrat: Schlamm - Relief: leicht gewellt - Vegetation: Kammlaichkraut, Nußfrüchtiger Wasserstern
Ufer: Böschungssubstrat: Lehm Vegetation: Brenneselflor, Wasserschwadenröhricht, Rohrglanzgras-röhricht, Schilfbestand
Letzter Ausbau: Mitte der 30er Jahre Schäden: keine Unterhaltungsmaßnahmen: Mahd der Böschungen und des Grabens 1mal pro Jahr
Ökologische Defizite: <ul style="list-style-type: none"> - aquatischer Bereich: schlechte Gewässergüte, verschlammte Sohle, einheitliches Fließverhalten - amphibischer Bereich: Eutrophierung, ungenügend ausgebildet - terrestrischer Bereich: Eutrophierung, Ufergehölze fehlen

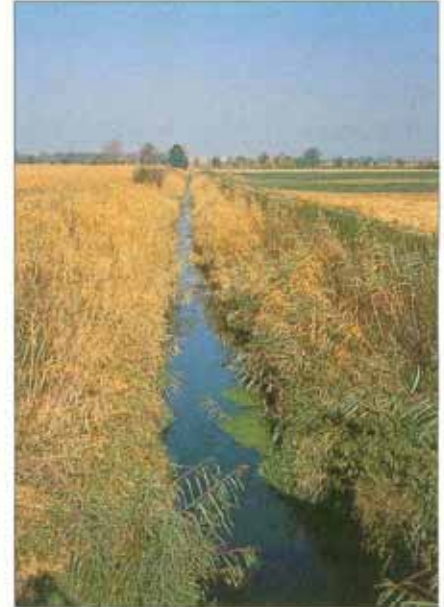
Das üppig sprießende Röhricht wächst ohne regelmäßige Mahd den Abflußquerschnitt weitgehend zu. Nur durch Anlage eines beschattenden Gehölzsaums könnten diese Unterhaltungseingriffe reduziert werden (Bostelmann 10/89).

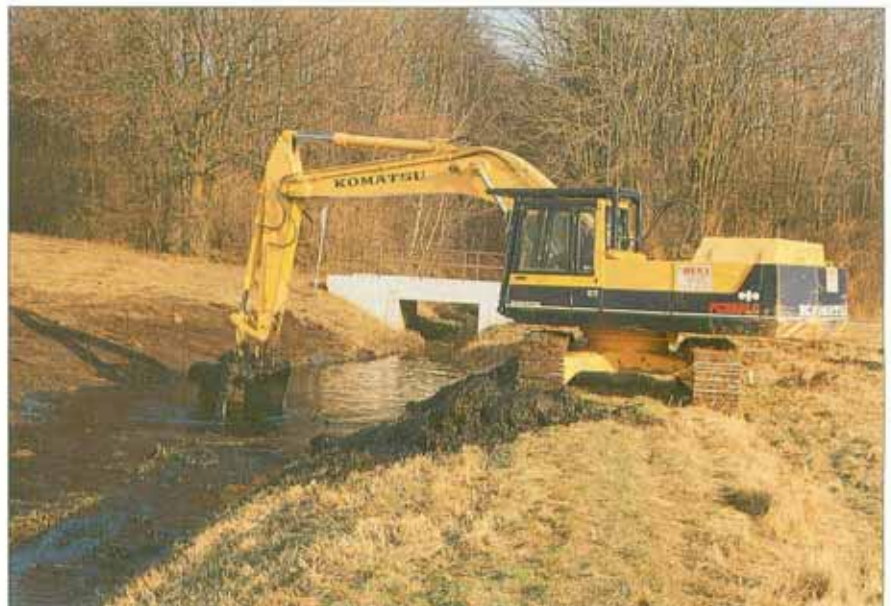
Herstellung eines Schlammfangs am Beginn der Umgestaltung (Humborg 2/91).

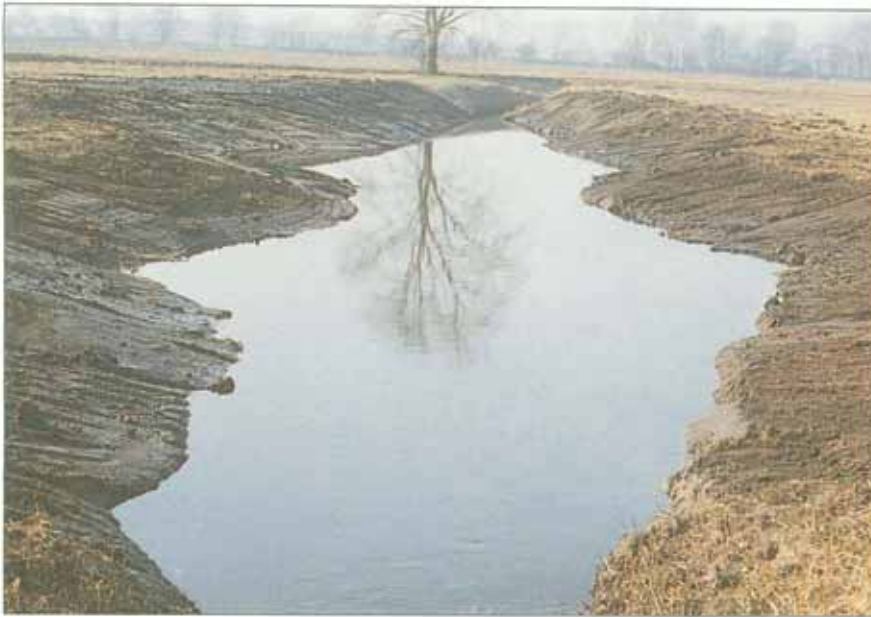
Der etwa 70 m lange Schlammfang wurde mit flachen Uferböschungen angelegt; eine Räumung ist vom Ufer aus über die Böschungsbereiche hinweg möglich (Humborg 2/91).

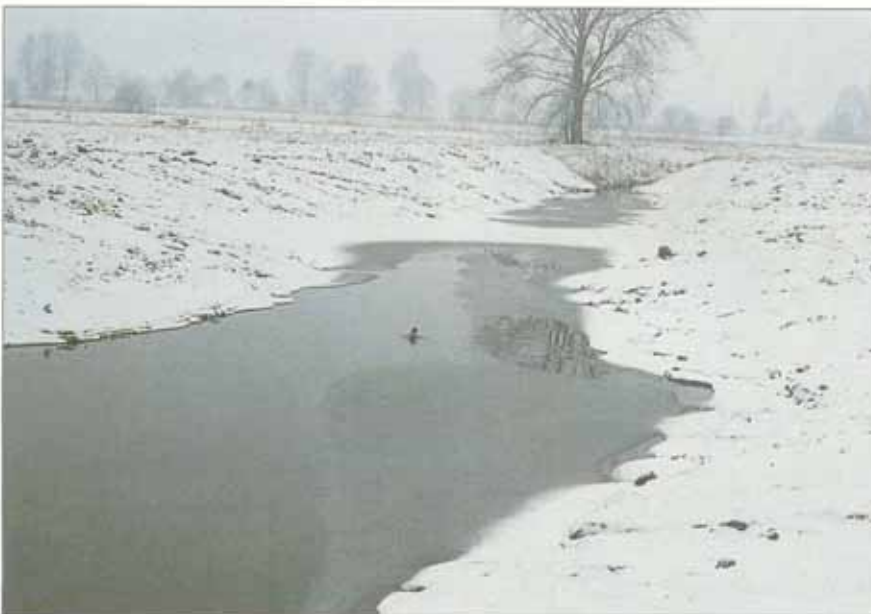
Die Eisbildung bei Temperaturen knapp unter dem Gefrierpunkt zeigt die strömungsarmen Bereiche im aufgeweiteten Querschnitt an (Humborg 2/91).

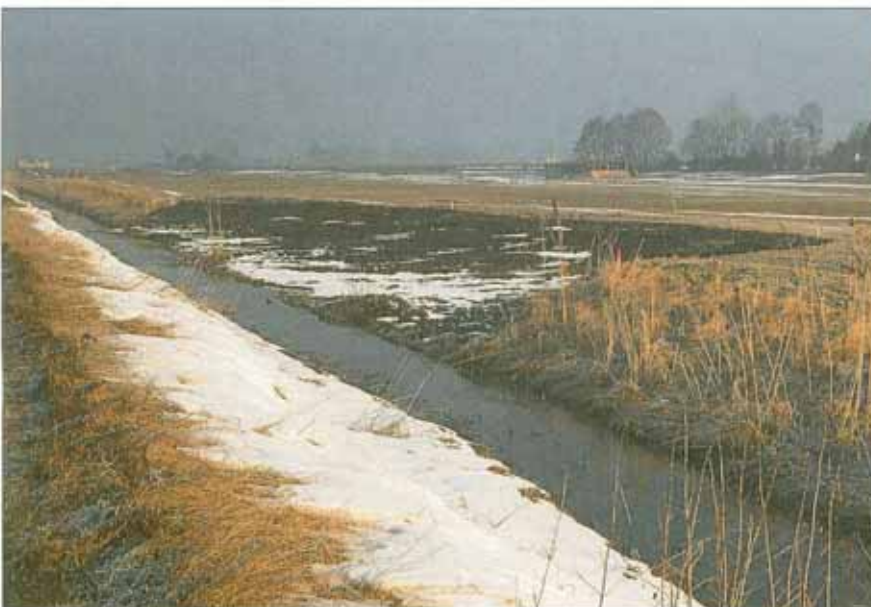
Soweit es die Gelände- und Eigentumsverhältnisse zuließen, wurde wechselseitig abgegraben, um an beiden Ufern aueähnliche Standortbedingungen zu schaffen (Humborg 2/91).

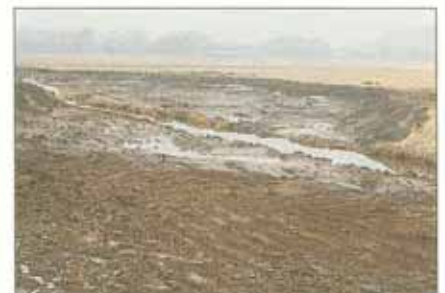
Im ersten Bauabschnitt wurden oberhalb des Mittelwasserspiegels breite Bereiche abgegraben, die der Selbstentwicklung überlassen bleiben bzw. bepflanzt werden (Humborg 2/91).

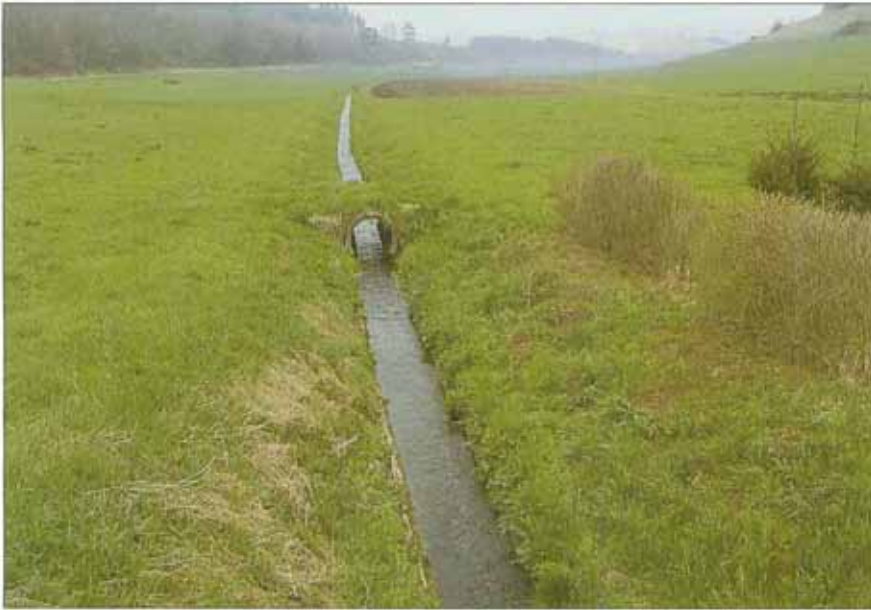
Der gehölzfreie, schnurgerade, mit Sohlsohlen versehene Oberlauf des Siegentalgrabens weist keine Merkmale eines Wiesenbaches mehr auf. (Kern 4/88)

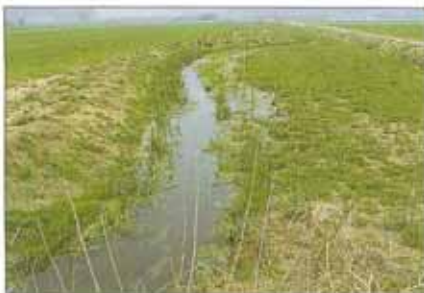
Ein etwa 20 m breiter Geländestreifen wurde erworben und als „Ersatzaue“ abgegraben. Das neue Mittelwasserbett pendelt mit leichten Bögen. (Kern 4/88)

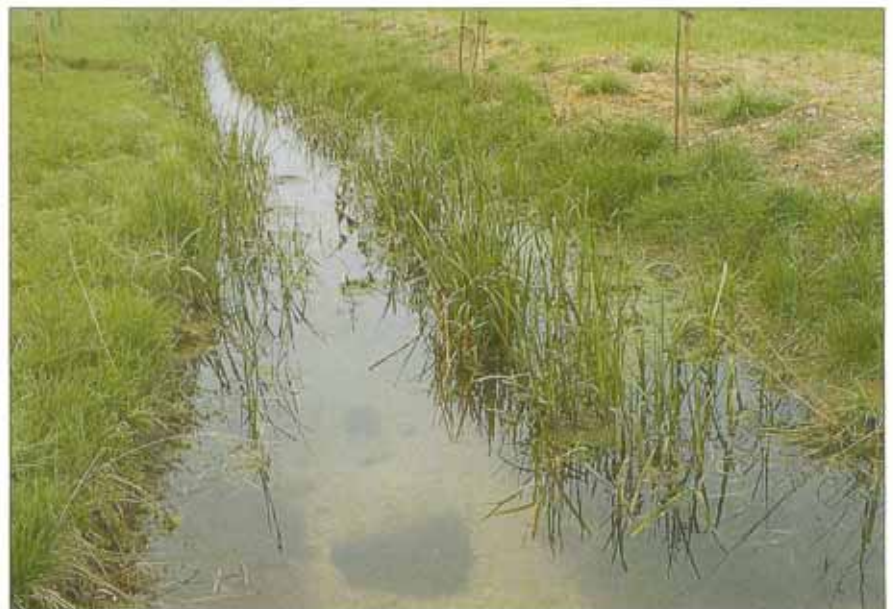
Eingebrachtes Röhricht sorgte für rasche Ausbildung von Röhrichtgürteln. Im Ufer- und Auenbereich wurden Gehölze gepflanzt. (Kern 4/88)

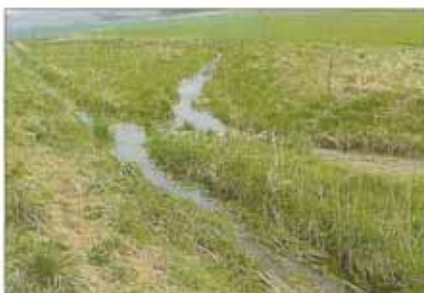
Der alte Bachlauf parallel zum Weg wurde belassen. Er führt jedoch nur teilweise Wasser und erhöht so die Biotopvielfalt. (Kern 4/88)

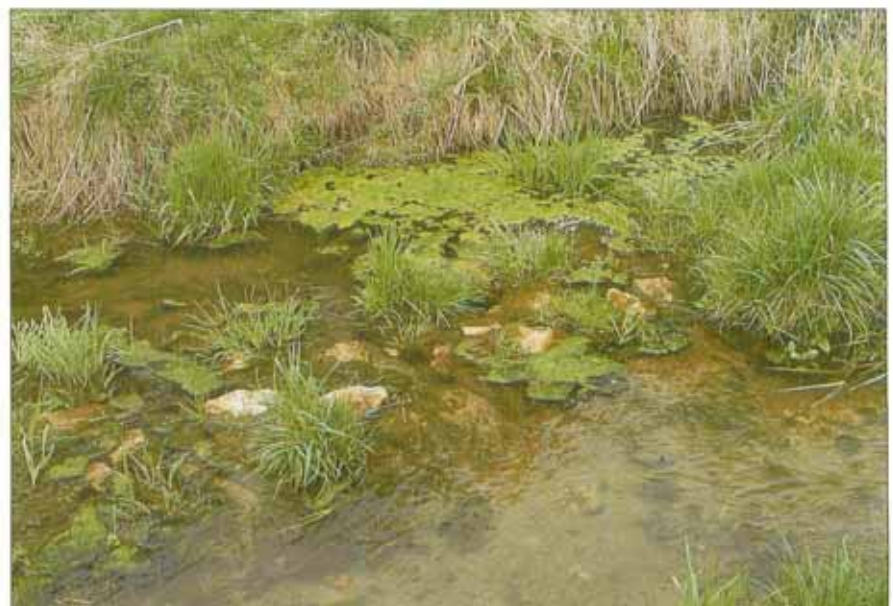
Nahezu stehendes Wasser im alten Bachlauf erweitert das Standortangebot für Wasserpflanzen, während der neue Bachlauf im Vordergrund keinen Bewuchs aufweist. (Kern 4/88)

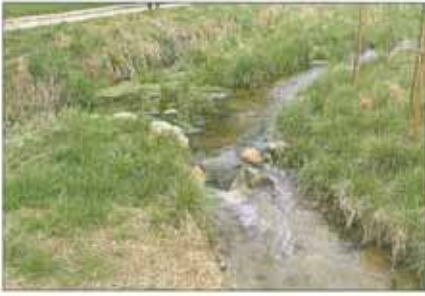
Kleine Abstürze beleben das neue Mittelwasserbett. (Kern 4/88)

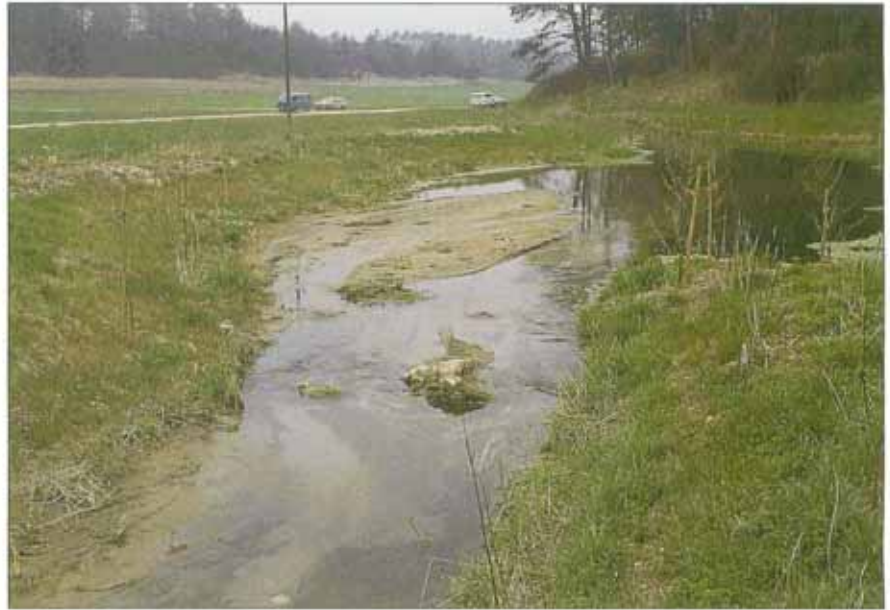
Sedimentationsbecken am Siegentalgraben zur Minderung des Stoffeintrages in den Schmiecher See. Ein Hochwasser hat erste Geschiebemengen abgelagert. (Kern 4/88)

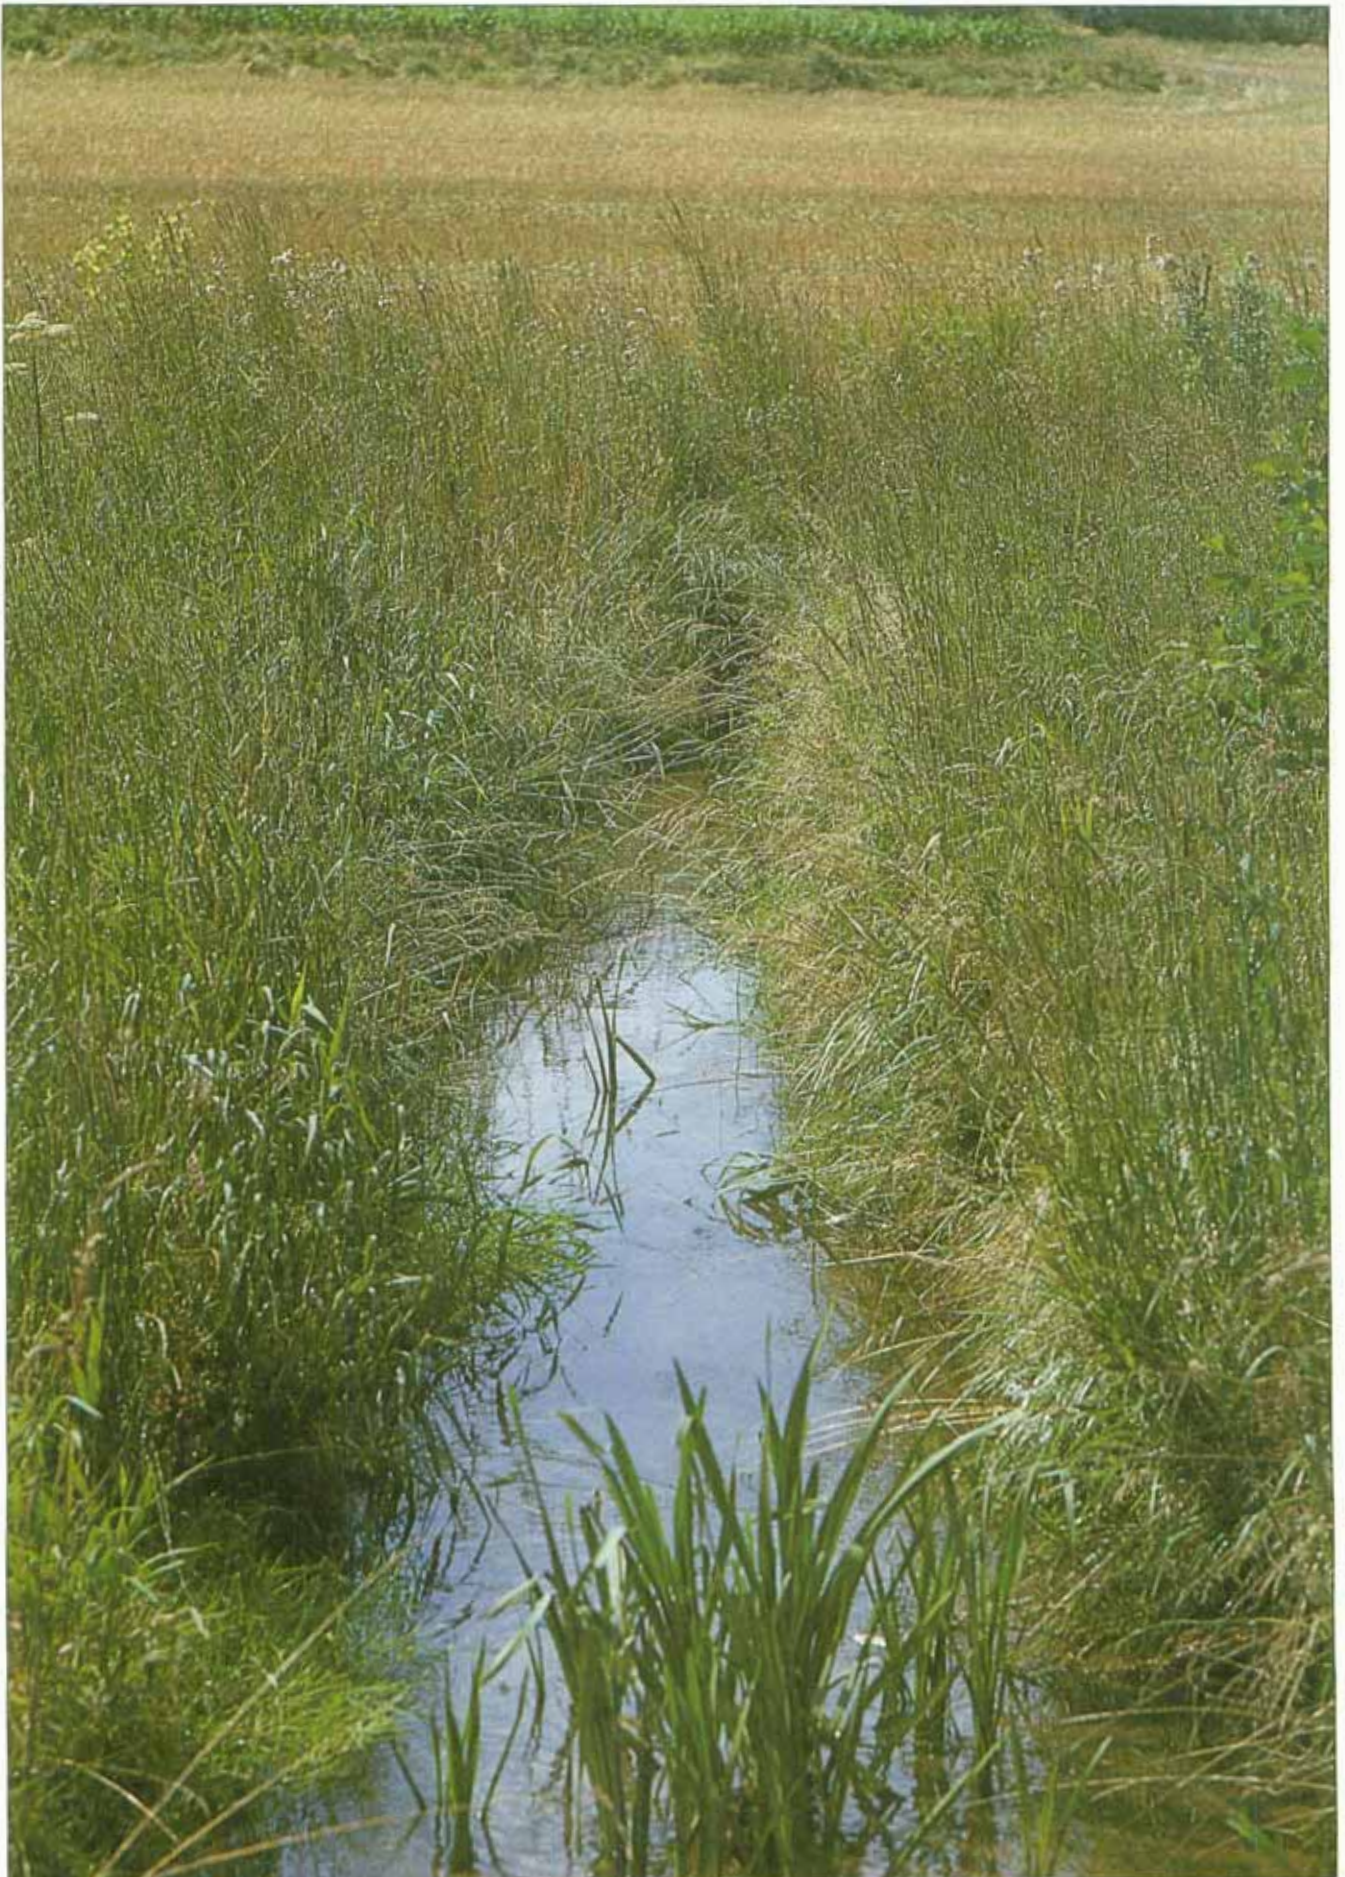
Der neue Bachlauf ist im zweiten Jahr fast völlig überwachsen. Mit zunehmender Beschattung durch die aufwachsenden Gehölze wird sich dieses Bild wesentlich ändern. (Czerniak 8/89)

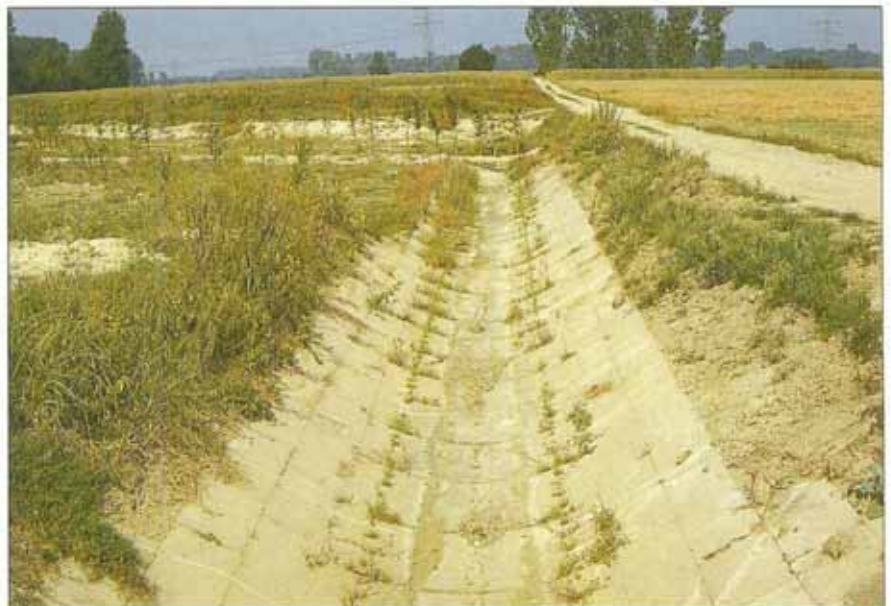
Oberhalb der Versuchsstrecke besteht noch der alte Sohlschalenausbau, der nur den oberen Böschungsbereich unbefestigt ließ (Scherle 8/90).

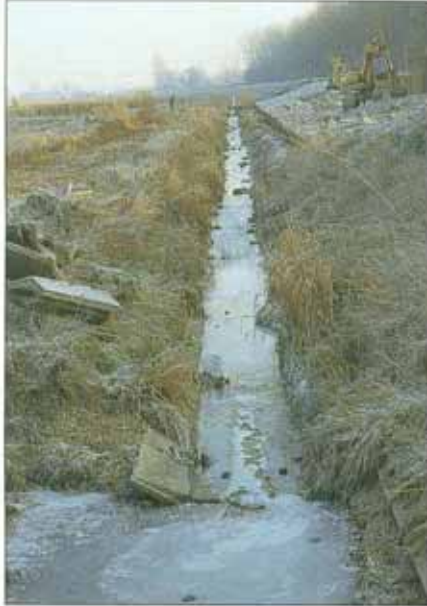
Entfernung der Sohlschalen bei Baubeginn (Scherle 11/89).

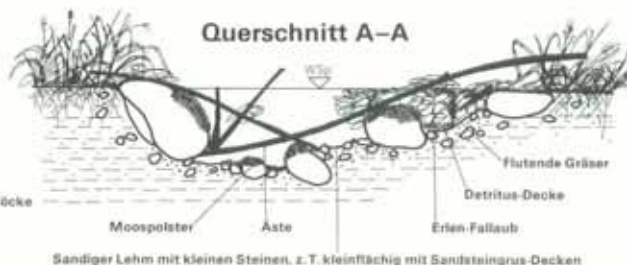
Abb. 6.6: Quellbächle „am oberen Seebach“ westlich von Robern – Aufsicht und Querschnitt.

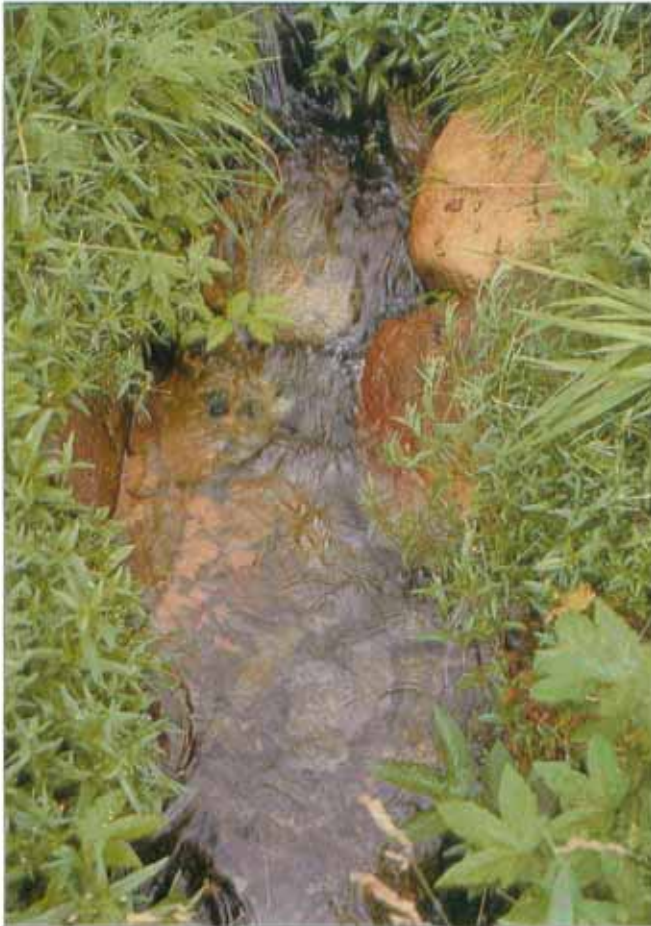
Der Quellbach in den Grundwiesen (Abb. 6.1 und 6.3) besitzt ein aus Steinen gesetztes Gewässerbett. Oben im Bild ist ein kleiner Absturz, in Bildmitte eine leichte Aufweitung. (Bostelmann 8/87)

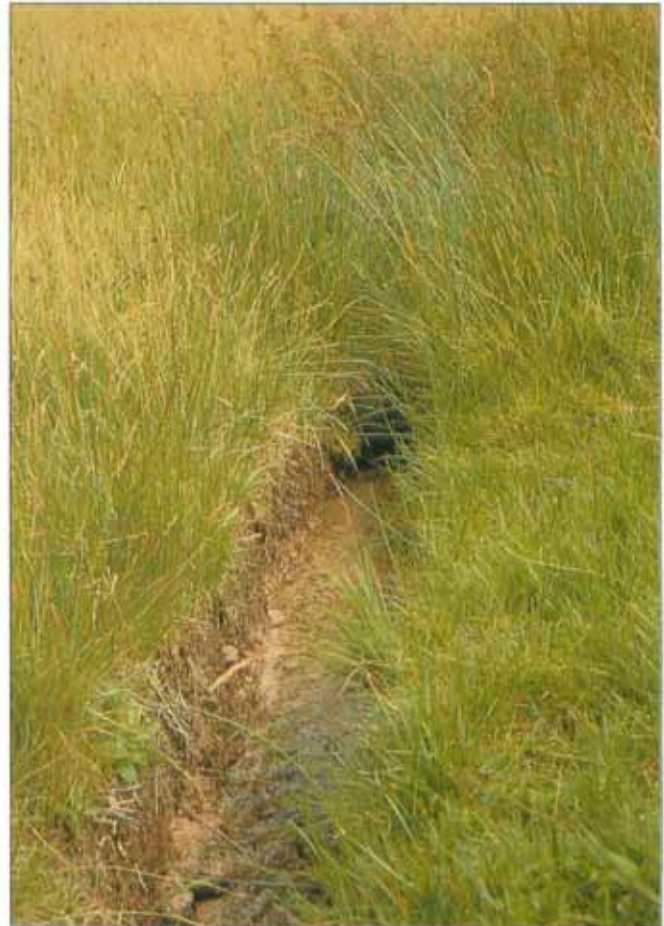
Andere Quellbäche der Region weisen eine Gewässersohle aus hellgelbem Lehm auf. Eine Auflage aus Sand, Kies und Steinen fehlt. In den nicht gemähten Bereichen von Feuchtwiesenkomplexen sind kleine Quellrinnsale oft unter der Vegetation fast vollständig versteckt. Die Gewässersohle wird in diesen Abschnitten fast vollständig beschattet. (Bostelmann 7/87)

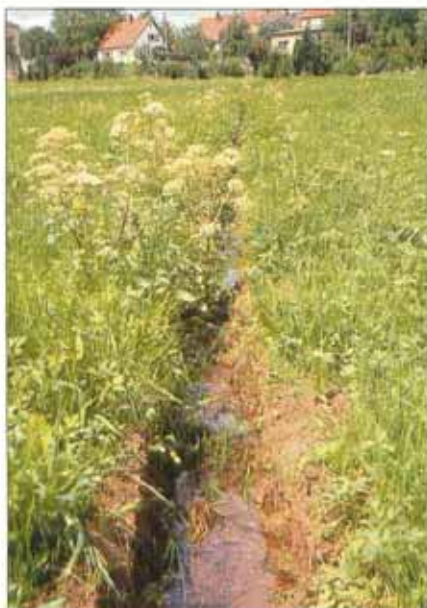
Blick auf das Bächlein der Quelle 2 (Abb. 6.1). Es wurde mit einem Traktor befahren, um es vor dem Zuwachsen zu bewahren, nicht gerade eine schonende Unterhaltungsweise. (Bostelmann 8/87)

Kleine Wiesenbäche müssen gelegentlich vom Bewuchs befreit werden, der in das Gewässer hineinwächst und den Abfluß behindert. Im Gegensatz zur früheren Handarbeit geschieht heute die Räumung der kleinen Quellrinnen mit einem Traktor, der mit einer Spur im Bächle entlangfährt. Damit ist vermutlich der Tod der gesamten Bachfauna, die Verdichtung der bindigen Gewässersedimente sowie eine weitgehende Sohlennivellierung verbunden.
