Handbuch Wasserbau

Naturnahe Umgestaltung von Fließgewässern

Teil I
Leitfaden

Teil II
Dokumentation
ausgeführter
Projekte

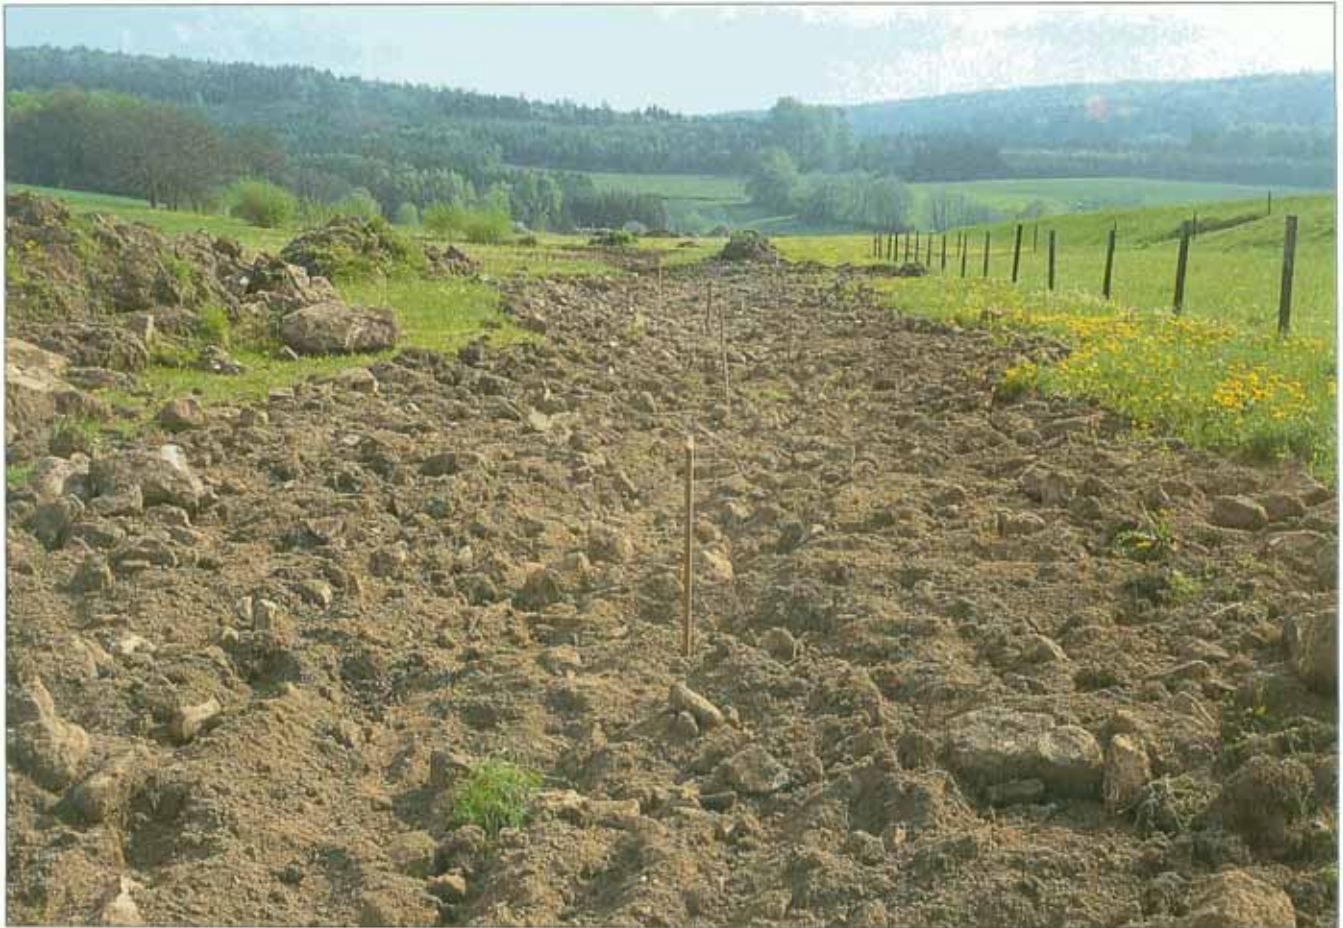
Grobplanie zur Herstellung des neuen Bachlaufs. Der Untergrund enthielt reichlich Grobmaterial, das für den Sohlenaufbau verwendet werden konnte (Bostelmann 5/91).

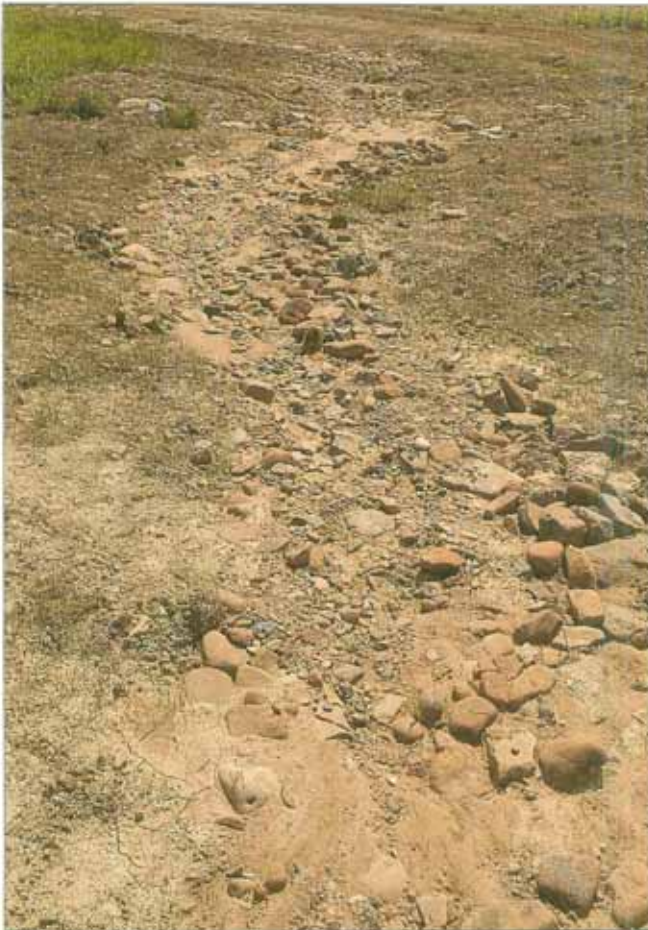
Das noch nicht geflutete Mittelwasserbett erhielt ein breit gestuftes Korngemisch, so daß sich bei Hochwasser eine naturgemäße Bettmorphologie einstellen kann (Bostelmann 7/91).

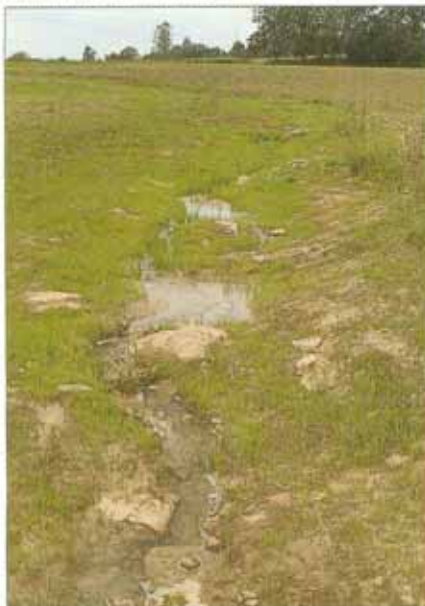
Zur Verhinderung von Erosionsschäden durch Regenüberläufe wurde am Ortsrand ein Kolksee angelegt, dessen Auskleidung mit Blöcken aus anstehendem Material vorgenommen werden konnte (Bostelmann 7/91).

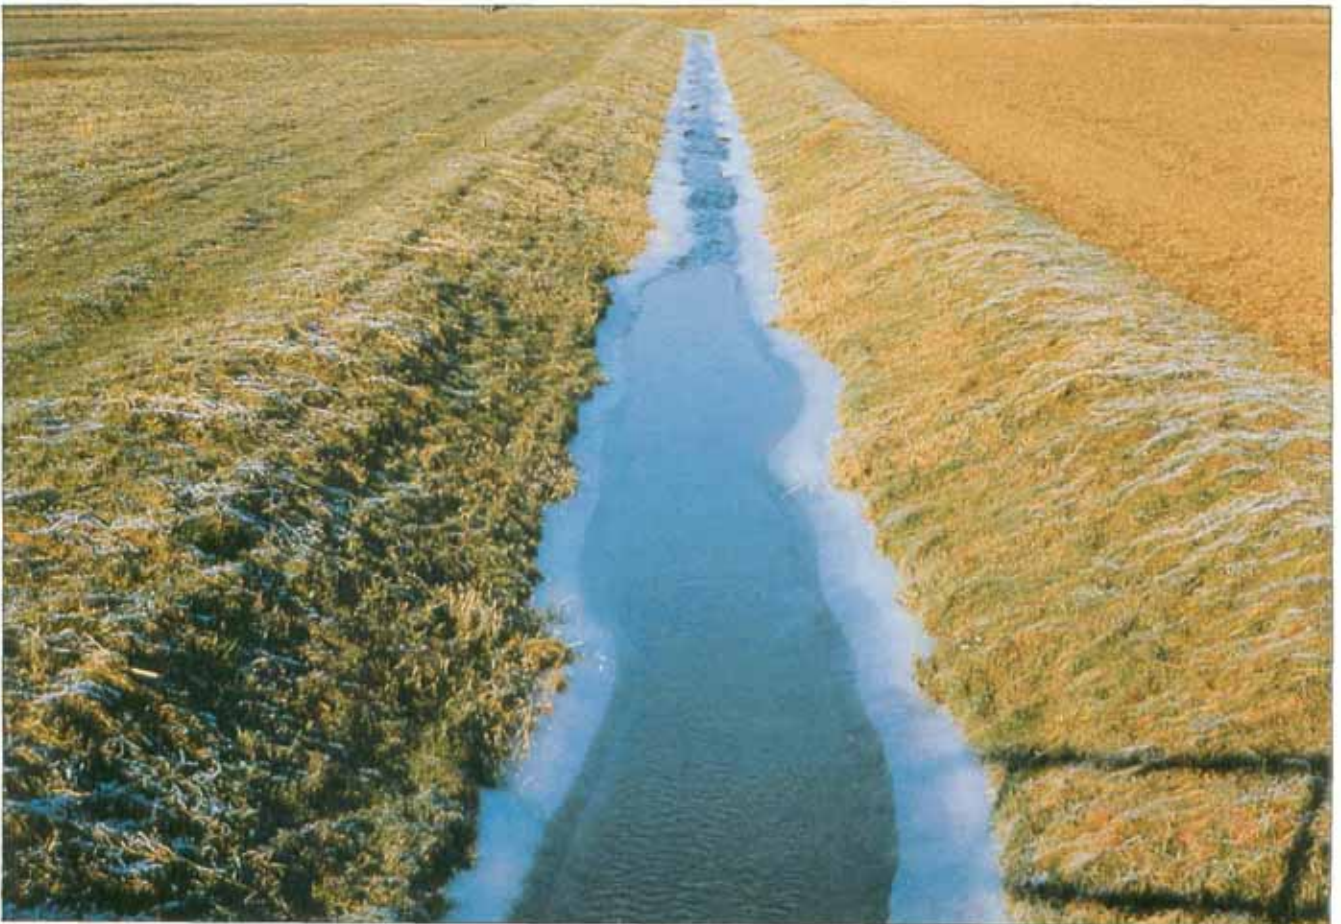
Der Kamm Bach vor der Umgestaltung: Schnurgerade, Trapezprofile, Böschungen regelmäßig gemäht, keine Gehölze; ein für das Acher-Rench-Korrektionsgebiet typisches Gewässer. (Hämmerle 2/86)

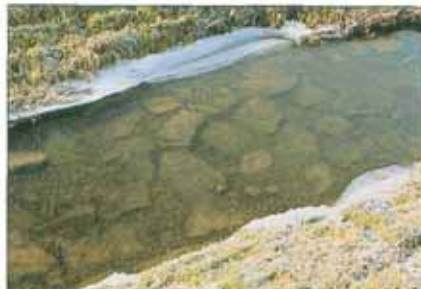
Das damals eingebrachte Sohlenpflaster erwies sich später als überflüssig, da die Strecke zur Auflandung neigt und regelmäßig ausgeräumt werden muß. (Hämmerle 2/86)

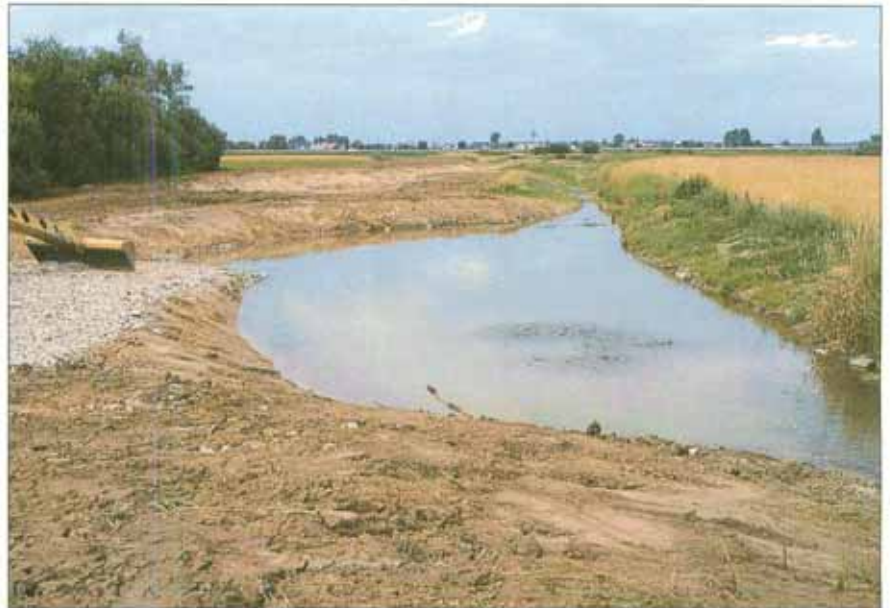
Großzügige Profilaufweitungen führen zu wechselnden Breiten des Mittelwasserbetts zwischen 1,5 und 5,0 m. Die Böschungen sind mit Neigungen zwischen 1 : 2 und 1 : 6 gestaltet. Für Flachlandgewässer typische Altarme bereichern zusätzlich das neugestaltete Gewässerbett. Eine flachere Abgrabung der verbliebenen Höhenrücken hätte die wertvollen Wasserwechselzonen wesentlich erweitert. (Hämmerle 4/88 und Kern 7/88)

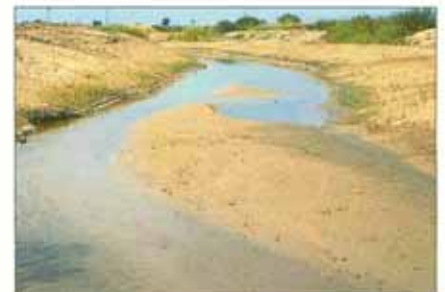
Dennoch kam es unmittelbar nach den Bauarbeiten zu Aufflandungen in den stark aufgeweiteten Querschnittsbereichen. Diese Gewässerdynamik ist jedoch durchaus erwünscht – führt sie doch zu einer Erhöhung der Biotopvielfalt. Erst die langfristige Entwicklung wird zeigen, ob die Aufflandungstendenzen den Projekterfolg gefährden. (Kern 7/88)

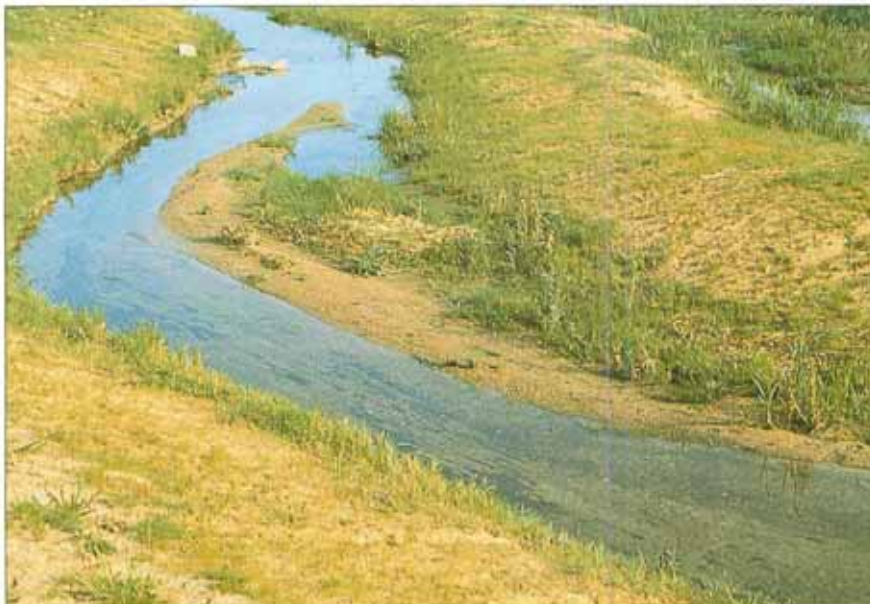
Schon wenige Monate später ist das auflandende Gleitufer bewachsen. (Hämmerle 9/88)

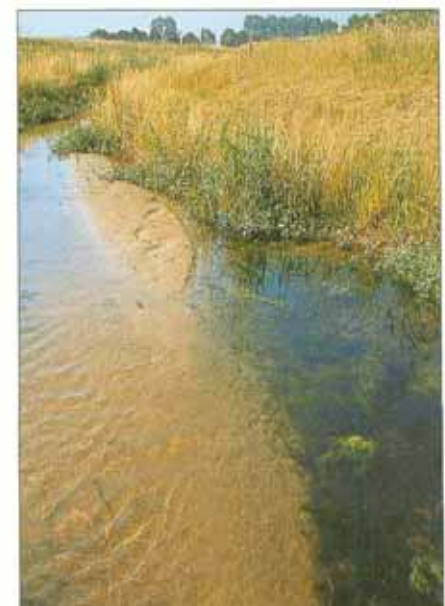
Ein Jahr später haben die Aufflandungen die Strukturvielfalt der Gewässersohle erhöht. Das Ufer wird von einer dichten Vegetation gesäumt, während die Böschungsflecken eher spärlichen Bewuchs aufweisen. (Hämmerle 6/89)

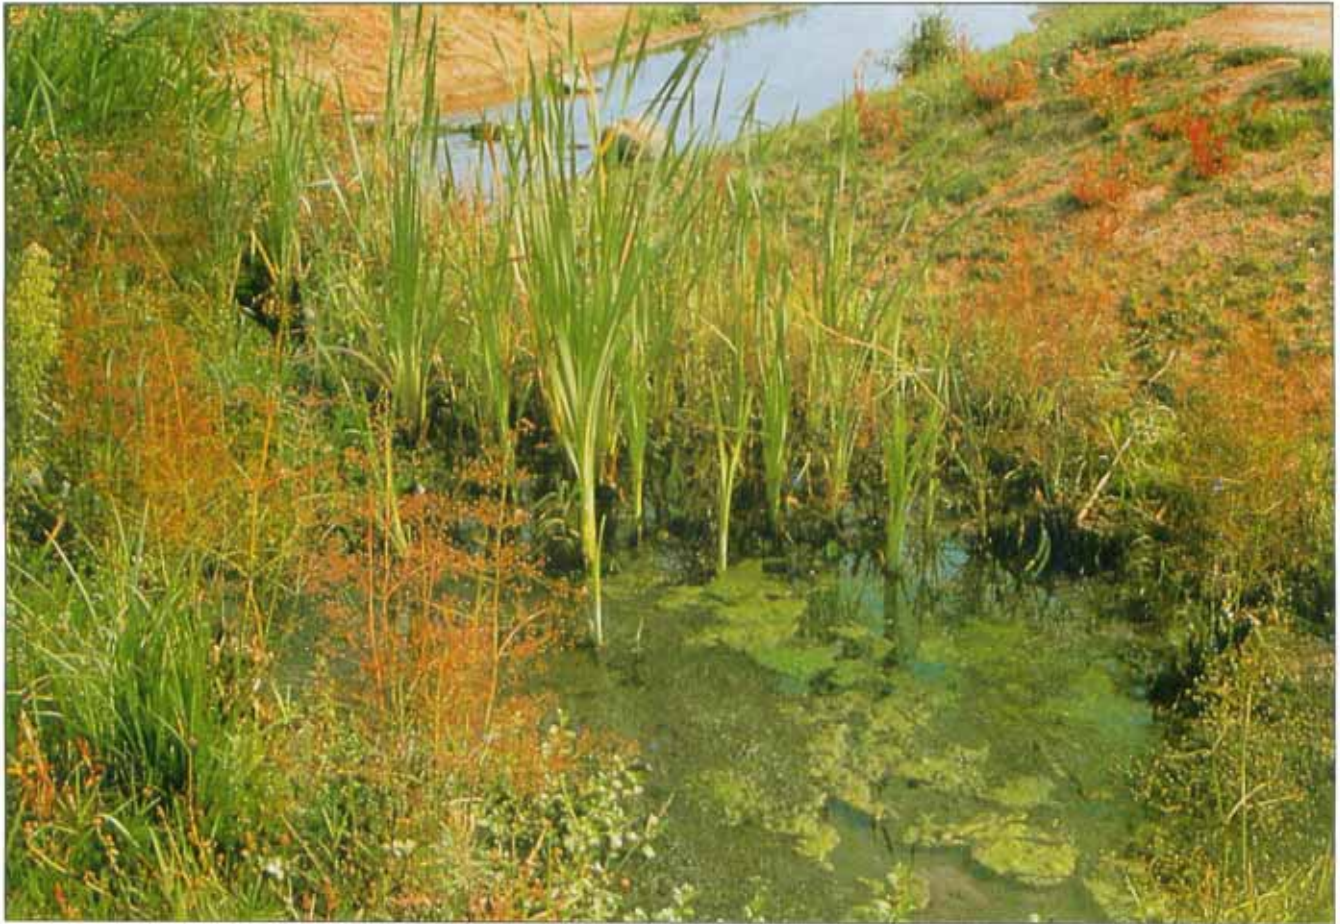
Stillwasserbereich mit Pionierfluren und sich entwickelnder, nährstoffliebender Röhrichtvegetation: am rechten Ufer Froschlöffel und Bachbunze, im Wasser der Breitblättrige Rohrkolben (gepflanzt) und die Kanadische Wasserpest; auf dem Wasser treiben Grünalgen-Watten (Eutrophierungszeiger). Im Hintergrund eine noch weitgehend vegetationslose Böschung des Kammbachs. (Hämmerle 9/88)

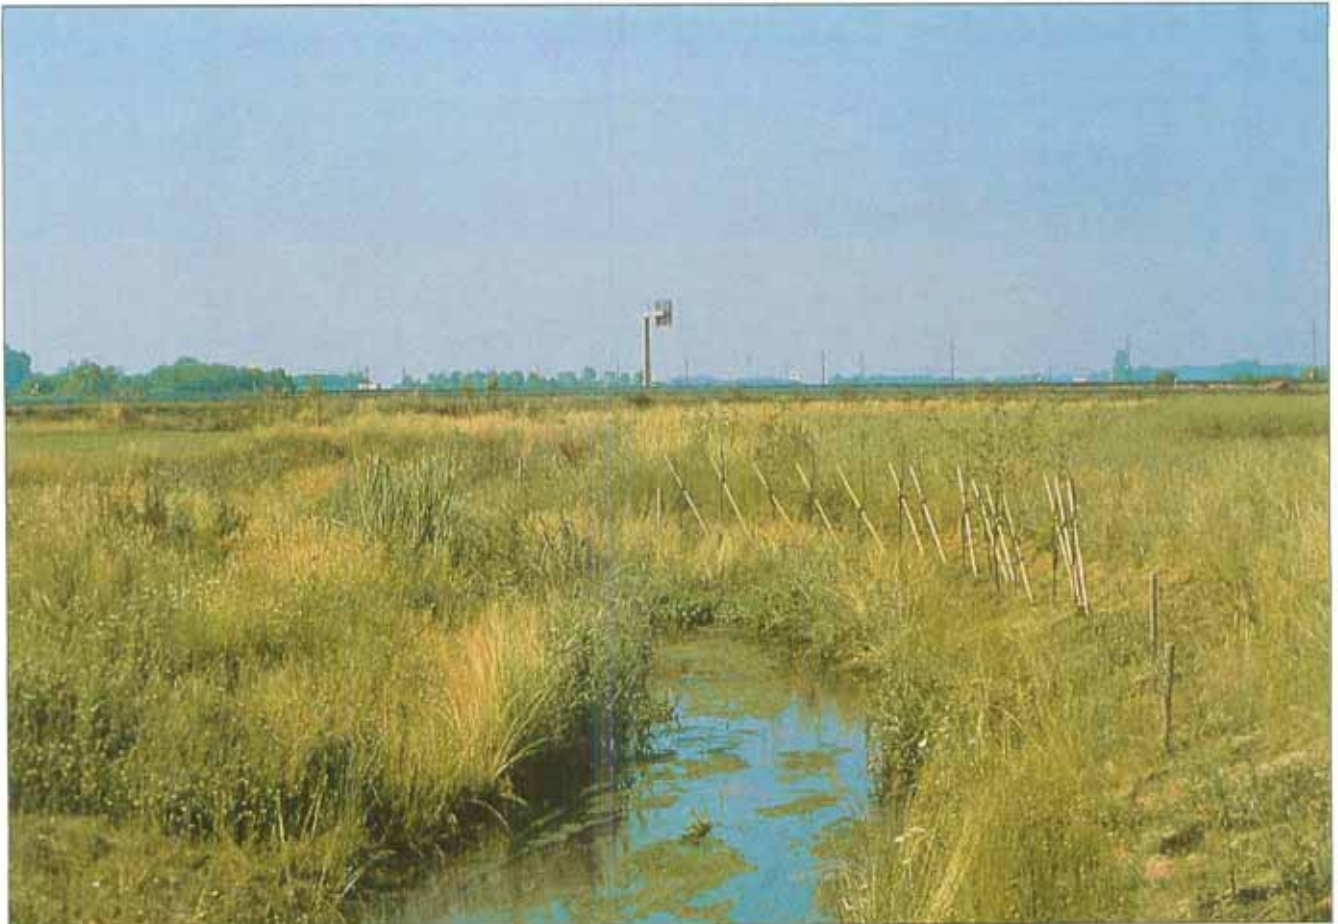
Die sparsamen Gehölzpflanzungen sind nur an den Pfählen zu erkennen. Röhrichte und Gräser haben sich ein Jahr später üppig entwickelt. (Hämmerle 5/89)

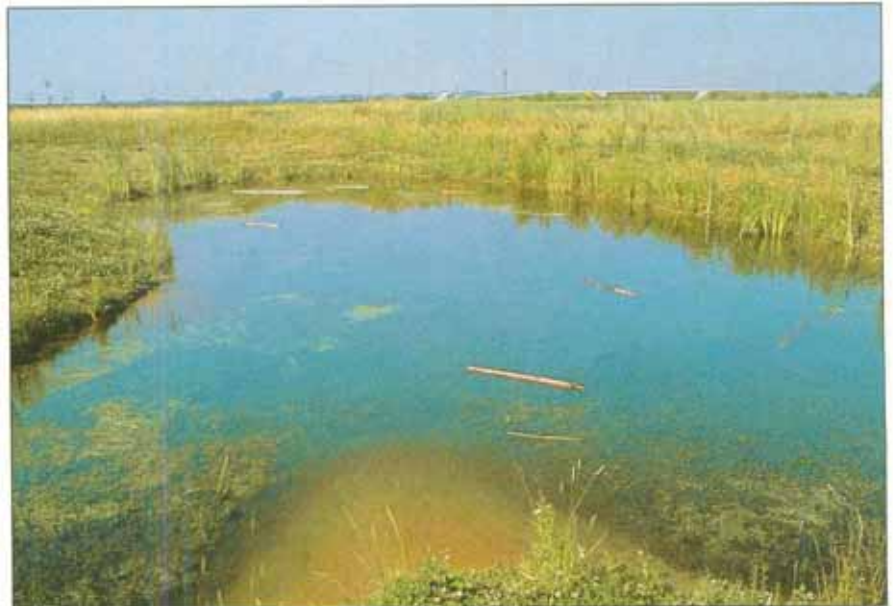
Die Stillwasserzonen sind bereits von submersen Pflanzen besiedelt. Vor allem Algen zeugen von einer guten Nährstoffversorgung. An den Ufern zeigen Initialpflanzungen von Rohrkolben und Gelber Schwertlilie erste Wirkung. (Hämmerle 6/89)

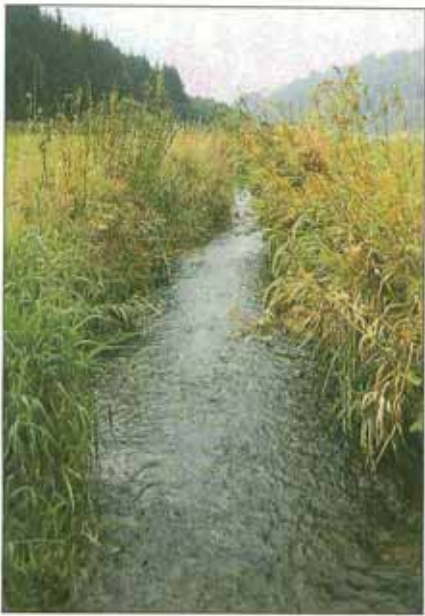
Innerhalb der Umgestaltungsstrecke weist der Krähenbach eine gerade Linienführung auf. Die Ufer sind streckenweise ungesichert und von einem Hochstauden- bzw. Röhrichtsaum begleitet. In geringem Umfang sind frische Uferabbrüche festzustellen. (Czerniak 9/88)

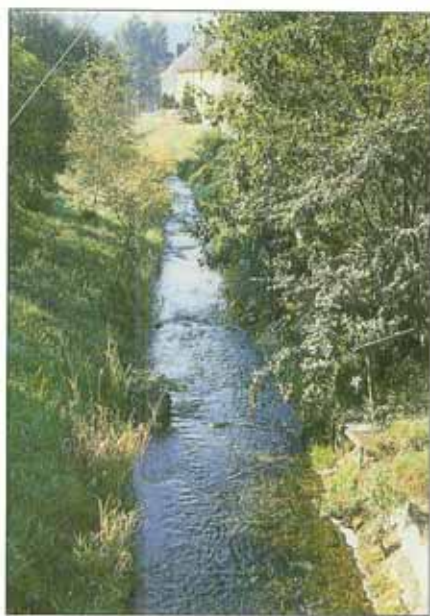
In der Ortslage Möhringen ist der Krahenbach mit einem regelmäßigen Trapezprofil ausgebaut. Pflasterungen der Sohle und der Böschungen unterbinden jede Eigendynamik. (Kern 10/89)

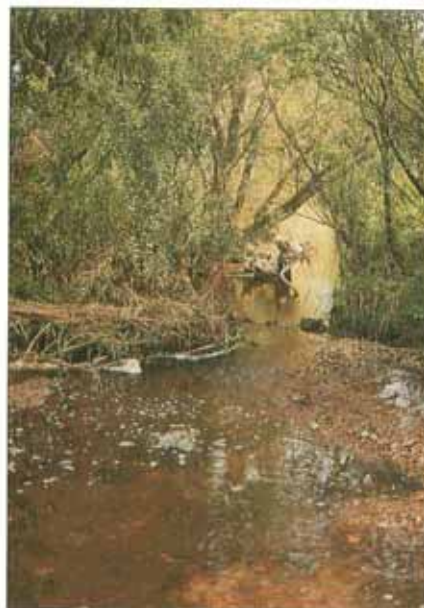
Kurz vor Mündung in den Stausee hat der Krähenbach nach Ausbau und Begradigung Ansätze zu naturnahen Fließgewässerkriterien entwickelt. Die Fließstrecke ist in Stillen und Schnellen gegliedert. Reste der ehemaligen Verbauung in Form von Sohl-schwellen sind unterspült oder umflossen. Uferbegleitend stocken Gehölze an der Mittelwasserlinie, die einen Wechsel zwischen sonnigen und schattigen Gewässerstrecken schaffen. Ihre in das Wasser reichenden Wurzeln, Stämme und Äste erhöhen die Strukturvielfalt des Bachbettes. Kiesbänke zeugen von einem kräftigen Geschiebetrieb. (Czerniak 9/88)

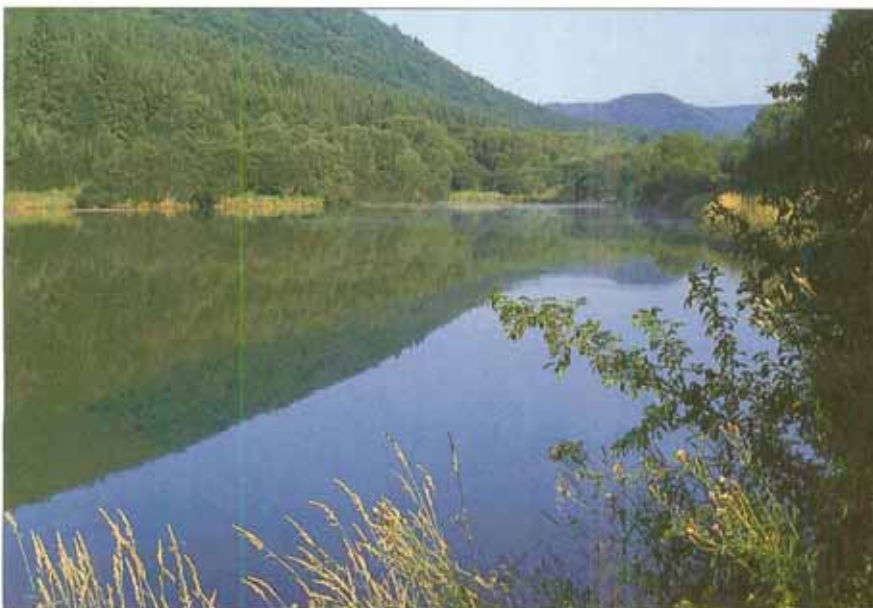
Ein Stausee im Hauptschluß des Krähenbachs unterbricht derzeit das Fließgewässer. Die Umgestaltungsmaßnahmen sehen eine Umgehung des Sees am rechten Ufer vor. (Kern 8/89)

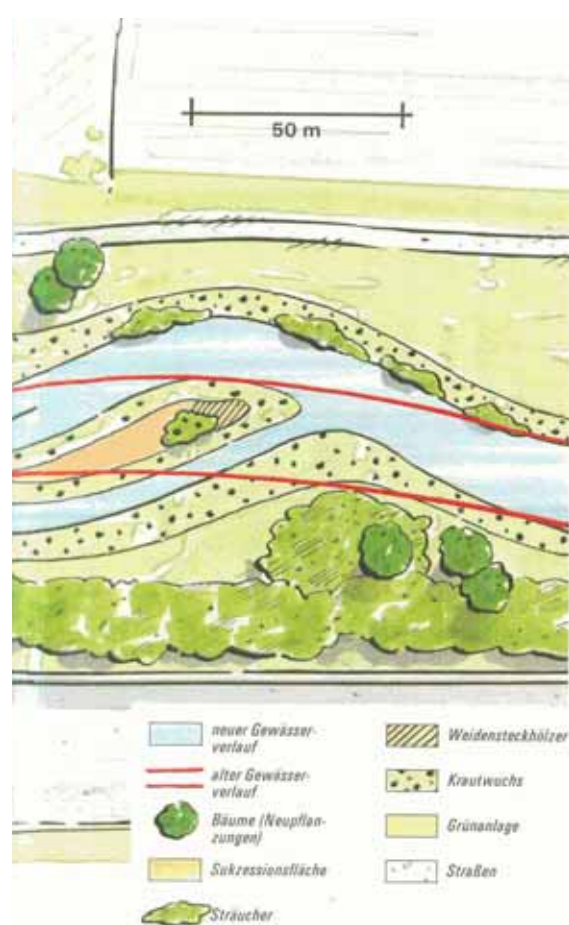
Die gestalteten Inseln wurden von der Bepflanzung ausgenommen und der natürlichen Sukzession überlassen. Die anfänglich erwogene Pflanzung von Stauden wurde nicht realisiert, um der Besiedelung durch spontane Vegetation zusätzlichen Freiraum einzuräumen. Die fremdländischen Gehölzpflanzungen (z.B. Feuerdorn) der das Hochwasserprofil begrenzenden Straßböschungen wurden belassen.

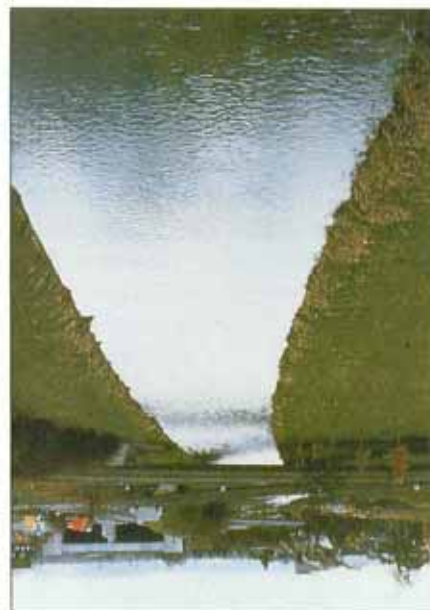
Vor den Umgestaltungsmaßnahmen am Bülacher Kreuz war die Alb in ein regelmäßiges Doppelt-rapezprofil gezwängt. Die Vorländer dienen Karlsruher Anwohnern als Naherholungsgebiet (Weitz 10/87).

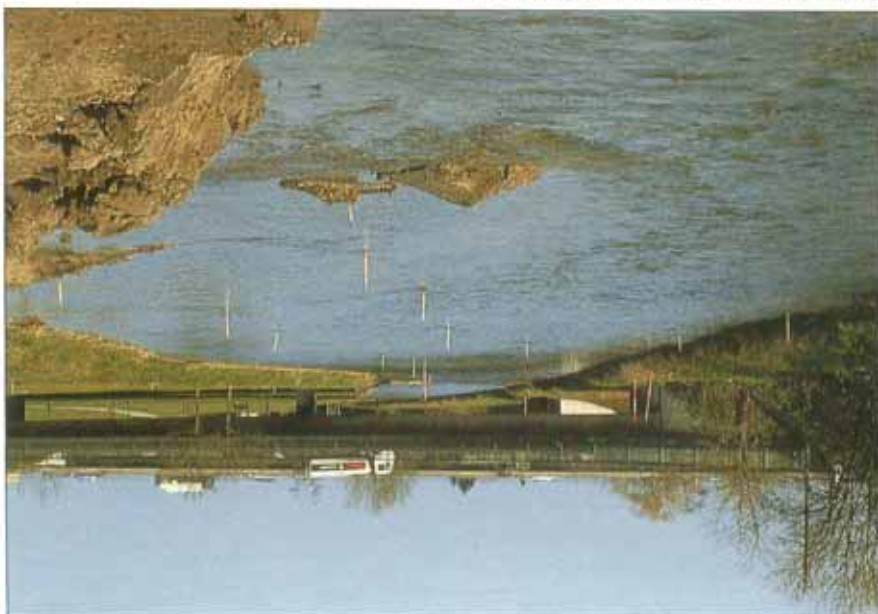
Das Mittelwasserbett wurde wesentlich aufgeweitet und die künftige Lage der Inseln mit Fluchstäben abgesteckt (Weitz 3/88).

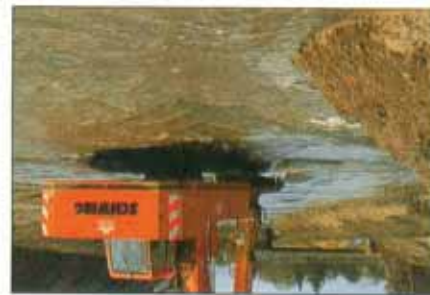
Die Erarbeiten wurden ohne Wasserhaltung ausgeführt (Weitz 3/88).

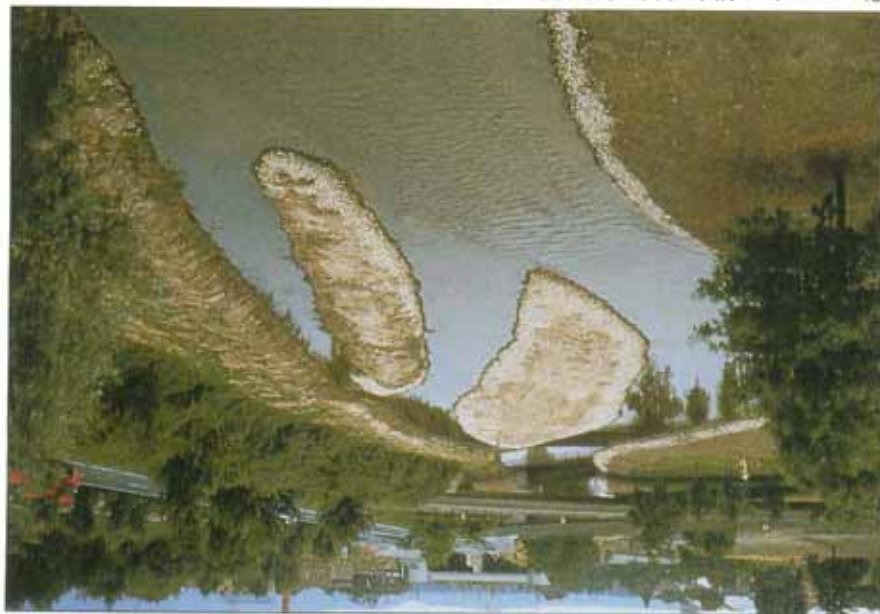
Die umgestaltete Alb in gleicher Perspektive wie oben links. Mit Inseln und geschwungener Uferlinie werden Elemente der ursprünglichen Flusslandschaft nachgebildet. Die Beschleunigungsstufe wird auch mit Kiesstrukturen gesichert. Deutlich wird auch die Einschnürung der Alb durch zahlreiche querende und begleitende Straßen (Weitz 5/88).

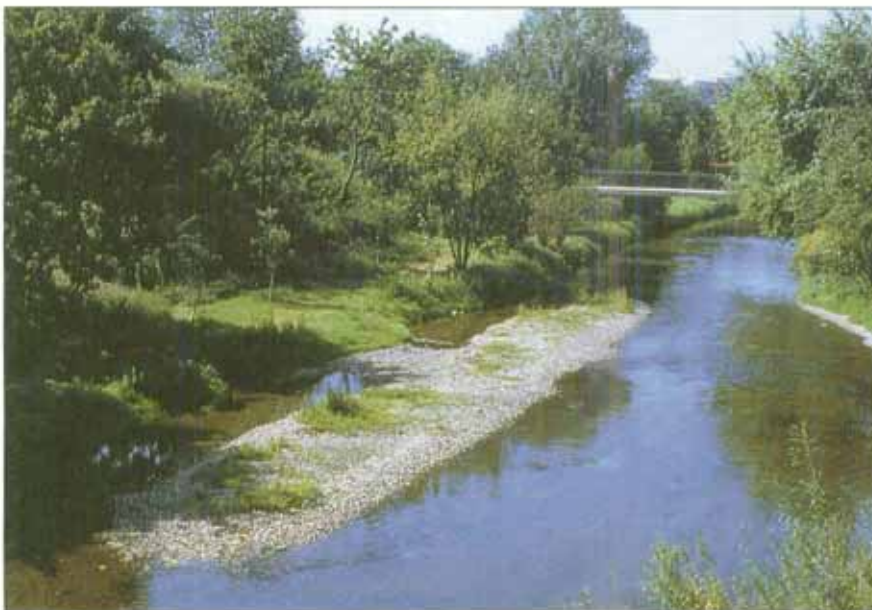
Wenig unterhalb entstand eine weitere Insel, die nach einem Jahr recht schütterere Vegetation aufweist – möglicherweise ebenfalls eine Folge des intensiven Erholungsbetriebs an heißen Sommertagen (Wetzel 10/89).

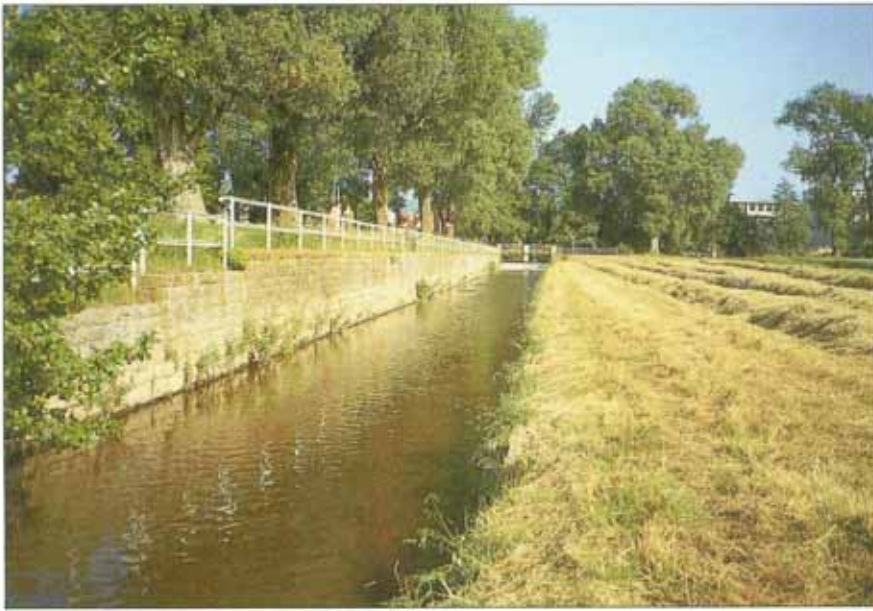
Vor der Umgestaltungsmaßnahme am Reiherbach wurde das rechte Bachufer streckenweise durch eine kahle Buntsandsteinmauer gebildet (Thiess 7/86).

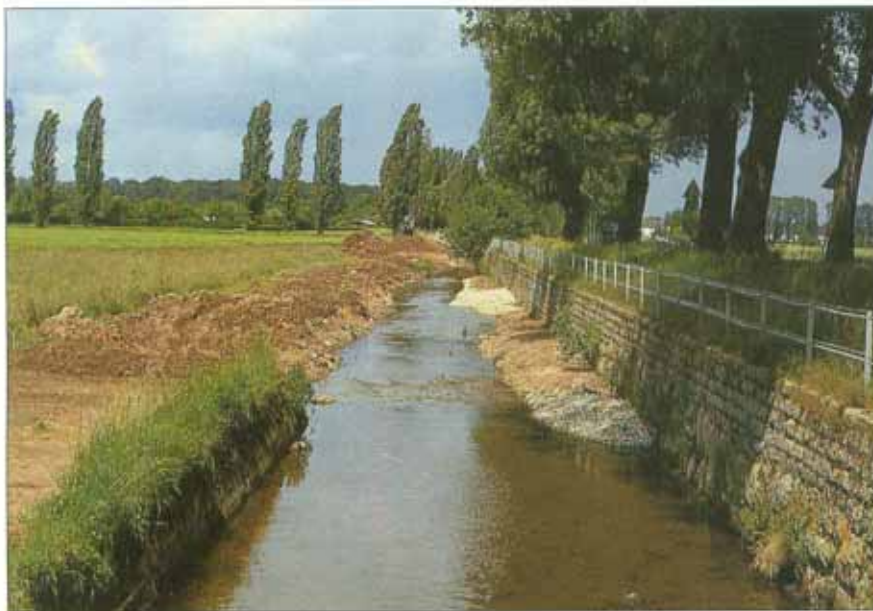
Im Rahmen der Baumaßnahmen wurde nicht nur die Buntsandsteinmauer mit einer Vorschüttung versehen, sondern auch das linke Bachufer mit einer flacheren Neigung und einem sich leicht schlängelnden Verlauf gestaltet (Czerniak 5/87).

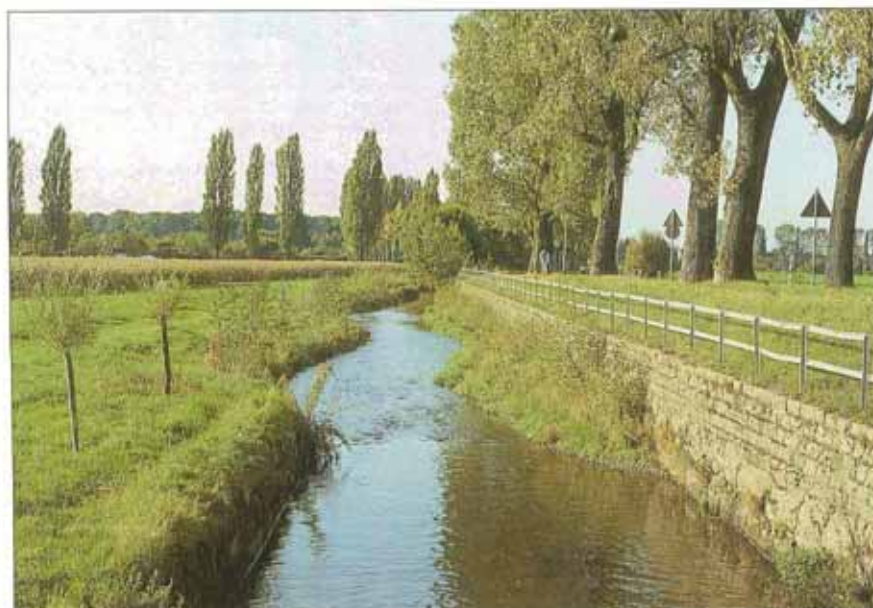
Ein Jahr nach der Umgestaltung sind die Berme und das abgeflachte Ufer dicht bewachsen. Im Vordergrund sind Weidensetzstangen zu erkennen, die als Kopfweiden gezogen werden. Im weiteren Verlauf schließt sich ein dichter, aus verschiedenen Sträuchern und Baumarten aufgebauter Gehölzstreifen an (Czerniak 7/88).

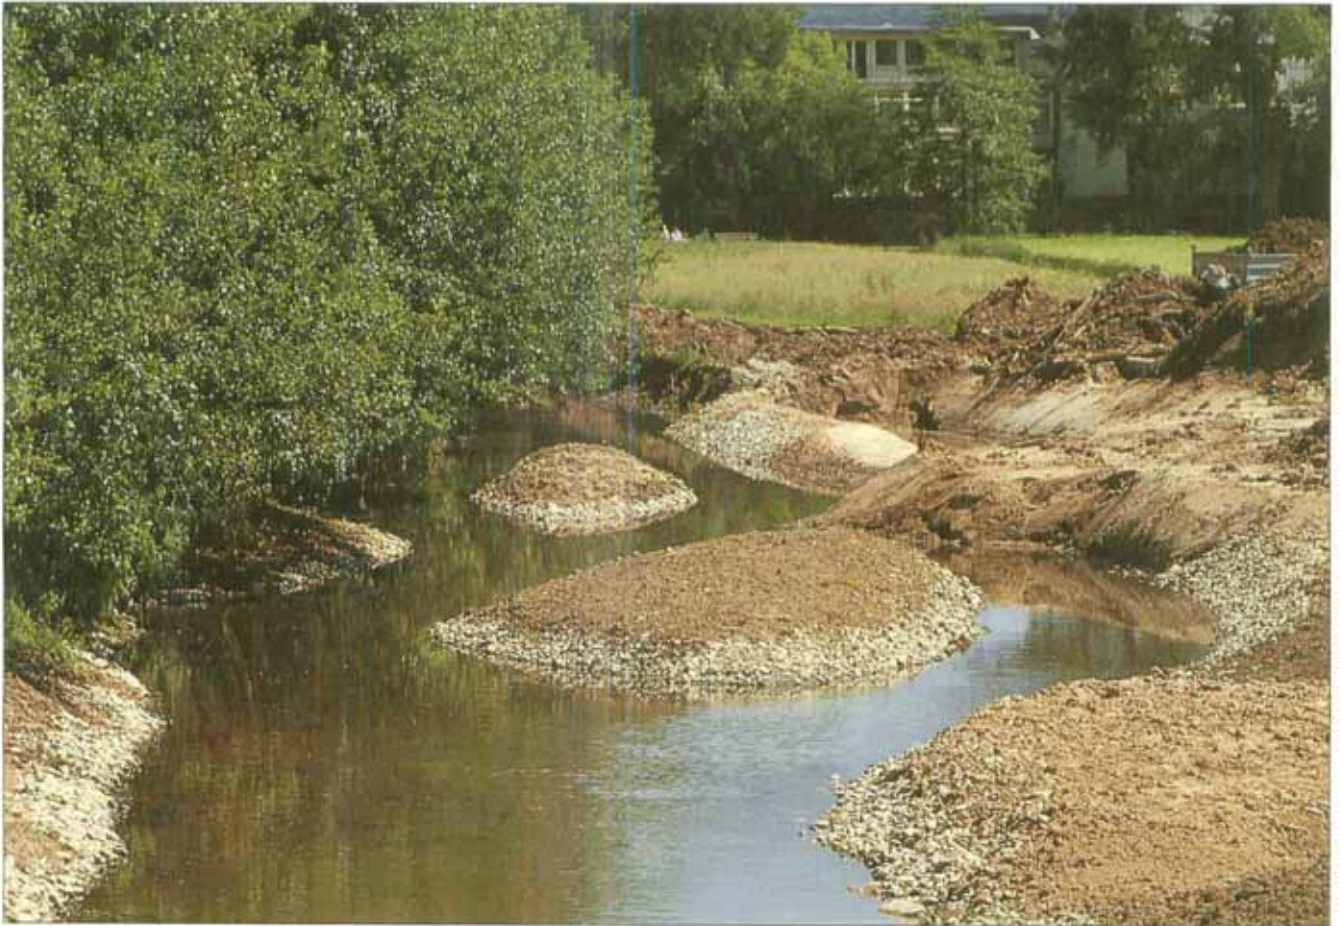
Im unteren Bereich der Umgestaltungstrecke konnten in einer Aufweitung Inseln in das Bachbett eingelagert werden, um eine ausgeprägte Wasserwechselzone zu erhalten und Rückzugsgebiete für Tier- und Pflanzenarten zu schaffen (Czerniak 5/87).

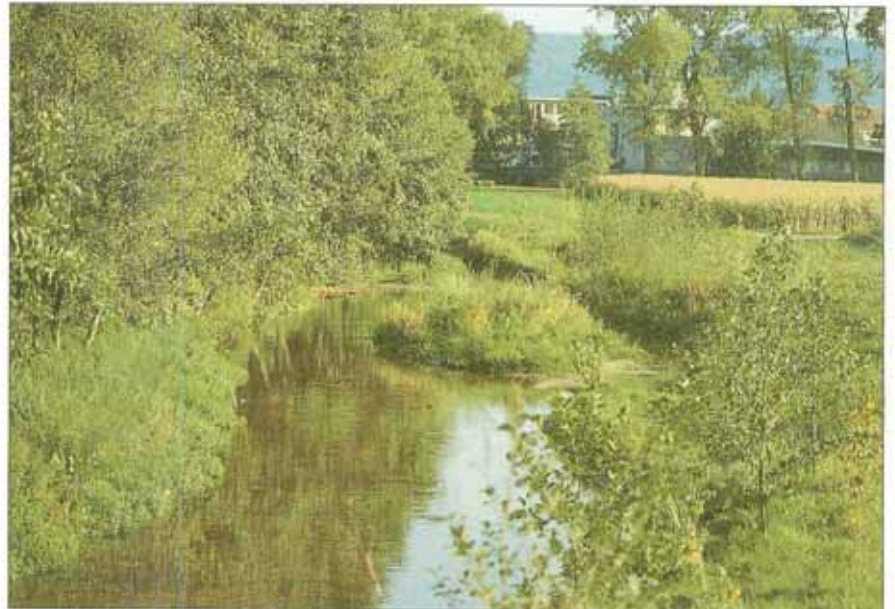
Ein Jahr später ist die Schottersicherung der Böschungsfüße vollständig zugewachsen und eine Pflanzung aus Erlen säumt das rechte Bachufer (Czerniak 7/88).

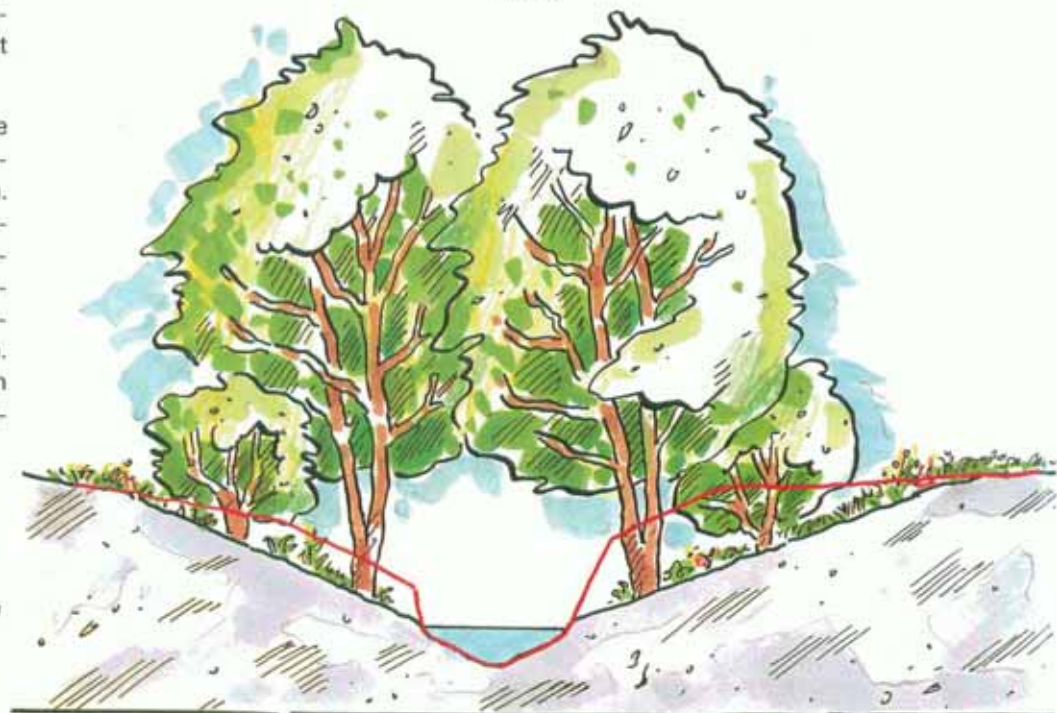
Abb. 11.2: Typisches Querprofil in Bereichen, in denen nur Uferabflachungen vorgenommen werden konnten.

Die Böschungen wurden überwiegend abgeflacht und die Uferlinie des Mittelwasserbetts dabei etwas bewegt gestaltet. Einige Steilufer blieben erhalten. Ebenso unverändert blieb ein relativ stabiler Bereich mit dichtem Schilfbewuchs auf den Ufern. Technische Ufersicherungsmaßnahmen wurden nicht eingesetzt.

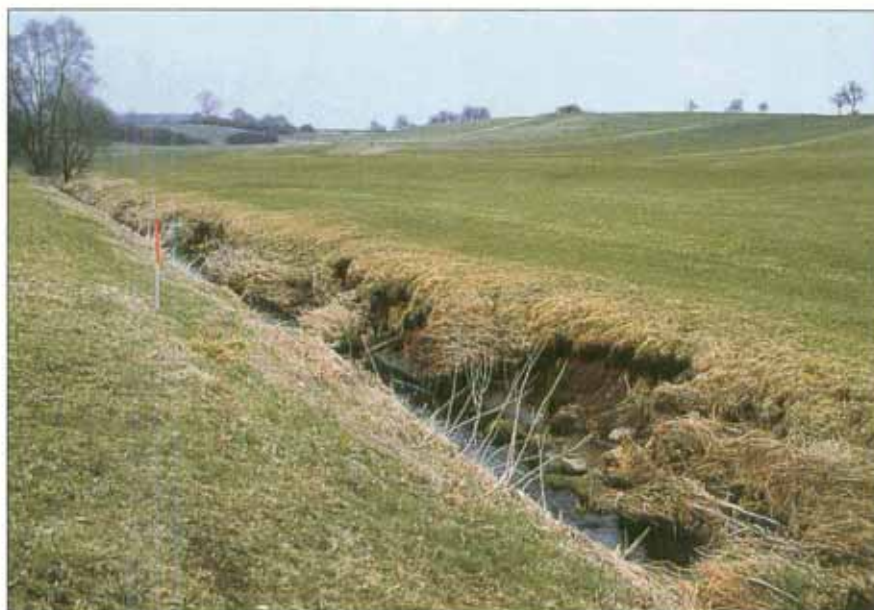
Vor der Umgestaltung wies der Steinbach ein tief eingeschnittenes, von Erosionsschäden gekennzeichnetes Bett auf (Horlacher 5/86).

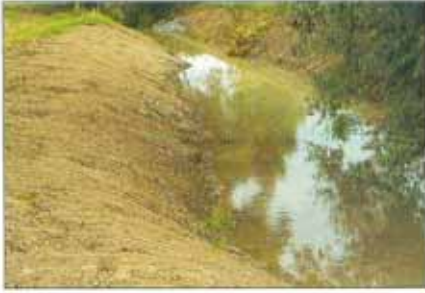
Auf dem größten Teil der Strecke wurde das Bett unter Schonung des vorhandenen Bewuchses aufgeweitet und die Böschungen abgeflacht (Kern 8/88).

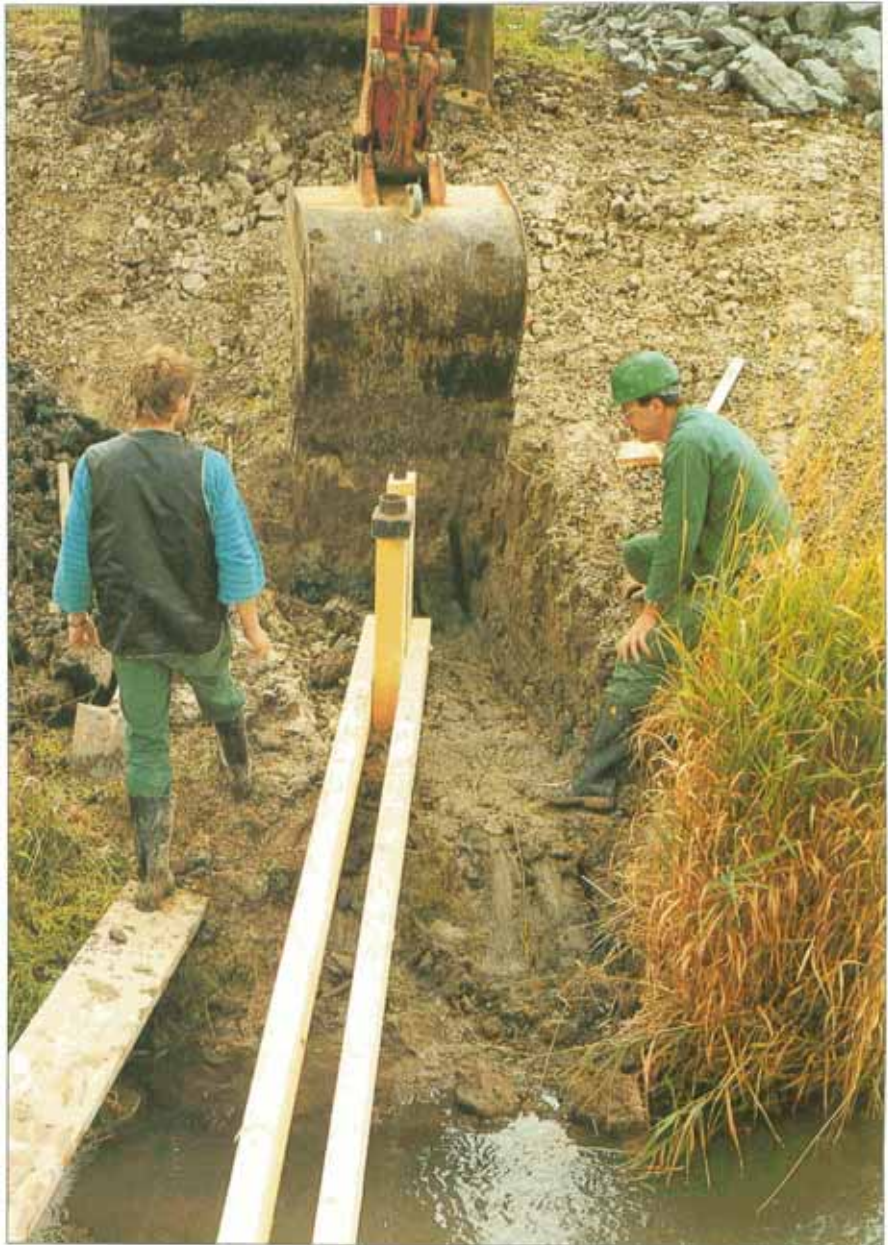
Zur Vermeidung fortschreitender Tiefenerosion wurden mehrere Sohlgleiten angelegt. Pflockreihen im Ober- und Unterwasser fixieren die Bauwerke. Gezeigt wird das Einbringen der angeschrägten Pflocke mit Hilfe einer Führungsvorrichtung (Kern 8/88).

Um die Tiefenerosion zu unterbinden, bzw. ihre Auswirkungen rückgängig zu machen, wurden insgesamt 9 Sohlegleiten eingebaut. Ihre Höhe liegt geringfügig unter dem Sohlenniveau des früheren Ausbauzustands. Sie wurden mit Pflockreihen im Ober- und Unterwasser fixiert. An einigen Stellen wurde die Sohle auf dem bestehenden Niveau durch den bündigen Einbau von Sohlegerurten gesichert.

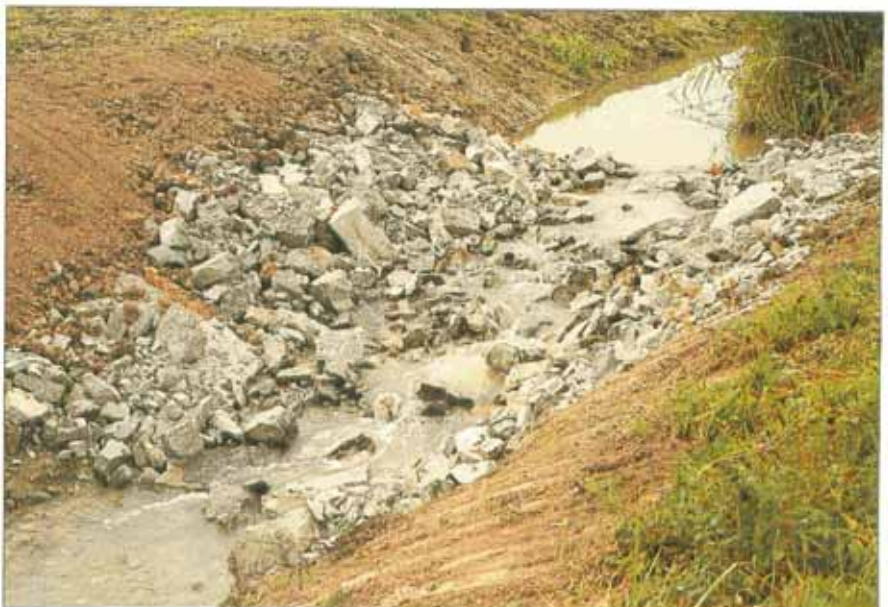
Die fertiggestellte Sohlgleite. Das auf Hochwasserbeanspruchungen ausgelegte Bauwerk dürfte bei Niedrigwasser einen Fischwechsel erschweren. Zur Vermeidung allzu großer Rückstaubereiche wurden später die Oberkanten der Rampen etwas abgesenkt (Kern 8/88).

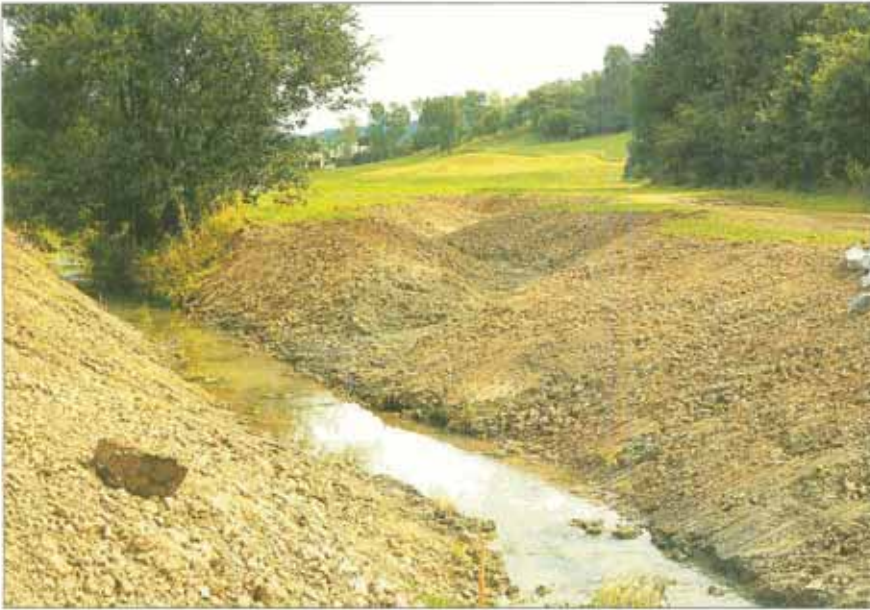
An einer Stelle konnte der Bach in sein altes Bett zurückverlegt werden. Die alten Bettsedimente sind an ihrer grauen Färbung zu erkennen. Der begräbte Bachlauf wurde zur Hochwasserabfuhr beibehalten (Kern 8/88).

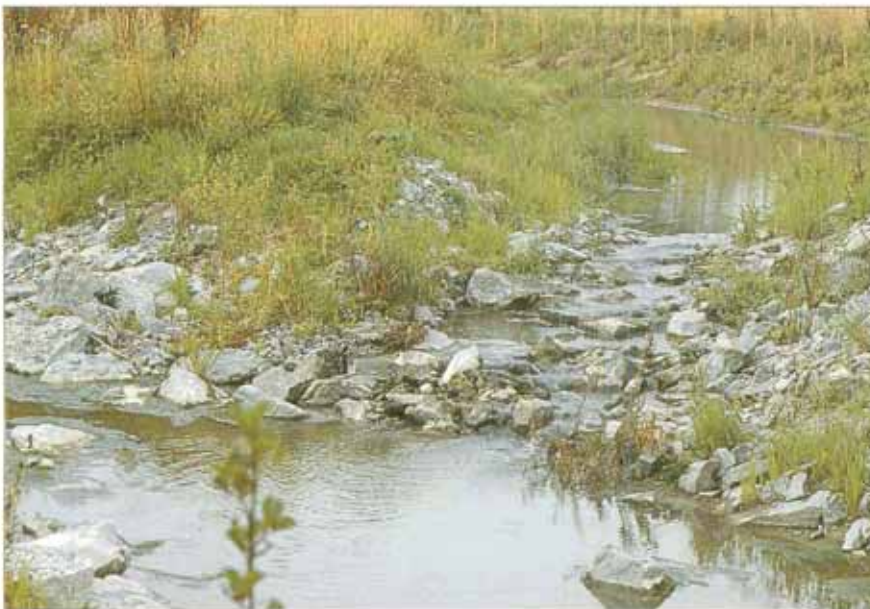
Nach der ersten Vegetationsperiode sind die hergestellten Böschungen bewachsen; die Gehölze haben noch keine Schattenwirkung (Czerniak 8/89).

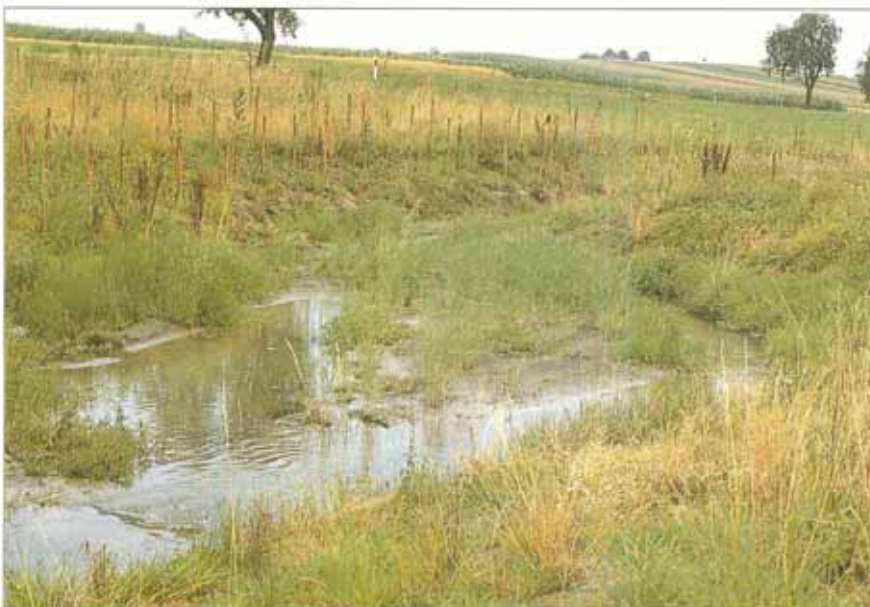
Große Sedimentmengen führten schon nach kurzer Zeit zur Verlandung des stark aufgeweiteten Armes, der ohnehin nur eine Teilwassermenge erhält. Der Bach wird sich in kurzer Zeit das ihm gemäße Bett schaffen (Czerniak 8/89).

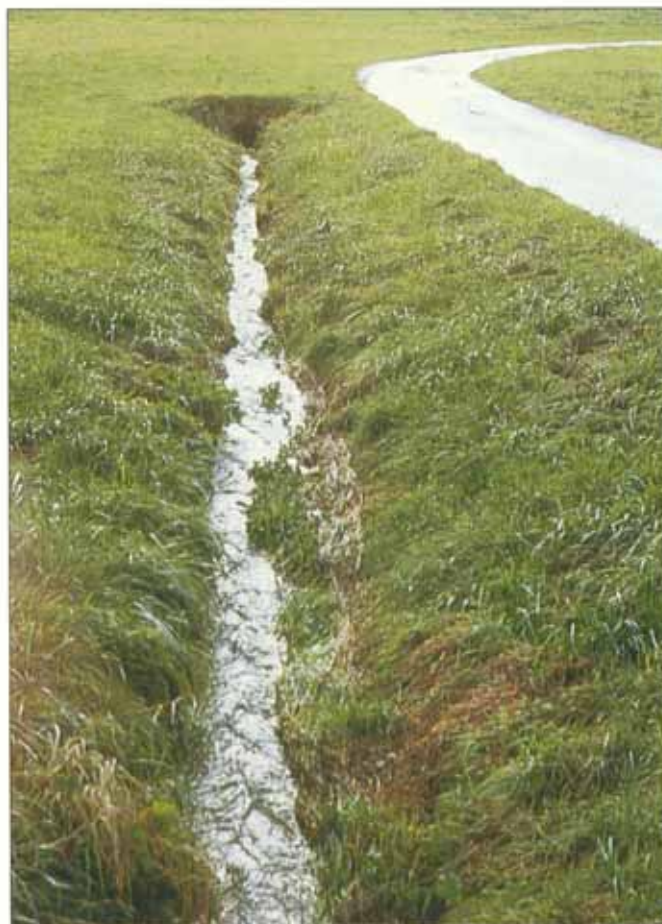
Vor der Umgestaltung durchfloß der Sulzbach als einförmiger Graben das flurbereinigte Gebiet. Im Hintergrund der Beginn einer 120 m langen Verrohrung, die ohne ersichtlichen Grund eingebracht wurde (Wolf 10/86).
