Handbuch Wasserbau

Naturnahe Umgestaltung von Fließgewässern

Teil I
Leitfaden

Teil II
Dokumentation
ausgeführter
Projekte

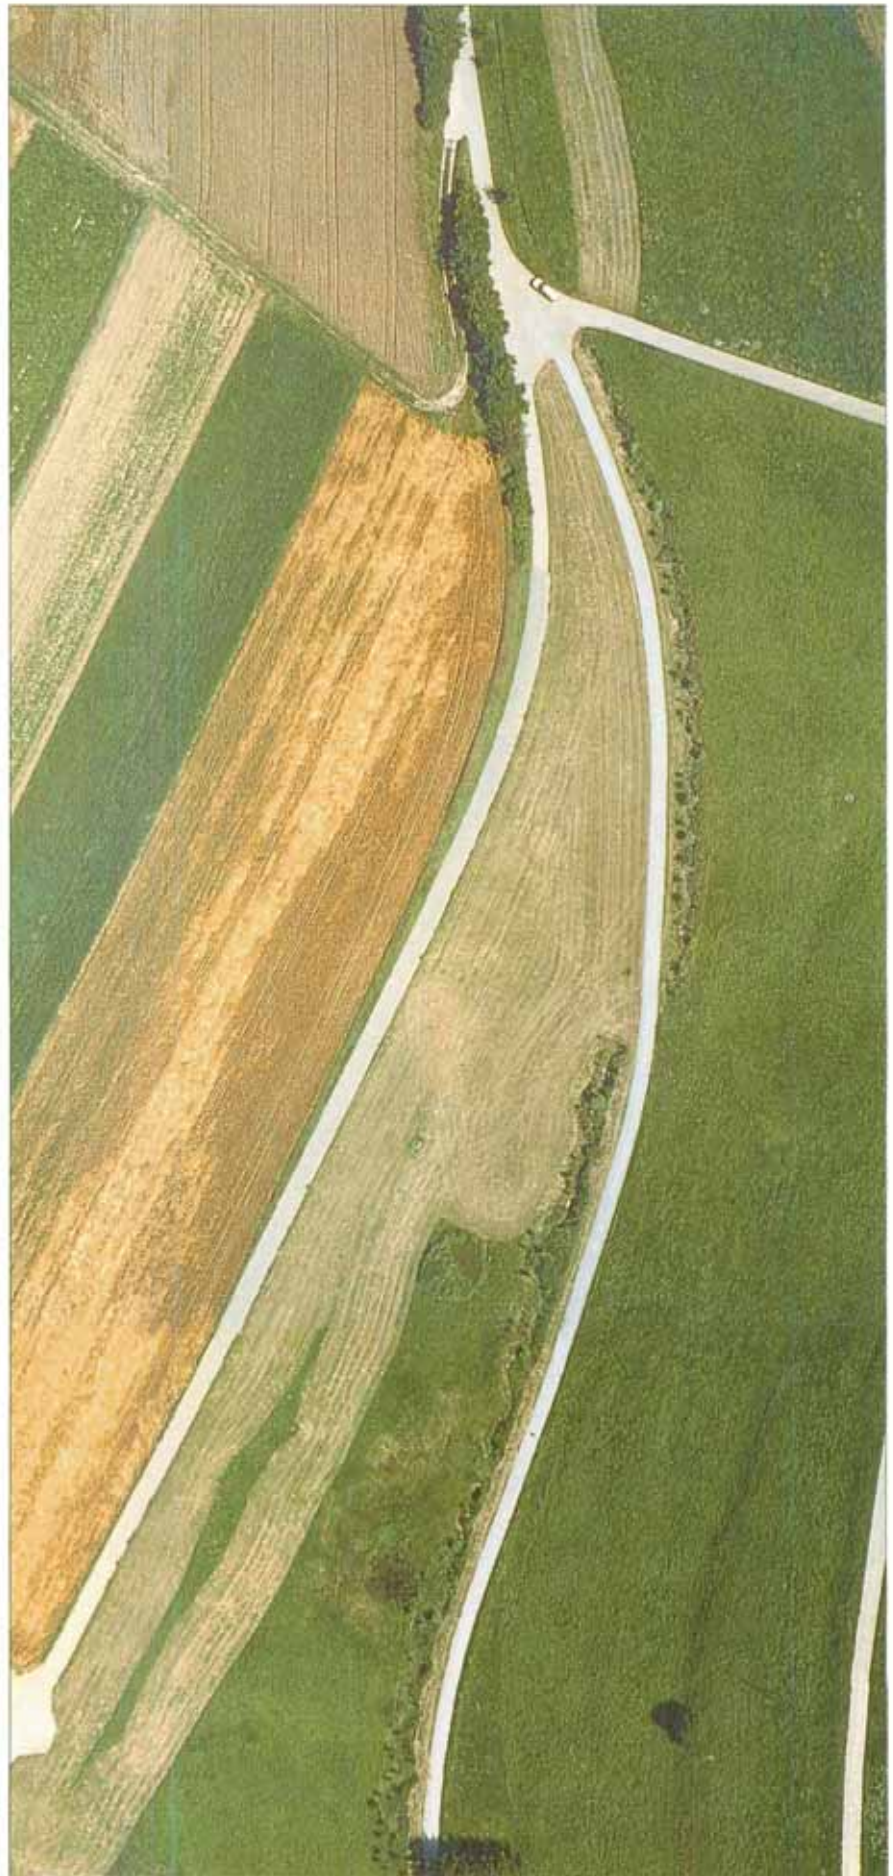
Der erste Bauabschnitt des Sulzbachs, 20 Monate nach der Umgestaltung (Wolf, 1988) (Luftbildfreigabe durch das Regierungspräsidium Stuttgart Nr. 122/320).

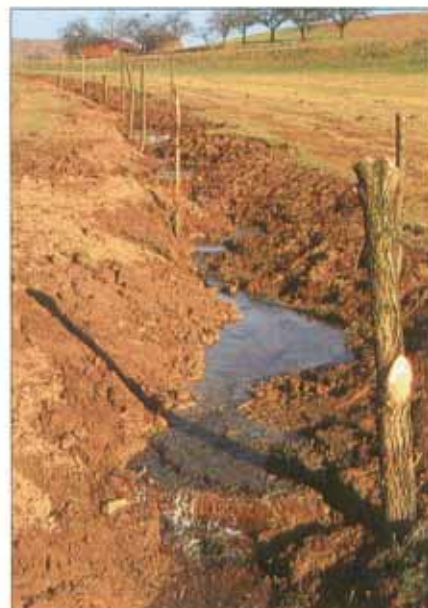
Unmittelbar nach den Erdarbeiten wurden dicke Weidenäste eingedrückt, die sich zu Kopfweiden entwickeln sollen. Das Mittelwasserbett verläuft leicht schlangelnd, Muschelkalkblöcke bilden kleine Abstürze (Wolf 12/86).

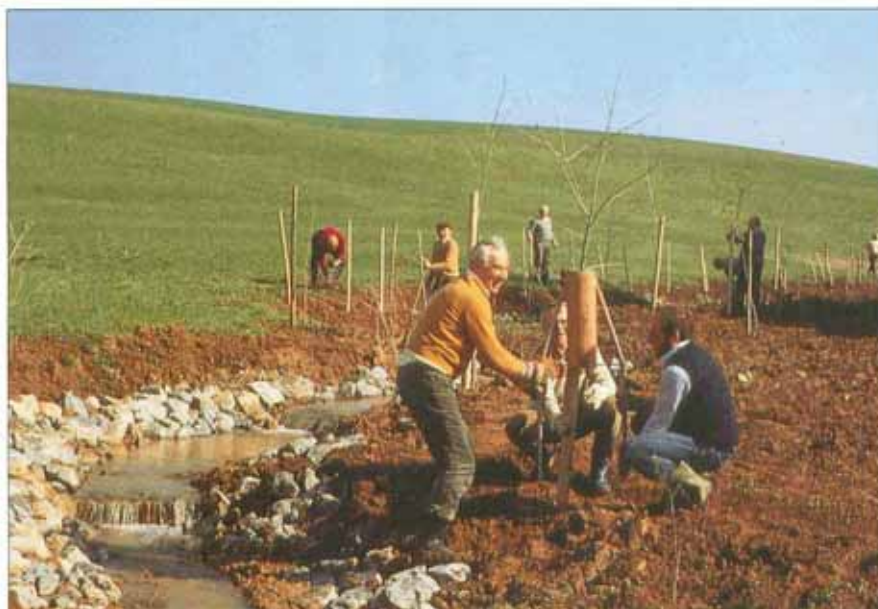
Mitglieder der Ortsgruppe des Schwäbischen Albvereins pflanzen zusätzliche Gehölze. Mittlerweile wurden die Schwellen durch Steinschüttungen an den Flanken nachgebessert (Wolf 4/87).

Der Einbau von mehreren Steinschwellen erwies sich aufgrund des hohen Gefälles als unumgänglich. Bei der Umsetzung des ersten Abschnitts wurde auf massive Verbauungen verzichtet. So konnten in der darauf notwendigen Nachbesserung gezielt die erosionsgefährdeten Bereiche festgelegt werden. Die Schwellen, inzwischen von der Wasser- und Ufervegetation überwachsen, treten optisch kaum mehr in Erscheinung, sind aber nach Aussagen des Fischereisachverständigen Wanderungshindernisse für die Wasserfauna. In zukünftigen Bauabschnitten sollen daher Sohlenrampen verwendet werden.

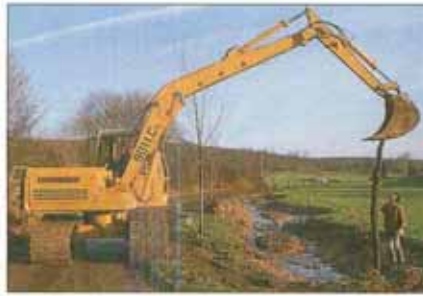
Beim Eindrücken der Weidenäste sind große Stammstücken vorteilhaft; da sie mehr eigenen Saft gespeichert haben, kommt es auch zu geringeren Ausfällen (Wolf 12/88).

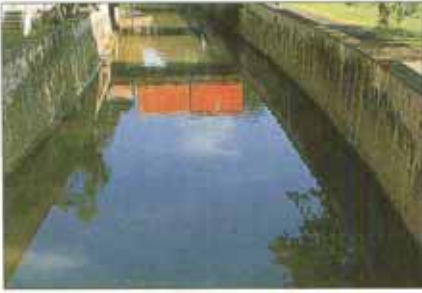
Die Metter vor der Umgestaltung: Der rückgestaute Wasserkörper verhindert die Ausbildung fließgewässertypischer Lebensräume (Schade 5/88).

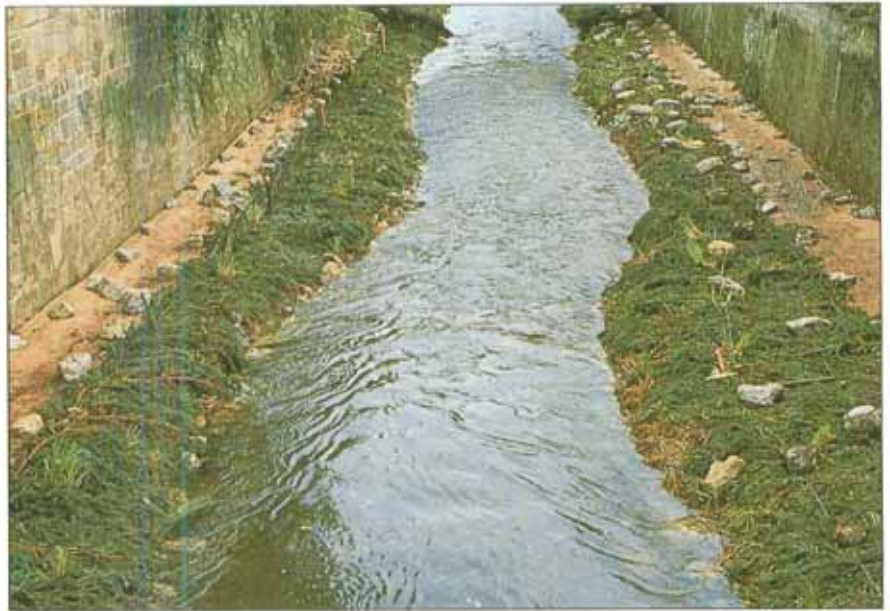
Zum Schutz der Hinterfüllung wurden als Initialsicherung Jutebahnen und Fichtenreisig aufgebracht und mit Steinen beschwert (Schade 11/88).

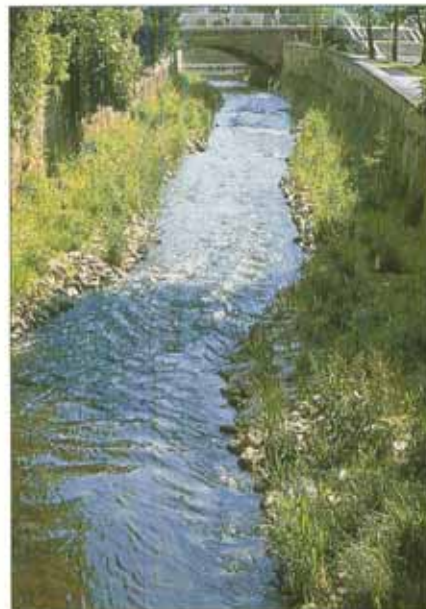
Ein Jahr nach Durchführung der Umgestaltung hat die Vegetation bereits die Auffüllung flächig besiedelt, und selbst die uferbegleitende Steinschüttung ist begrünt. Die Sohle ist kiesig und in Stillen und Schnellen gegliedert. Eine leicht geschwungene Linienführung des Mittelwasserbetts bricht die Monotonie des Hochwasserkanals (Schade 7/89).

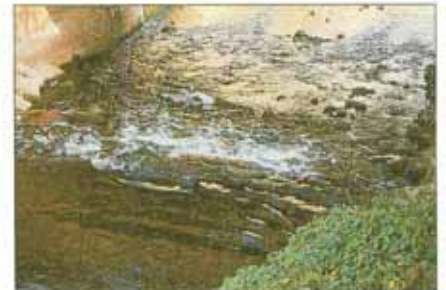
Die neu geschüttete Sohlenrampe am Ende der Projektstrecke erleichtert den Aufstieg von Organismen aus der Enz (Schade 12/89).

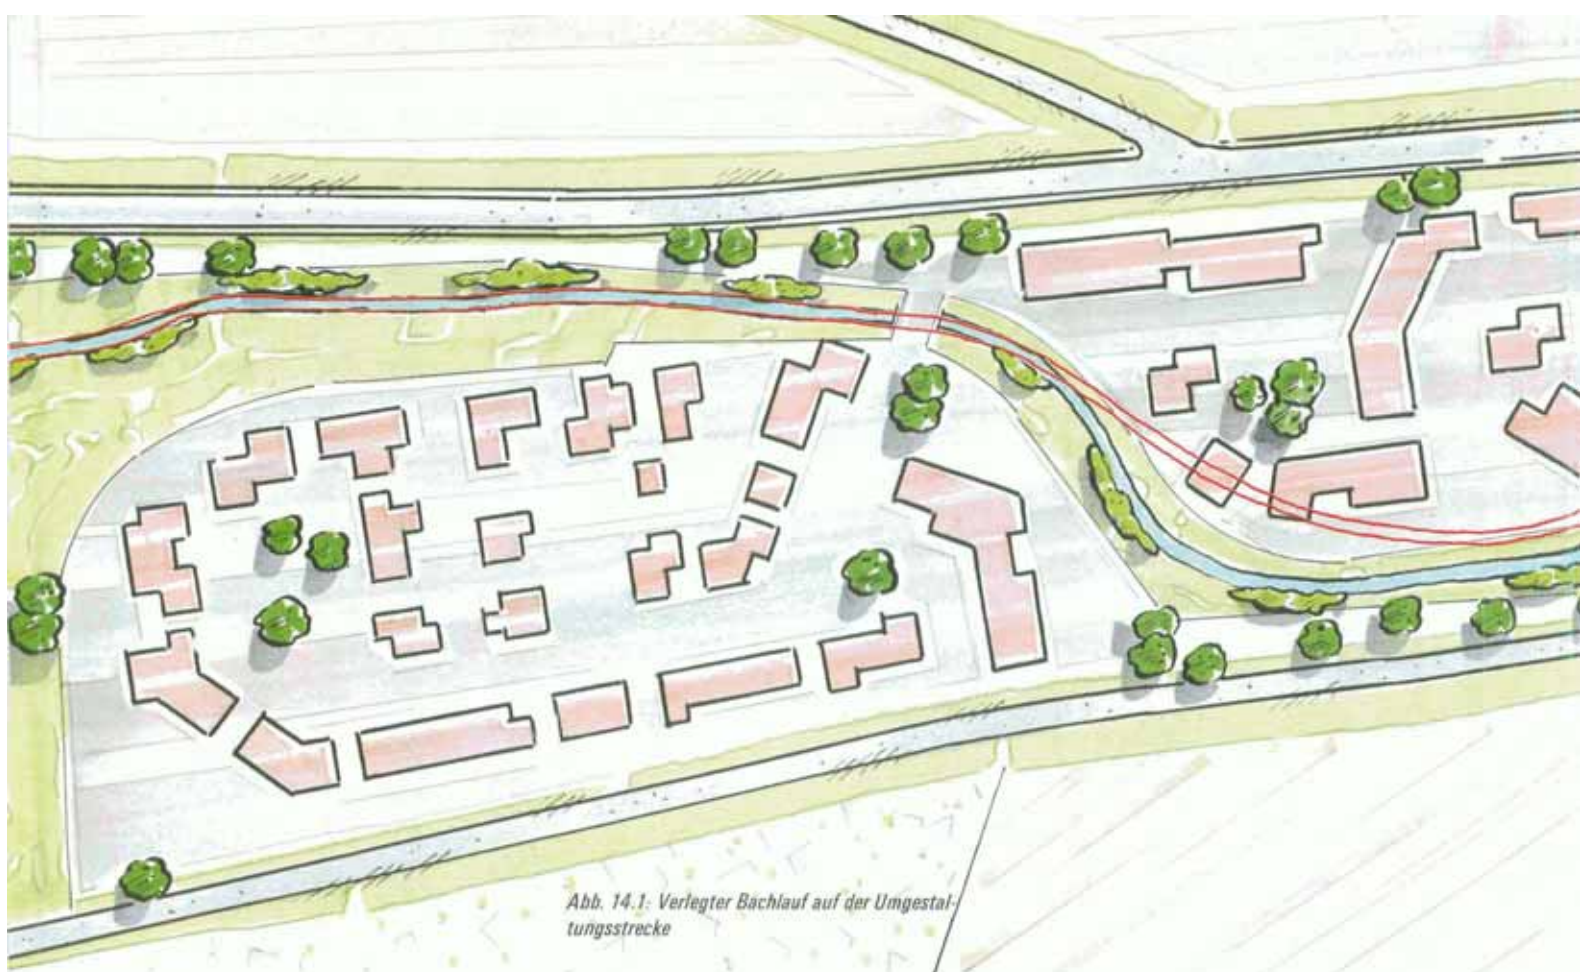
Abb. 14.1: Verlegter Bachlauf auf der Umgestaltungsstrecke

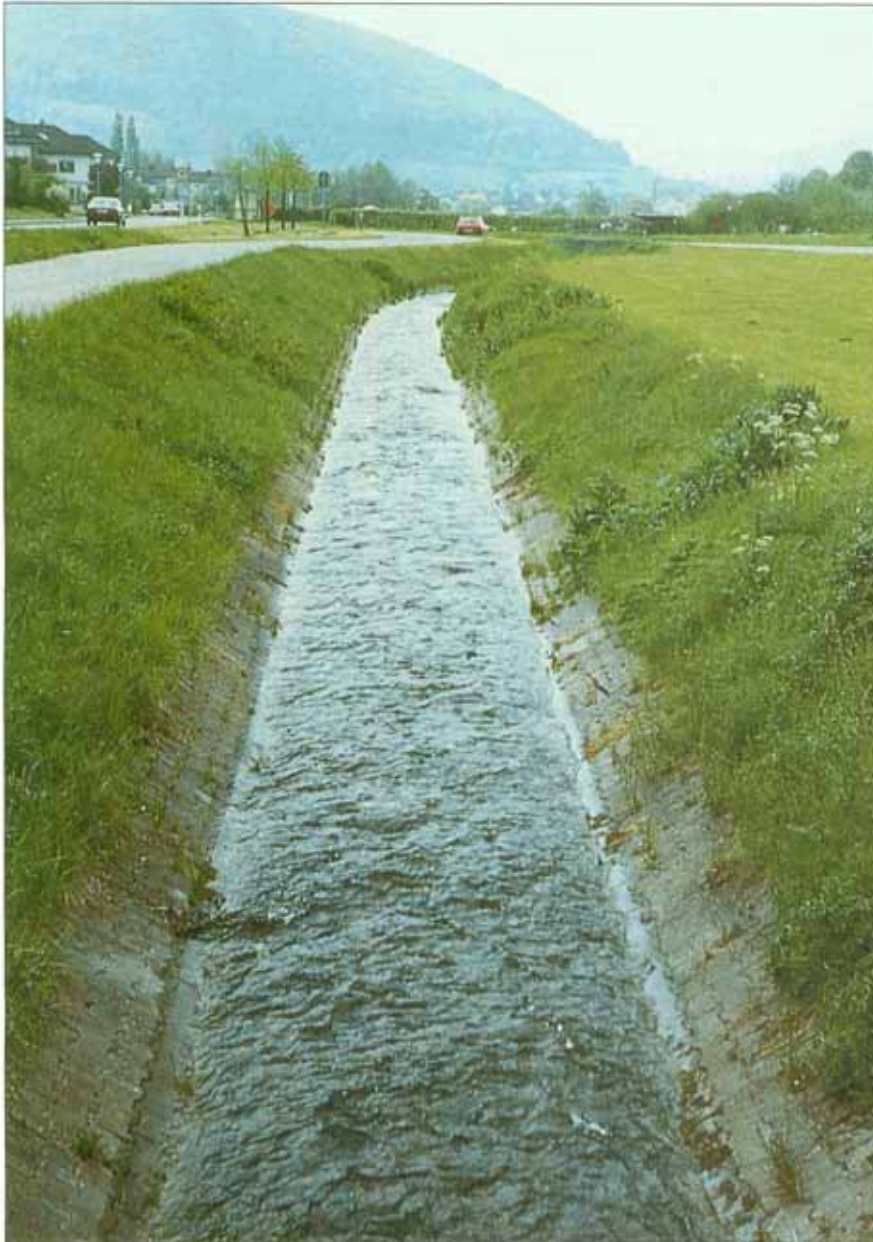
Der Gutenbach wies vor der Umgestaltung ein mit Verbundsteinpflaster ausgekleidetes Trapezprofil auf, welches lediglich auf die unschädliche Wasserabführung ausgerichtet war (Konold 5/84).

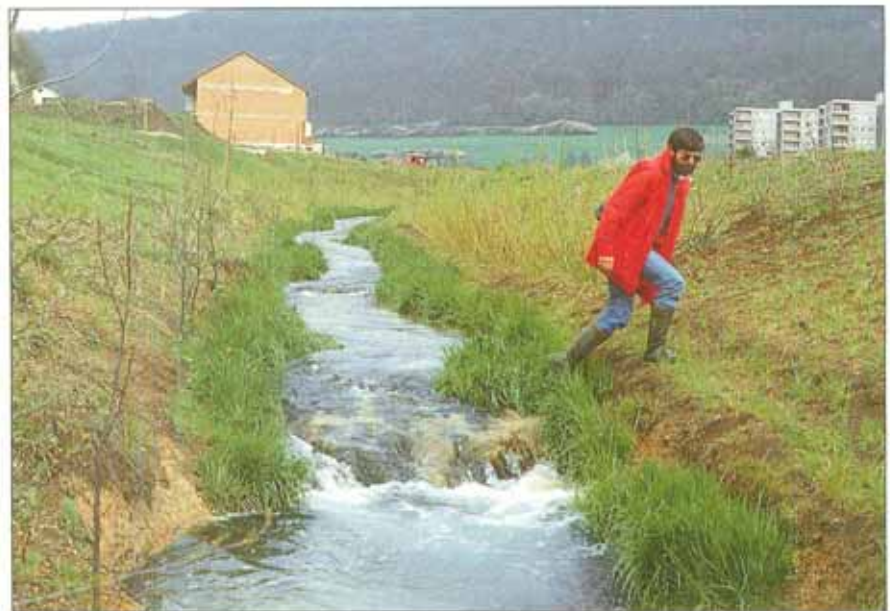
Ein Frühjahrshochwasser kurz nach Vollendung der Erdarbeiten führte zu naturnäheren Bettstrukturen, aber auch zu Auskolkungen, deren weitere Entwicklung Nacharbeiten erforderlich machen (Kern 4/89).

Kurze Zeit nach Abschluß der Erdarbeiten trat ein Hochwasserereignis ($HQ_{50} = 15 \text{ m}^3/\text{s}$) auf, welches das hergestellte Bachbett im Mittelwasserbettbereich wesentlich veränderte. Da der anstehende Lehm Boden eine große Standfestigkeit aufweist, blieben die Uferböschungen weitgehend unversehrt. Das Bachbett war kaum gesichert, und so konnte der Bach sein Bett den hydraulischen Gegebenheiten entsprechend anpassen und erscheint nun dadurch wesentlich naturnäher. Bereits ein Jahr nach Abschluß der Erdarbeiten hatte sich eine weitgehend geschlossene Grasnarbe auf den Uferböschungen gebildet.

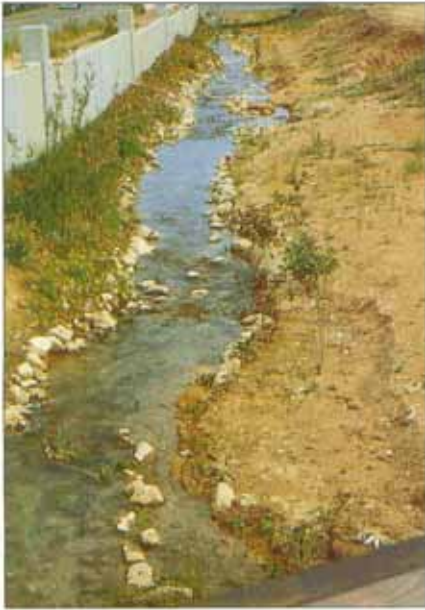
In Bereichen, wo der Gutenbach entlang von Stützwänden fließt, wurden diese mit einer Vor-schüttung versehen, die zusätzliche Wasserwech-selzonen schafft. Eine Begrünung der kahlen Wände mit bachbegleitenden Staudenfluren und Gehölzen ist zu erwarten (Grössle 7/88).

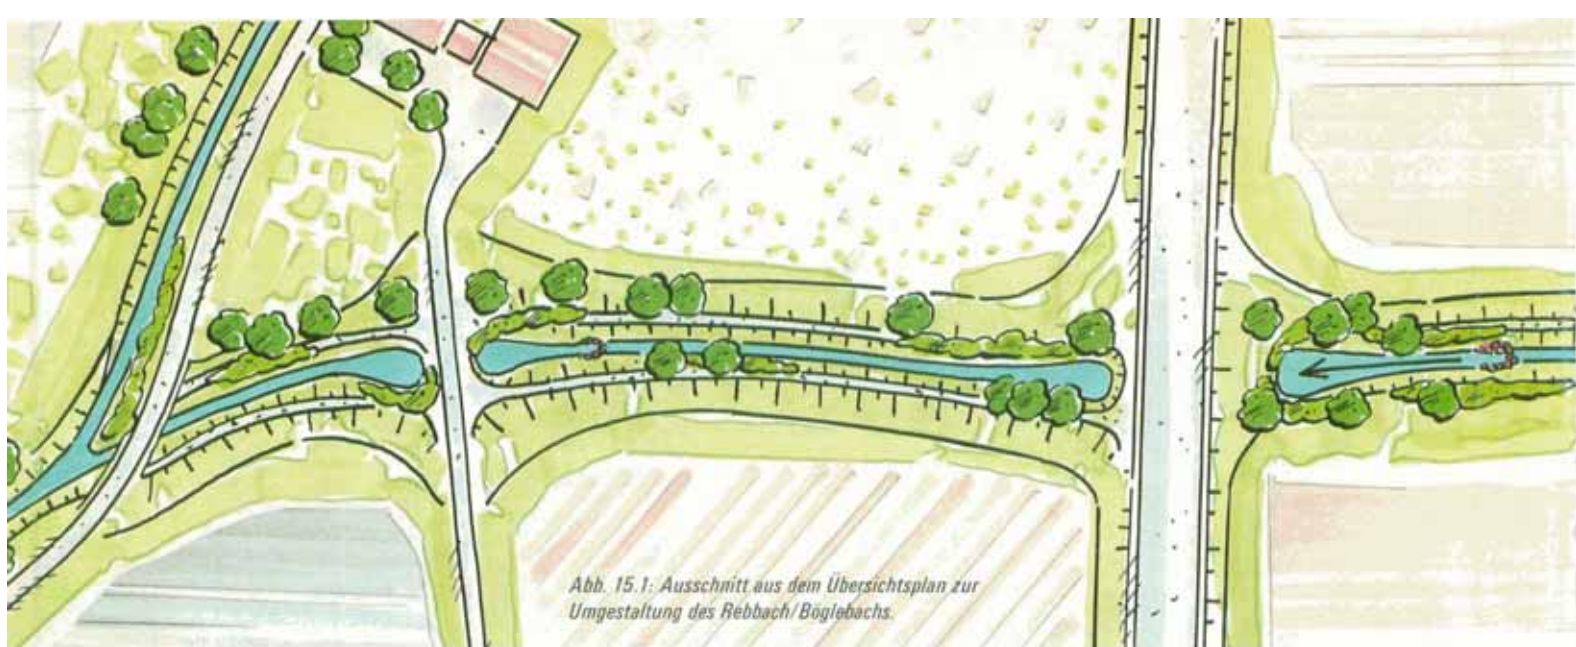
Abb. 15.1: Ausschnitt aus dem Übersichtsplan zur Umgestaltung des Rebbach/Böglebachs.

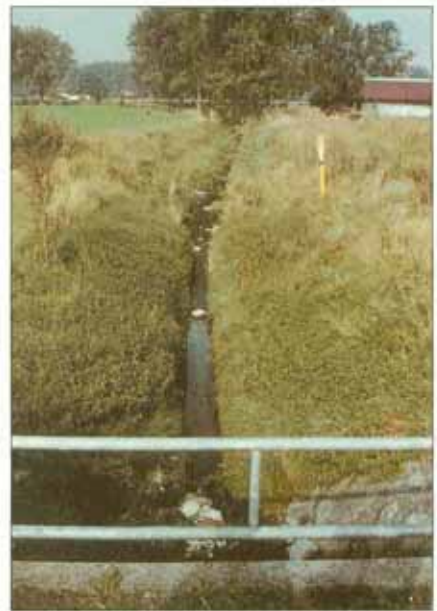
Eine langgestreckte strukturlose Betonrinne, allenfalls hydraulischen Ansprüchen genügend, war kennzeichnend für den Rebbach/Böglebach vor den Umgestaltungsmaßnahmen (Mander 6/89).

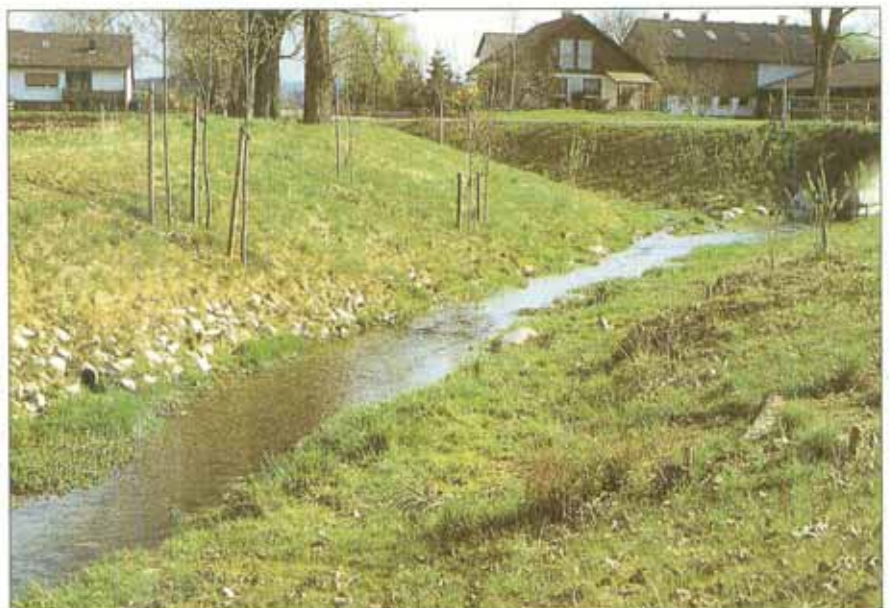
Zur Abführung von Oberflächenwasser aus Siedlungsbereichen weist der Rebbach/Böglebach ein, an natürlichen Verhältnissen gemessen, stark aufgeweitetes Abflußprofil auf. Massive Steinsicherungen an den Ufern sind eine weitere Folge. Um den schadensfreien Abfluß nach Starkregenereignissen zu gewährleisten, stocken die gepflanzten Gehölze nicht am Böschungsfuß (Kern 4/89).

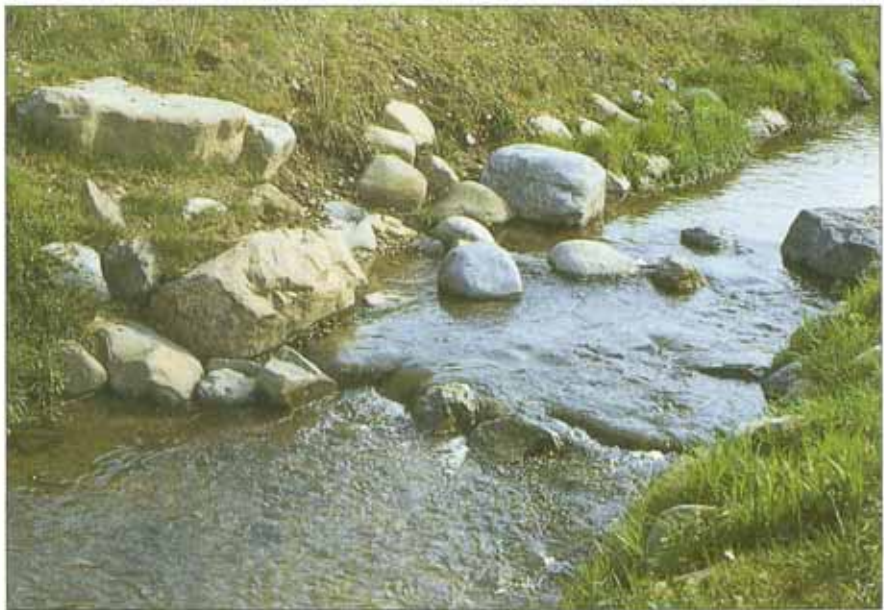
Steinriegel bilden kleine Querwerke, die bei Mittelwasser eine Gliederung in Schnellen und Stillen hervorrufen (Kern 4/91).

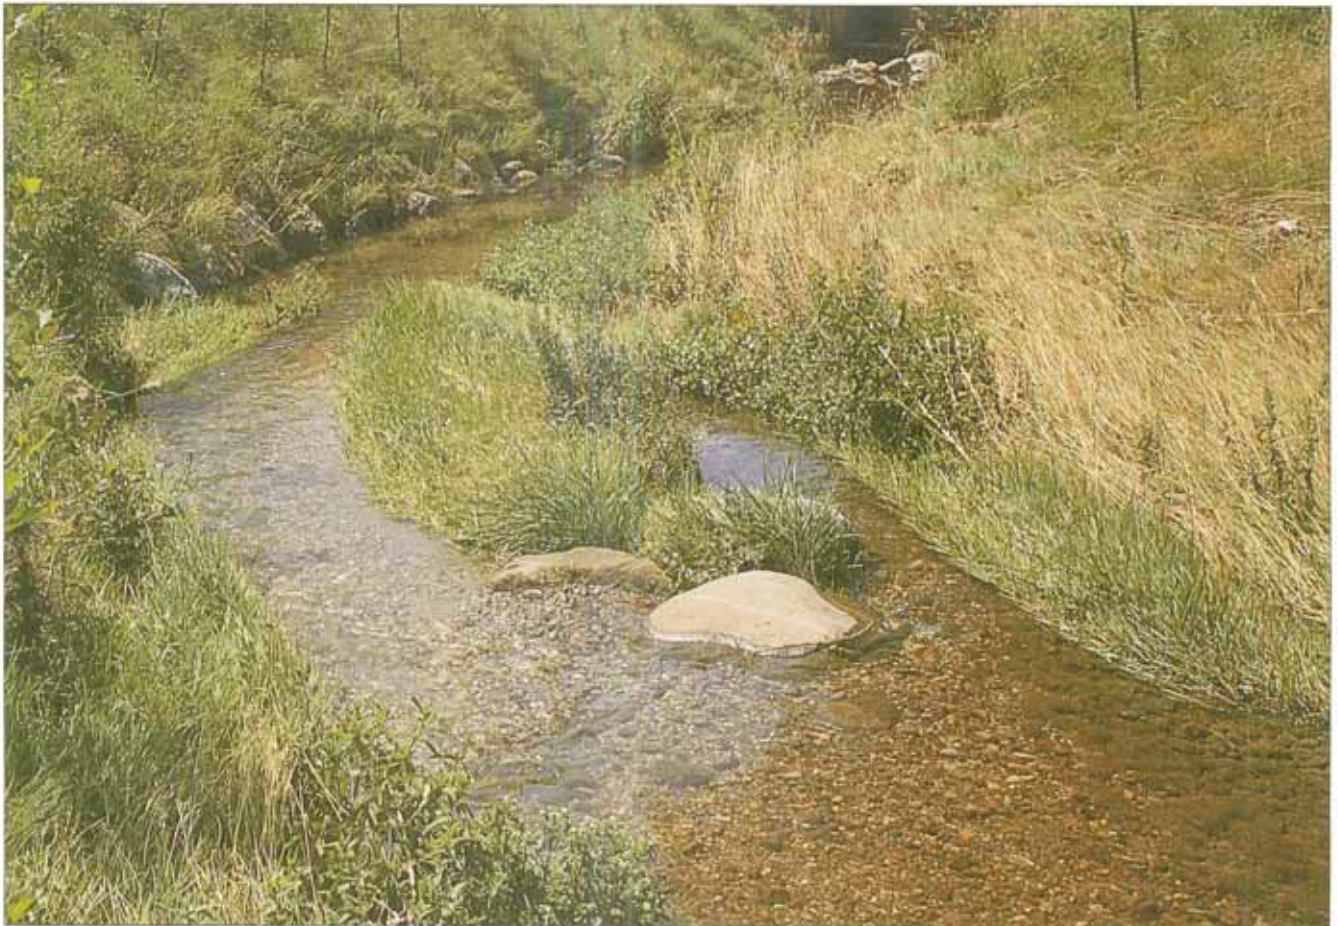
Die Sohlenpflasterung ist durch eine Kiesauflage ersetzt worden, die bei größeren Abflüssen auch in Bewegung gerät. Im Strömungsschatten von Störsteinen konnten sich daher kleine Inseln bilden, deren Bewuchs die Standortvielfalt erhöht (Gebler 7/89).

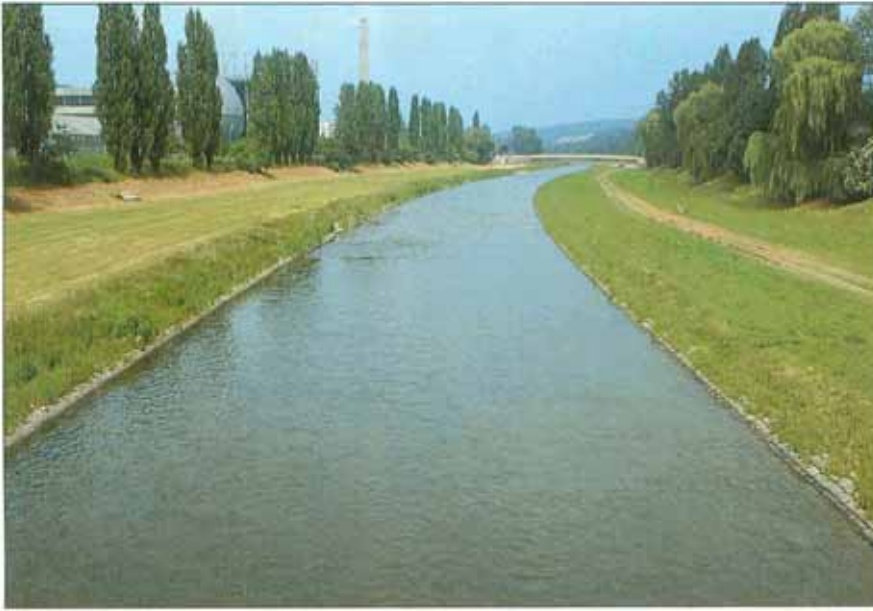
Wie viele Flüsse in Baden wurde die Enz Anfang des Jahrhunderts mit einem regelmäßigen Doppeltreppprofil ausgebaut. Die Böschungen des MW-Bettes sind mit Steinsatz befestigt (Maerzke 3/90).

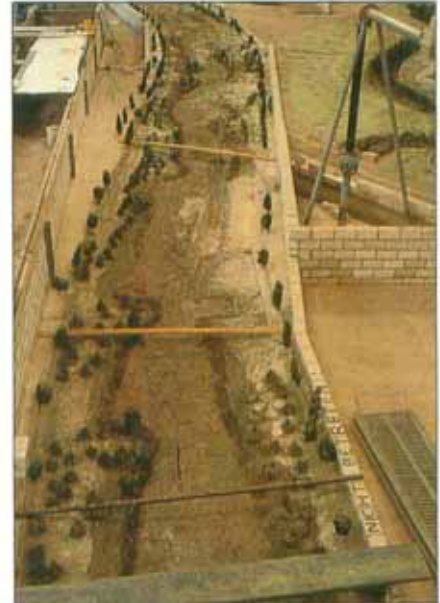
Modellversuch im Maßstab 1 : 40 am Institut für Wasserbau und Kulturtechnik, Universität Karlsruhe (Heger 1988).

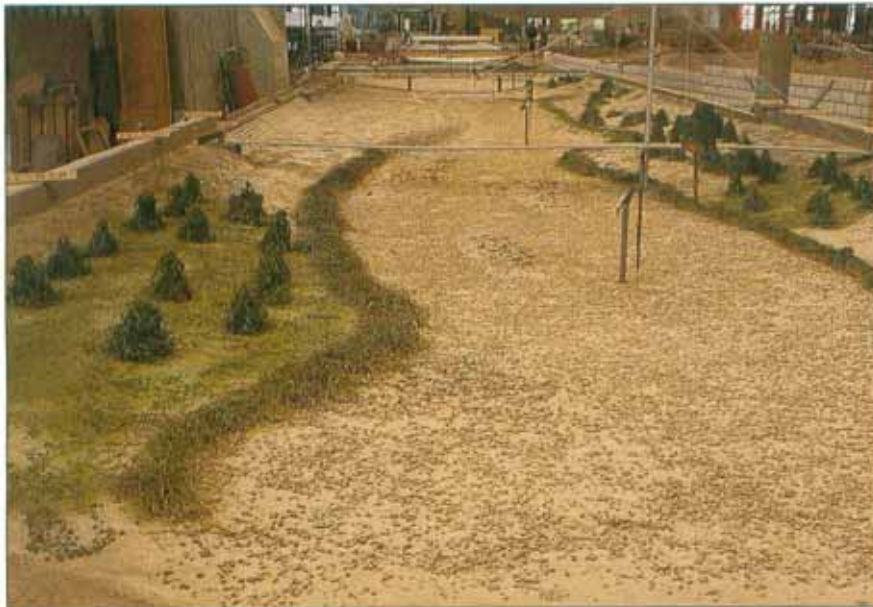
Der hydraulische Fließwiderstand wird im Modellversuch mit unbeweglichen Kieskörnern nachgebildet. So können naturähnliche Fließzustände erreicht werden. (Heger 1989).

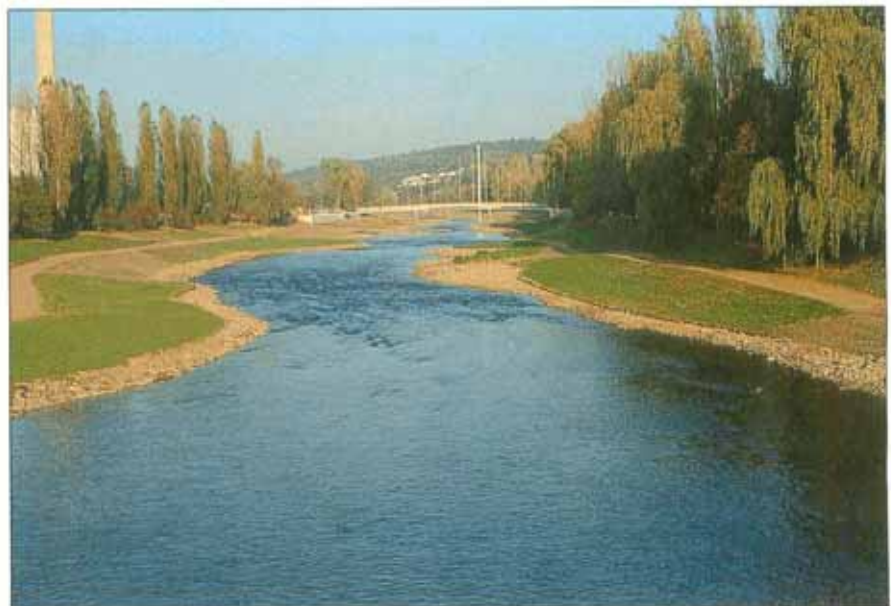
Die Einbuchtungen wirken in der Natur etwas markanter als im Modell. Die bewegte Wasseroberfläche deutet ein differenzierteres Strömungsverhalten an als im Ausgangszustand (Bernhart 10/90).

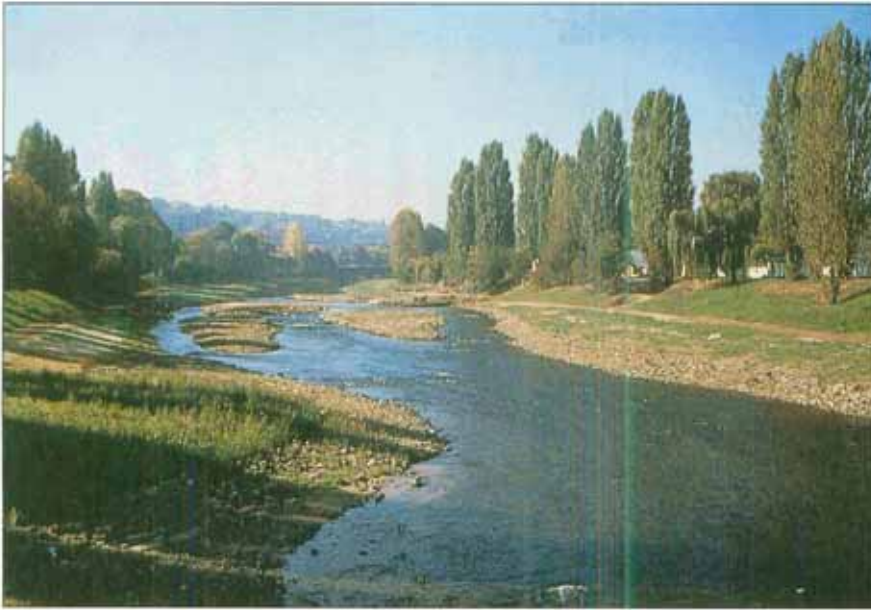
Höherliegende Uferpartien wurden abschnittsweise mit Kokos- und Jutematten abgedeckt (Bernhart 10/90).

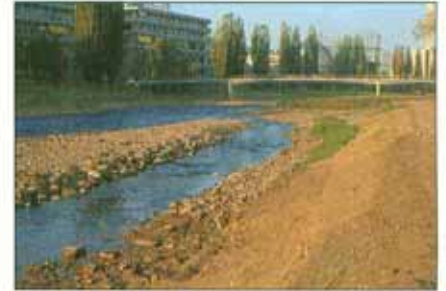
In Aufweitungsbereichen wurden Inseln ins Mittelwasserbett gebaut, dazwischen verengen Vorsprünge das Flußbett. Beides führt zu einem vielfältigen Strömungsmuster mit einem größeren Lebensraumangebot (Mayer-Peters 10/90).

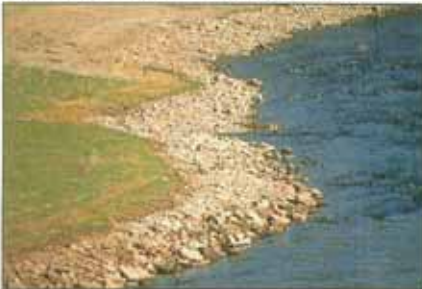
Die Uferlinien wurden mit Steinwurf und/oder mit ingenieurbioologischen Bauweisen gesichert. Mit den Ergebnissen des Modellversuchs konnte eine differenzierte Bemessung der Ufersicherungen vorgenommen werden (Mayer-Peters 10/90).

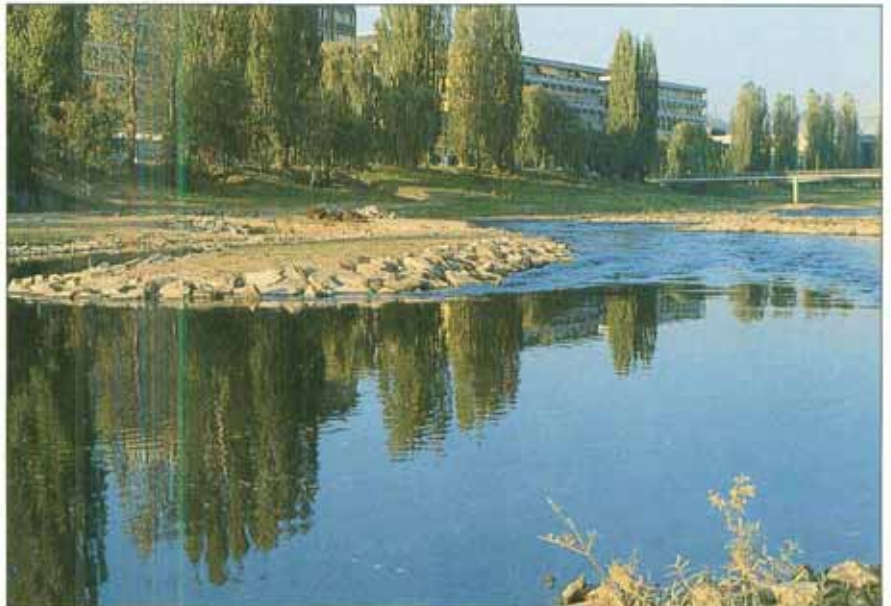
Die Engstellen und Aufweitungen sorgen für einen ständigen Wechsel von Beschleunigung und Verzögerung der Fließbewegungen (Bernhart 10/1990).

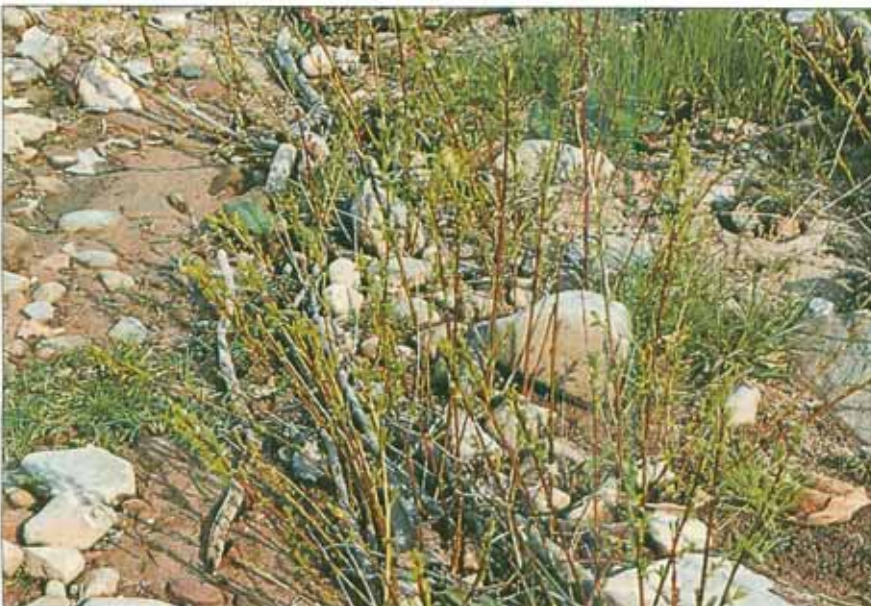
Über die Steinberollung hinaus wurden die Ufer mit Weidenfaschinen und Weidenspreitlagen gesichert (Kern 4/91).

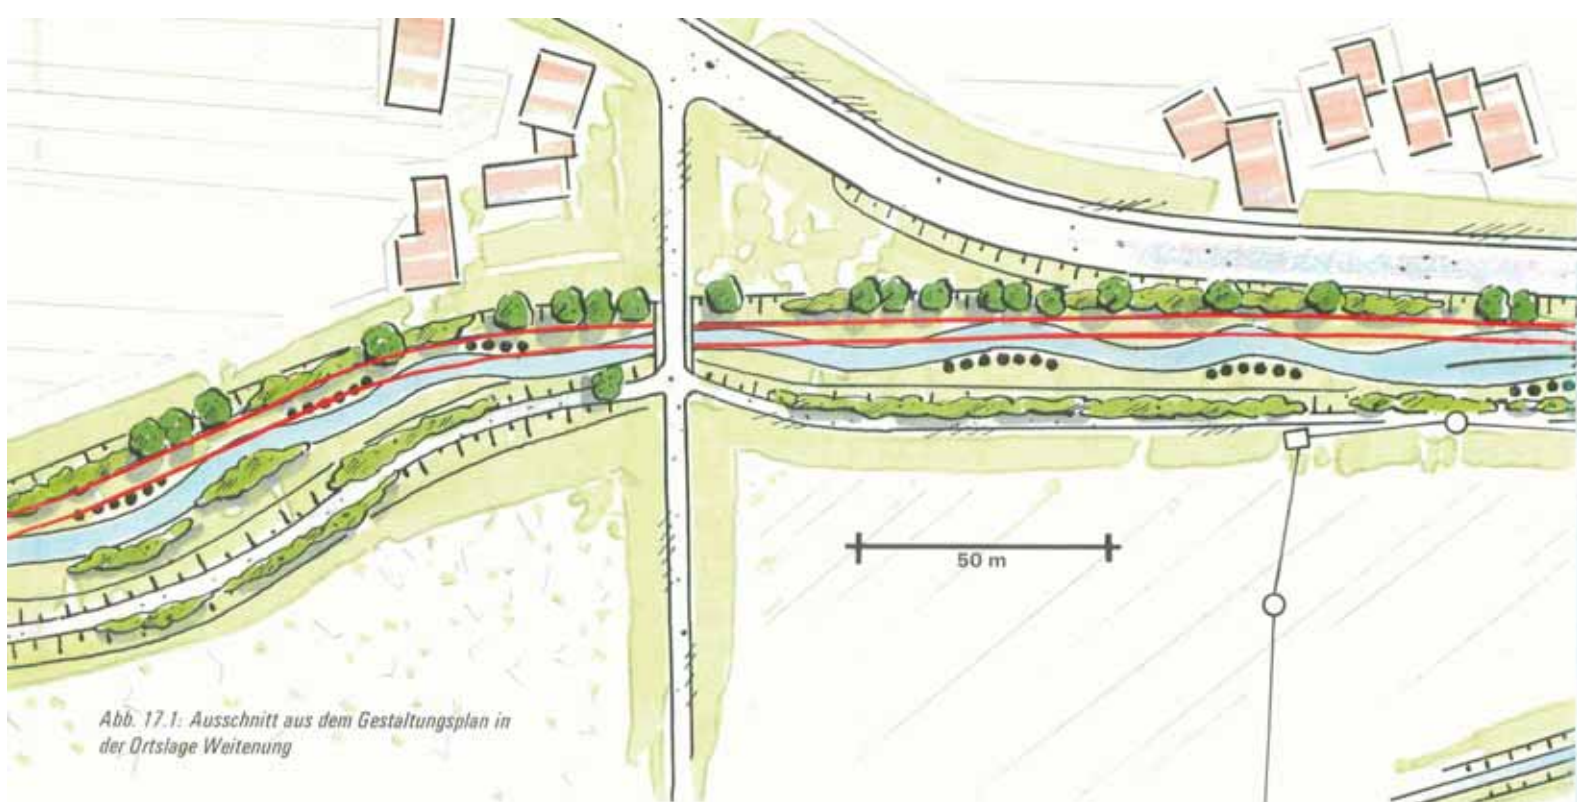
Abb. 17.1: Ausschnitt aus dem Gestaltungsplan in der Ortslage Weitenung

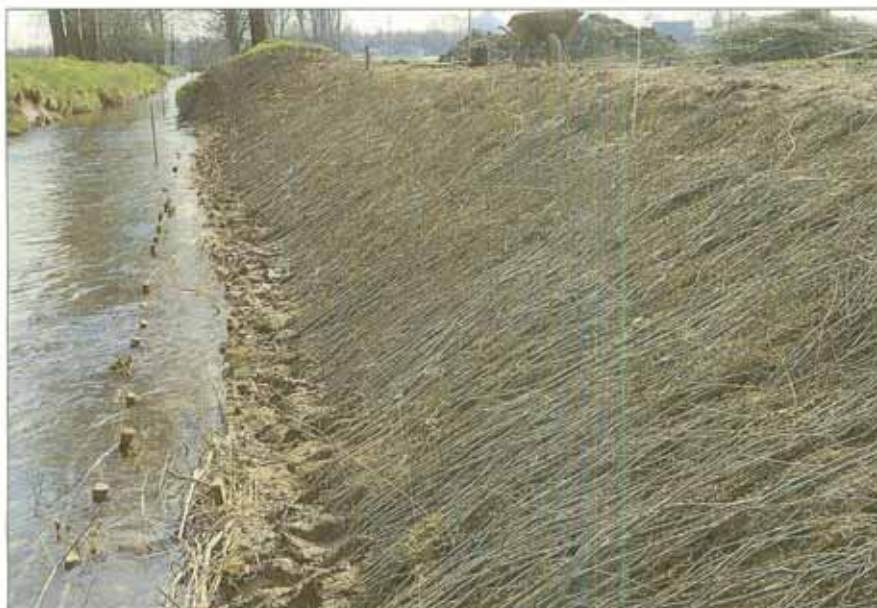
Anlagen einer Versuchsstrecke zur ingenieurbiologischen Ufersicherung: Die noch nicht übererdete Weidenspreitlage schützt die Böschungsfäche unmittelbar nach dem Einbau; am Böschungsfuß wurden Faschinenwalzen zur Sicherung eingebracht (Nadolny 4/87).

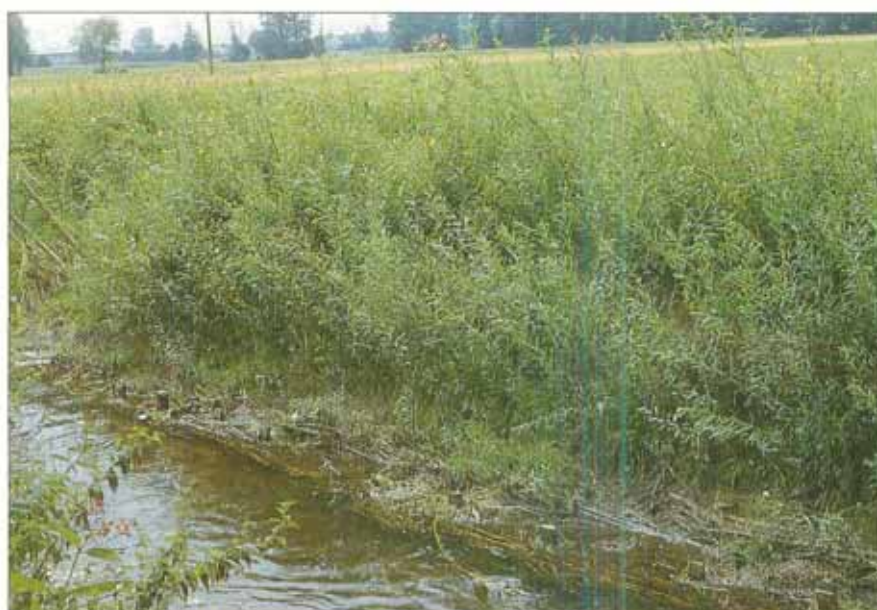
Fünf Monate nach dem Einbau haben sich die Purpurweiden im allgemeinen gut entwickelt. Stellenweise drohte Indisches Springkraut oder Schilf die Weidenaustriebe zu unterdrücken (Nadolny 9/87).

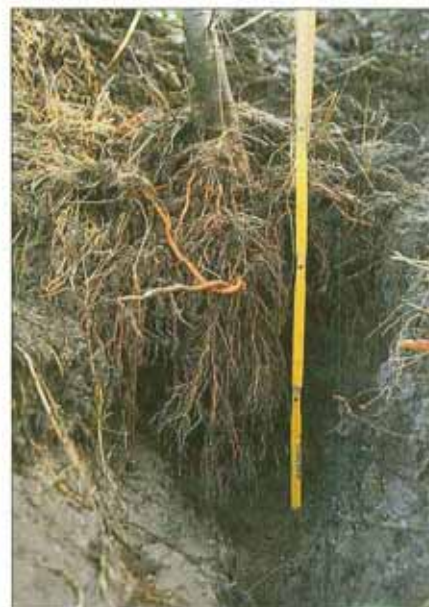
Nach zwei Vegetationsperioden können an der Mittelwasserlinie gepflanzte Erlen die Sicherung des Böschungsfußes übernehmen (Nadolny 10/88).

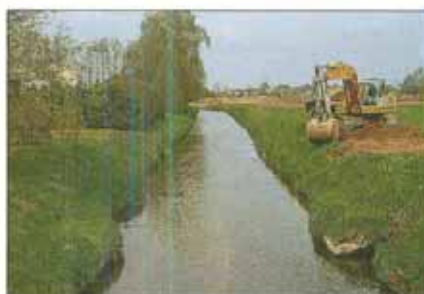
Auf den ersten Bauabschnitten des naturnahen Sandbachausbaus waren allenfalls einseitige Aufweitungen der Gewässerparzelle möglich, die wiederum von einem parallel verlaufenden Abwasser-sammler begrenzt wurden (Scherle 4/90).

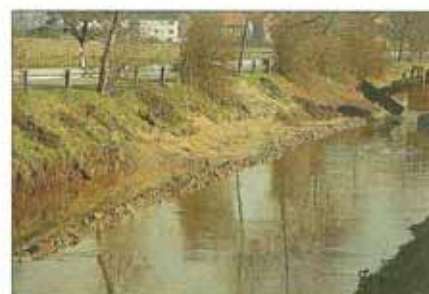
Entlang von Straßen oder Siedlungen wurde zunächst eine Steinschüttung am zukünftigen Böschungsfuß eingebracht, anschließend die Böschung abgezogen und später bepflanzt (Scherle 2/90).

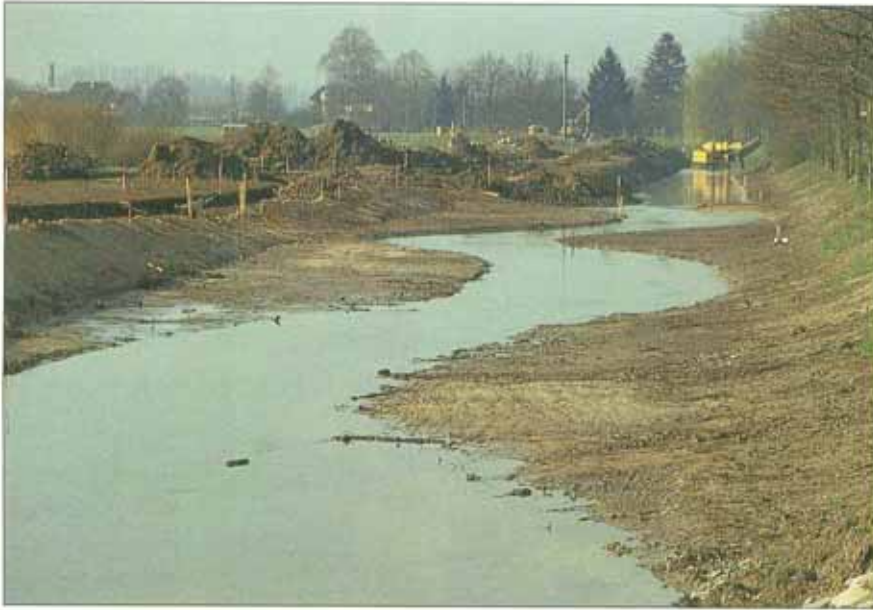
Auf einer 550 m langen Strecke wurde das Bett auf das Doppelte aufgeweitet und ein flaches, geschwungenes Mittelwasserbett angelegt. Die entstandenen Bermen liegen nur knapp über Mittelwasserniveau (Scherle 2/90).

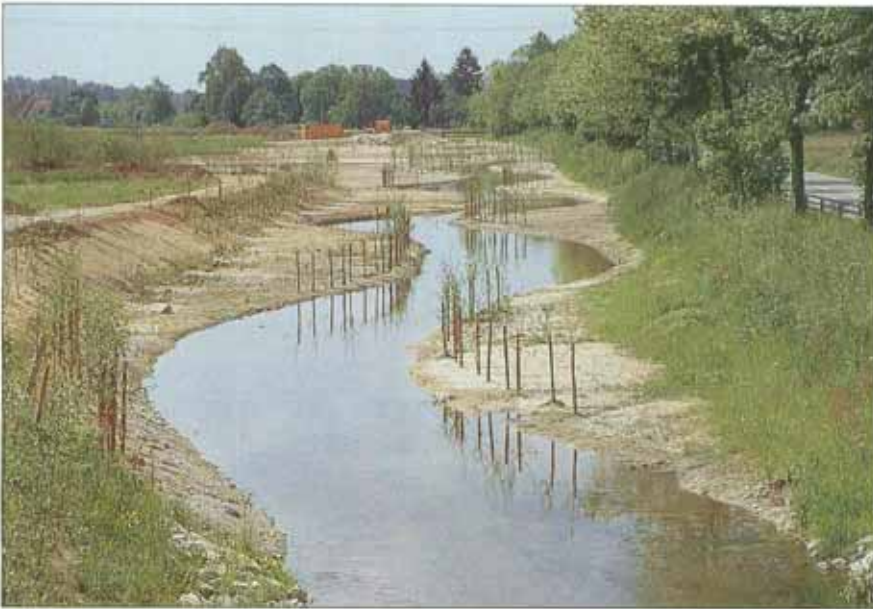
Zu Beginn der Vegetationsperiode zeigen die geschaffenen Rohbodenflächen erst spärlichen Bewuchs (Scherle 5/90).

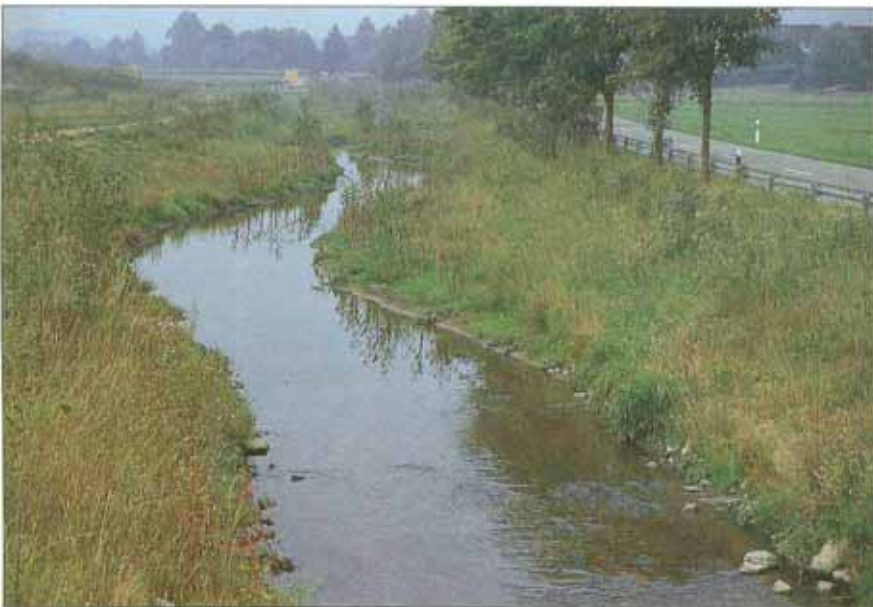
Ein halbes Jahr nach dem Bau hat sich bereits ein üppiger Krautwuchs eingestellt (Scherle 8/90).

Zur Erhaltung der geforderten Abflußkapazität wurden die Gehölzpflanzungen so angeordnet, daß ein durchgängiger Abflußkorridor erhalten blieb. Auf Anraten des Bodengutachters wurden bereichsweise „Kiesfenster“ zur Druckwasserentlastung in die bindige Schicht eingebracht (Scherle 6/90).

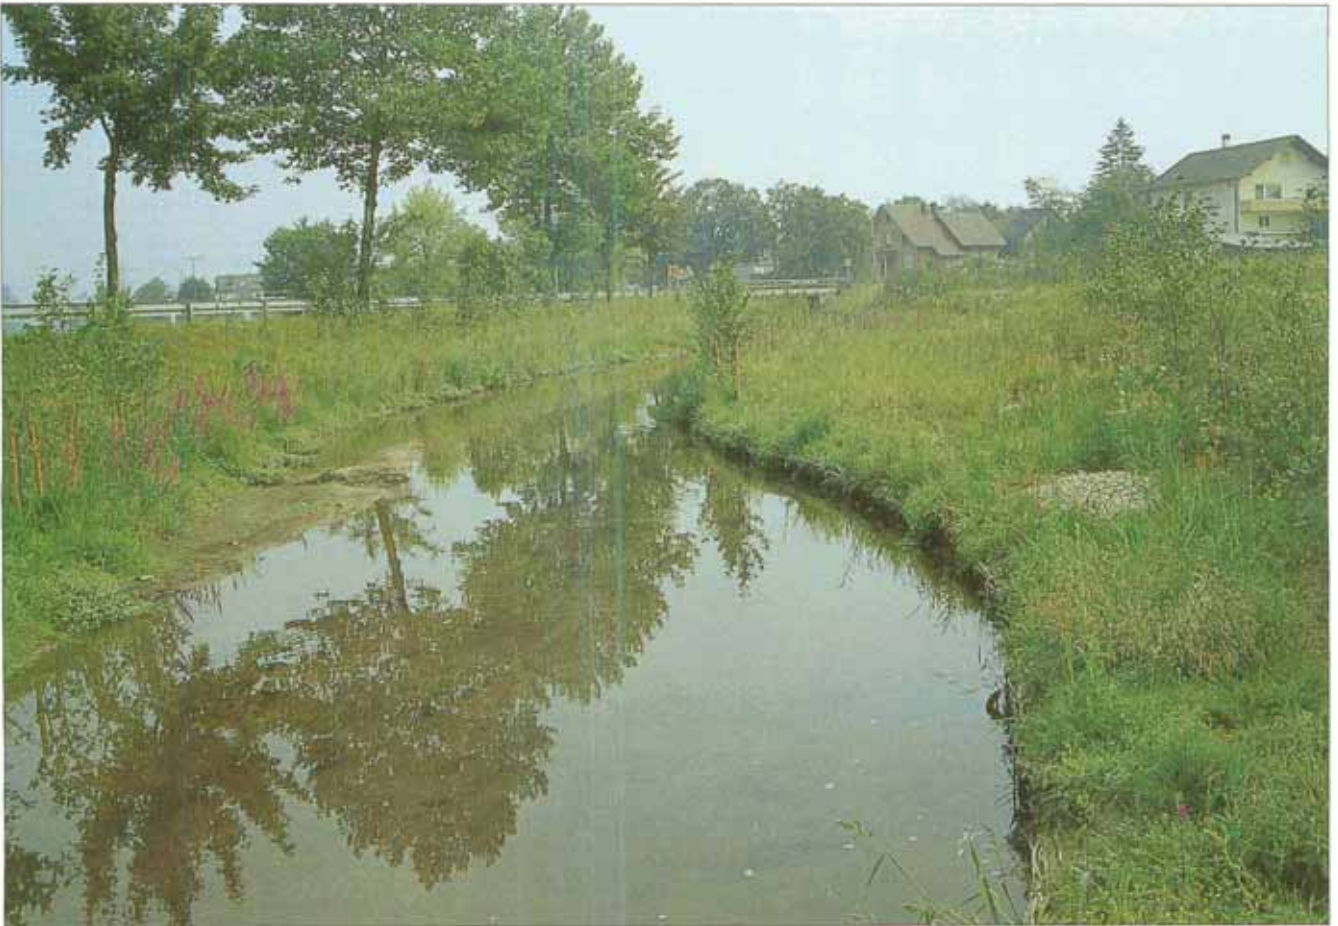
Ein Hochwasser führte kurz nach Fertigstellung zu geringfügigen Auflandungen (Scherle 8/90).
