Handbuch Wasserbau

Naturnahe Umgestaltung von Fließgewässern

Teil I
Leitfaden

Teil II
Dokumentation
ausgeführter
Projekte

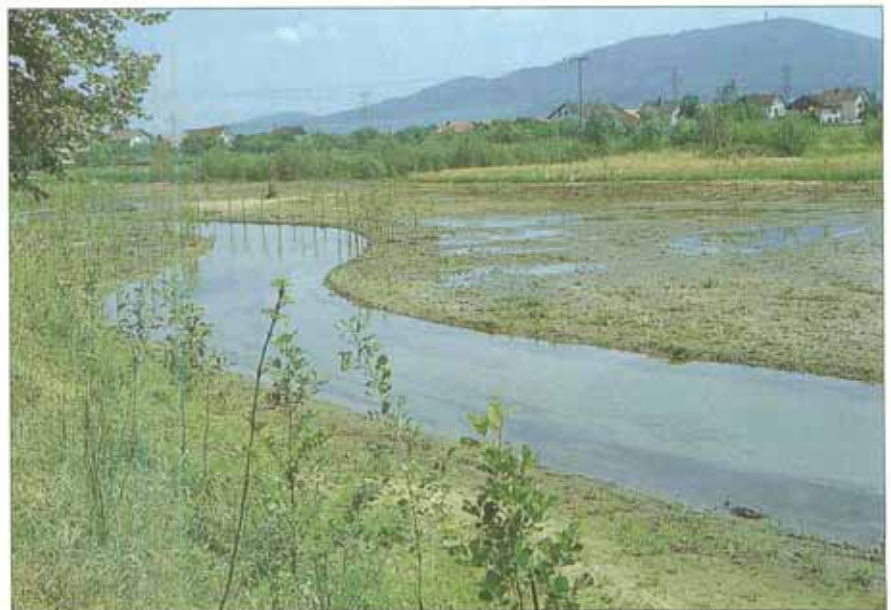
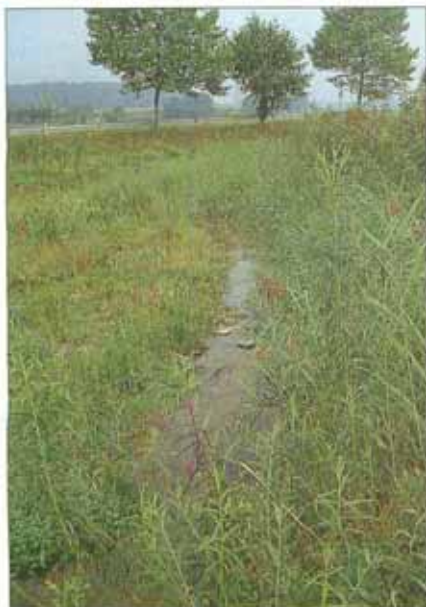
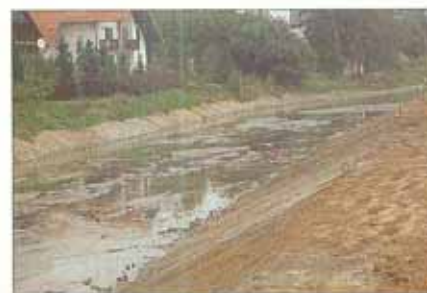
Im Bereich einer Bacheinmündung wurde eine größere Fläche knapp über Mittelwasserniveau abgegraben, die feuchteliebenden Pflanzen einen Standort bietet. Nach einem kleinen Hochwasser im Frühsommer sind einige Pfützen in der Fläche zurückgeblieben, die bereits Störche zur Nahrungssuche angelockt haben (Scherle 6/90).
