Institut für Wasserbau
Universität Stuttgart

Institut für Landespflege
Albert-Ludwigs-Universität Freiburg

Schlussbericht zum Forschungsprojekt

Kriterien für Gestaltung, Betrieb sowie Unterhaltung von Stau- und Retentionsanlagen zur Gewährleistung der ökologischen Durchgängigkeit

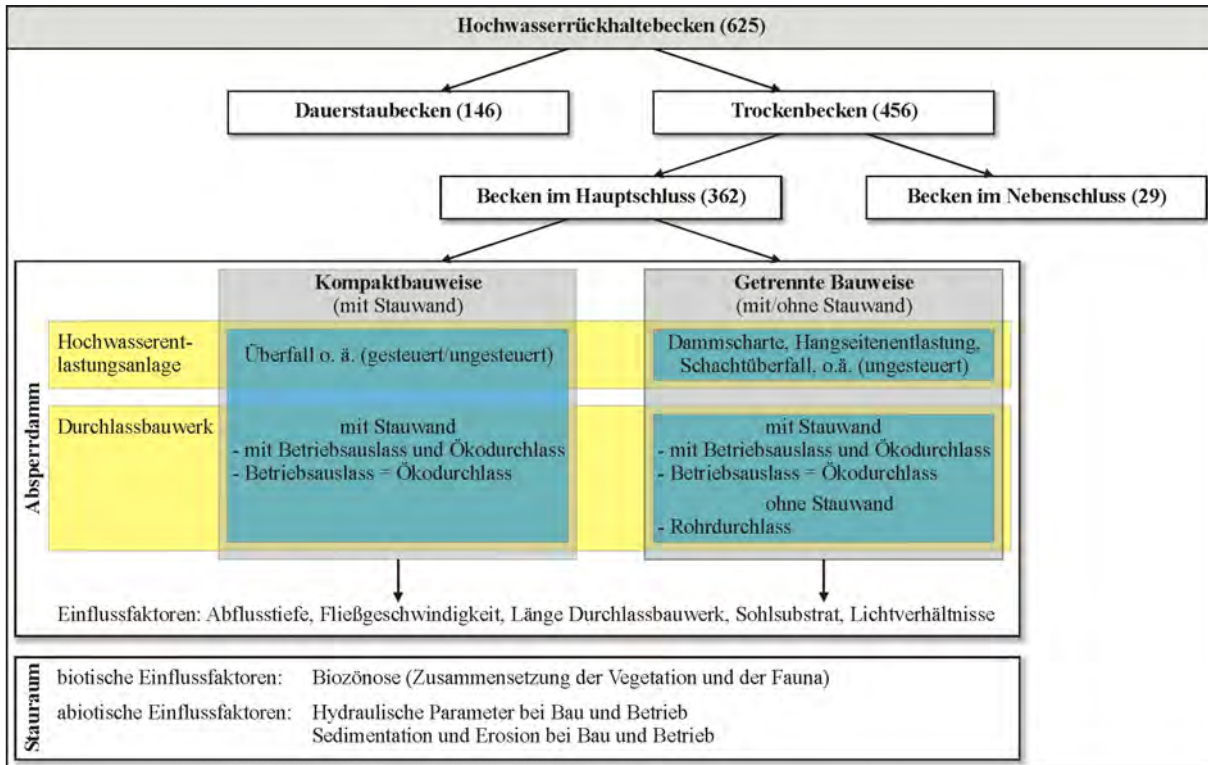
Abbildung 1.1: Einflussfaktoren von Hochwasserrückhaltebecken auf die ökologische Längsdurchgängigkeit von Fließgewässern.

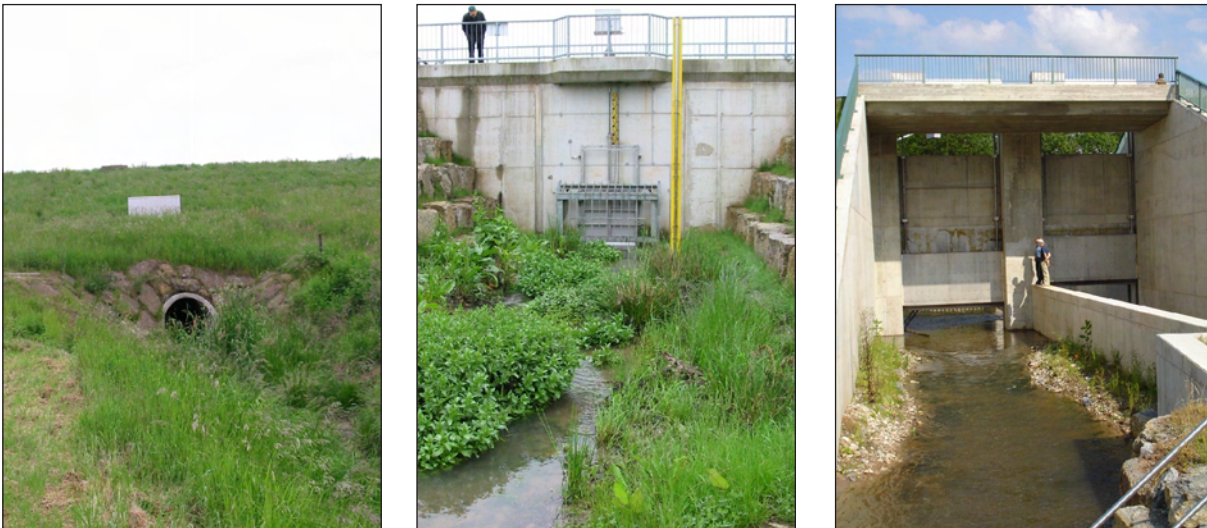
Abbildung 2.4: *Verschiedene Typen von Durchlassbauwerken: Rohrdurchlass (links – HRB Nufringen), Stauwand mit Betriebsauslass (mitte – HRB Wolfsgrundbach bei Seckach-Bödighheim) sowie Stauwand mit Betriebsauslass und Ökodurchlass (rechts – HRB A4 an der Brettach bei Adolzfurt)*

Alle Hochwasserrückhaltebecken sind mit einem Durchlassbauwerk ausgestattet, durch welches das Wasser bei Niedrig- und Mittelwasserabflüssen weitestgehend ungestört aus dem Speicherraum in das Unterwasser fließen kann. Dabei gibt es eine Reihe verschiedener Konstruktionstypen für diese Durchlassbauwerke (Abbildung 2.4). Noch vor weniger als zwanzig Jahren wurden Durchlässe an Absperrdämmen an Hochwasserrückhaltebecken meistens als einfach gesteuerte oder ungesteuerte Rohrdurchlässe (Abbildung 2.4, links) ausgeführt. Aufgrund der aufkommenden Diskussionen über ökologische Aspekte beim Bau von Hochwasserrückhaltebecken wurden verstärkt Alternativlösungen gesucht. Dabei hat sich vor allem die Stauwandvariante mit Betriebsauslass und steuerbaren Schütz durchgesetzt (Abbildung 2.4, mitte). In einem weiteren Entwicklungsschritt wurde der Durchlass in zwei Teile unterteilt mit dem Ziel, das für viele aquatische Lebensformen lebensnotwendige Sohlsubstrat vor Erosion zu schützen. So entstanden der Betriebsauslass und der in einem Gerinne parallel dazu verlaufende Ökodurchlass (Abbildung 2.4, rechts), über den das Wasser bei Niedrig- und Mittelwasserabflüssen in den Unterwasserbereich geleitet wird. Ab einem bestimmten Abfluss wird der Ökodurchlass verschlossen und das Wasser über den Betriebsauslass abgeführt, der für hohe Abflüsse und Fließgeschwindigkeiten ausgelegt ist. Das Sohlsubstrat im Ökodurchlass soll so weitestgehend erhalten bleiben. Dieser Vorteil wird im Vergleich mit der einfachen Betriebsauslassvariante jedoch mit einer größeren Breite des Bauwerks erkauft, wodurch das Landschaftsbild nachhaltig beeinträchtigt werden kann (Kapitel 8).

Auch wenn vor allem kleine Rohrdurchlässe aufgrund der schlechten Lichtverhältnisse und der Erosion des Sohlsubstrats im Einstaufall für die ökologische Durchgängigkeit von Fließgewässern als meistens ungeeignet angesehen werden müssen, so können sie dennoch für Hoch-

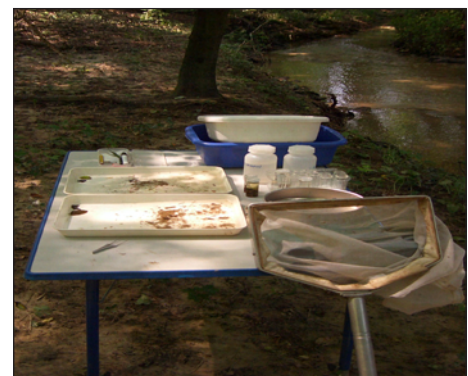
Abbildung 4.2: Material zur Probenentnahme und -aufbereitung (Aufnahme: B. MEIER, 12.07.2006)

Die Aussortierung der Proben erfolgte mittels Drahtsieben (Maschenweite 1 und 2 mm, Innendurchmesser 20 cm) und Weißschalen direkt am Gewässer (Abbildung 4.2). Die Taxa wurden vorsortiert und ausgezählt. Von jedem Taxon wurden etwa bis zu 20 Probeexemplare in 95% Ethanol zur genauen Determination konserviert. Libellenlarven, Egel und Strudelwürmer wurden soweit möglich lebend bestimmt und ins Wasser zurückgesetzt. Bei massenhaft auftretenden Arten (> 300 Tiere) wurde die Anzahl der Tiere abgeschätzt. Ab einer Anzahl von 20 Tieren wurde die Abundanz in 5er-Schritten angegeben.

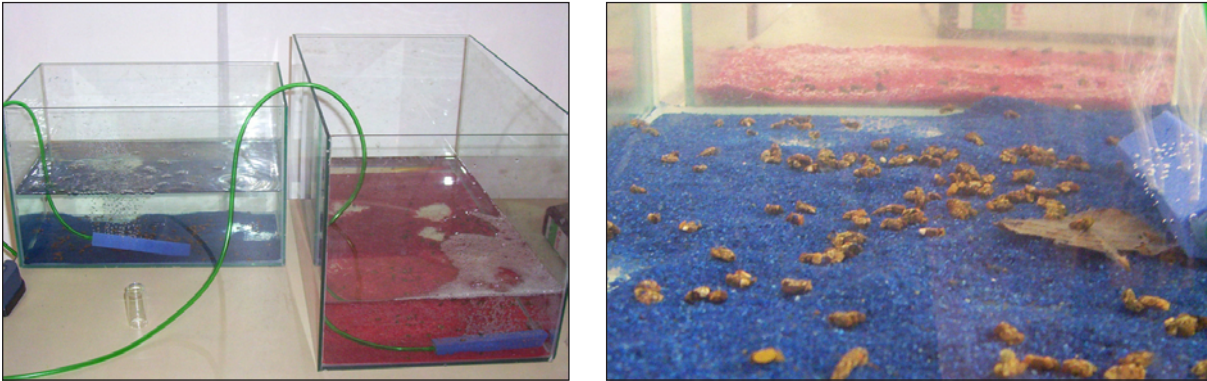
Abbildung 4.3: Köcherfliegen wurden in Aquarien mit rotem und blauem Sand gehältert, bis die Tiere farbige Sandkörner in ihren Köcher eingebaut hatten (Fotos: M. MATHOS-STANGLER).

Um die Wanderbewegung von Köcherfliegen, wurden köcherbauende Arten der Gattungen Gattung *Goeria*, *Anabolia* und *Sericostoma* in Aquarien mit rot bzw. blau gefärbtem Sand so lange gehältert, bis die Tiere einzelne farbige Sandkörner in ihren Köcher eingebaut hatten (Abbildung 4.3). Die Larven waren somit eindeutig identifizierbar und im Gewässer relativ leicht zu erkennen.

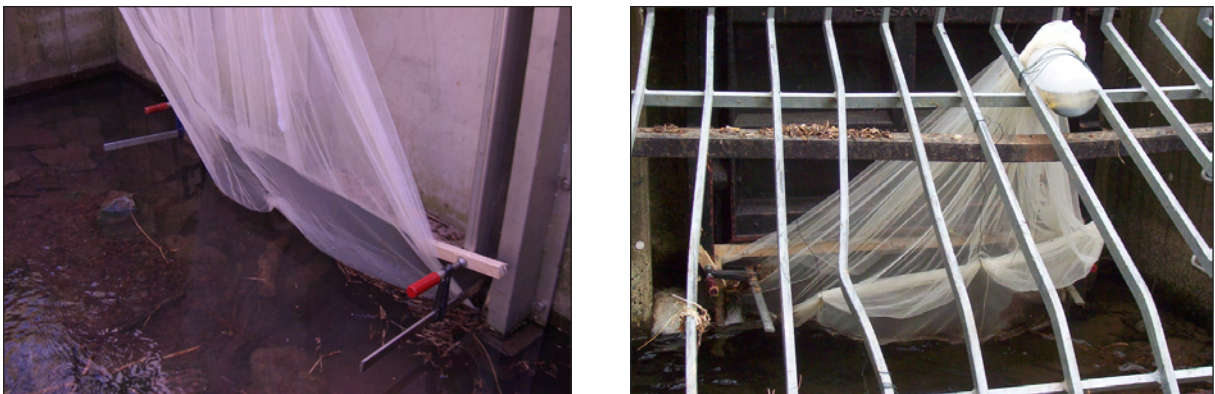
Abbildung 4.5: Insektenfalle am Einlassbereich des Hochwasserrückhaltebeckens M5 (links) und am Hochwasserrückhaltebecken Freiburg Nord (rechts) (Fotos: B. MEIER und M. MATHOS-STANGLER).

Neben der Makrozoobenthosbeprobung wurde an drei Hochwasserrückhaltebecken die Durchgängigkeit der verdolten Hochwasserrückhaltebecken für fliegende Insekten mit Hilfe von Fallenfängen überprüft. Es wurde untersucht, ob die Tiere bei ihren wanderungs- und Kompensationsflügen den geschlossenen Abschnitt des Hochwasserrückhaltebeckens entgegen der Fließrichtung des Gewässers passieren. Hierzu wurden Insektenfallen am Hochwasserrückhaltebecken-Einlass so angebracht (Abbildung 4.5), dass Tiere, die aufwärts durch den Durchlass flogen über einen Netztrichter in eine PET-Flasche mit Konservierungsmittel (Essigsäureethyl-ester) gelangten. Die konservierten Tiere wurden im Labor ausgezählt und soweit möglich bis auf das Ordnungsniveau bestimmt.

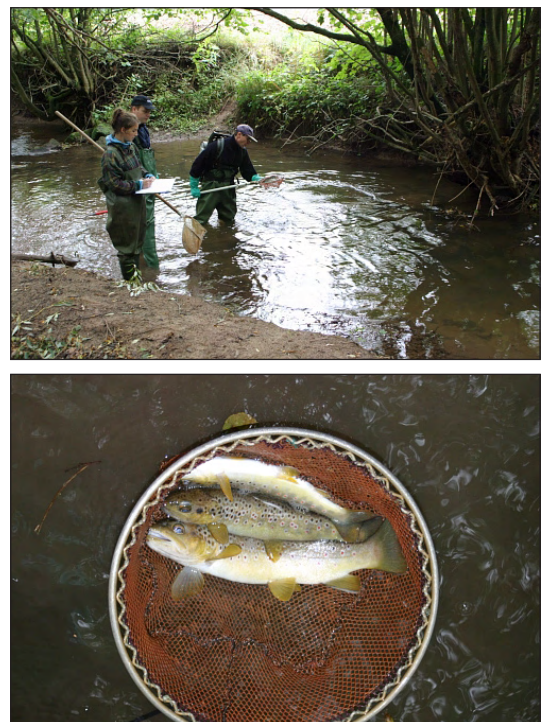
Abbildung 4.6: Elektrofischung.

Die Fischbestandserhebungen erfolgten in verschiedenen Gewässerbereichen mittels Elektrofischung (Abbildung 4.6). Dazu wurde ein tragbares Fischfanggerät der Firma Korinek (FEG 1500, Gleichstrom) verwendet. Die betäubten Fische wurden kurzfristig aus dem Wasser entnommen, die Art bestimmt, die Körperlänge abgeschätzt und hinsichtlich einer eventuellen Markierung (siehe unten) überprüft. Anschließend wurden die Fische wieder ins Gewässer zurückgesetzt.

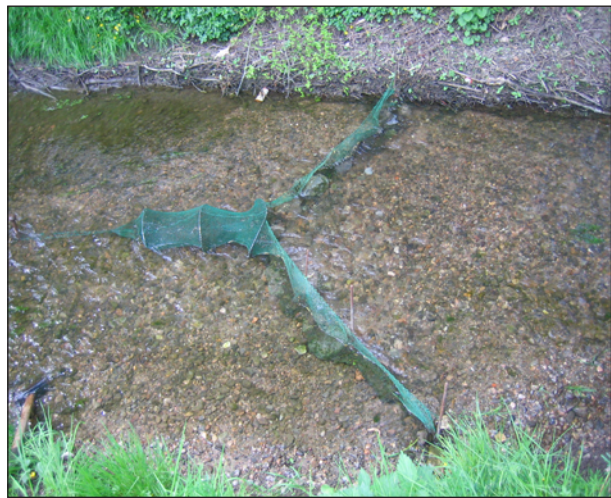
Abbildung 4.8: Reusenbefischung.

Um die Durchwanderung der Fische im Bauwerk selbst zu überprüfen, wurden Reusen oberhalb der Bauwerke an den Standorten eingesetzt, wo dies möglich war. Reusenfänge erfolgten damit an der Brettach, am Stadtseebach, Schobbach, Lobbach und Insensbach. Zum Einsatz kam jeweils eine 1,5 m lange Flügelreuse mit einer Kehle und einer Maschenweite von 10 mm. Die Reuse wurde direkt oberhalb des Durchlasses im Bach aufgestellt, wobei die beiden Flügel zu den Ufern hin über den gesamten Bachquerschnitt gespannt wurden, um möglichst alle aufsteigenden Fische in die Reuse zu leiten (Abbildung 4.8). Die Reusen wurden täglich kontrolliert. Die gefangenen Fische wurden bestimmt, vermessen und anschließend oberhalb des Reusenstandorts wieder in den Bach zurückgesetzt.

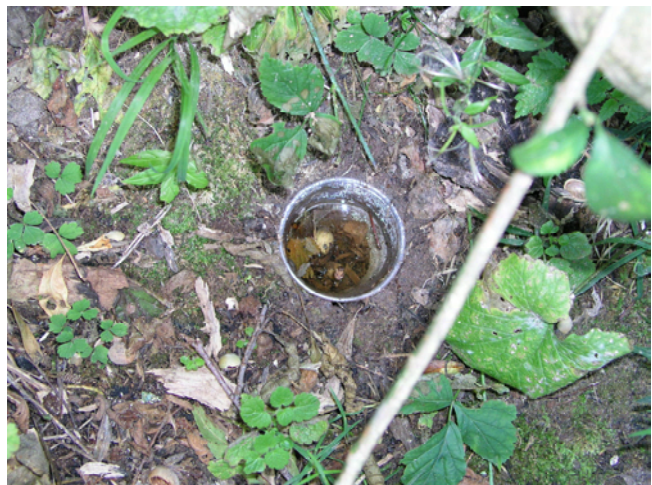
Abbildung 4.9: Bodenfallen für Käfer.

Zur Erfassung der Laufkäfer wurden Bodenfallen verwendet (Standardmethode, VUBD 1999). Bei den Bodenfallen handelte es sich um durchsichtige Plastikbecher (150 ml Volumen, Öffnungsdurchmesser 6,5 cm), die zu drei Viertel mit 7%iger Essigsäure und einigen Tropfen Detergenz gefüllt waren (Abbildung 4.9). Die Fallen wurden im durchfeuchteten Uferbereich, aber mindestens 30 cm von der Tageswasserlinie entfernt

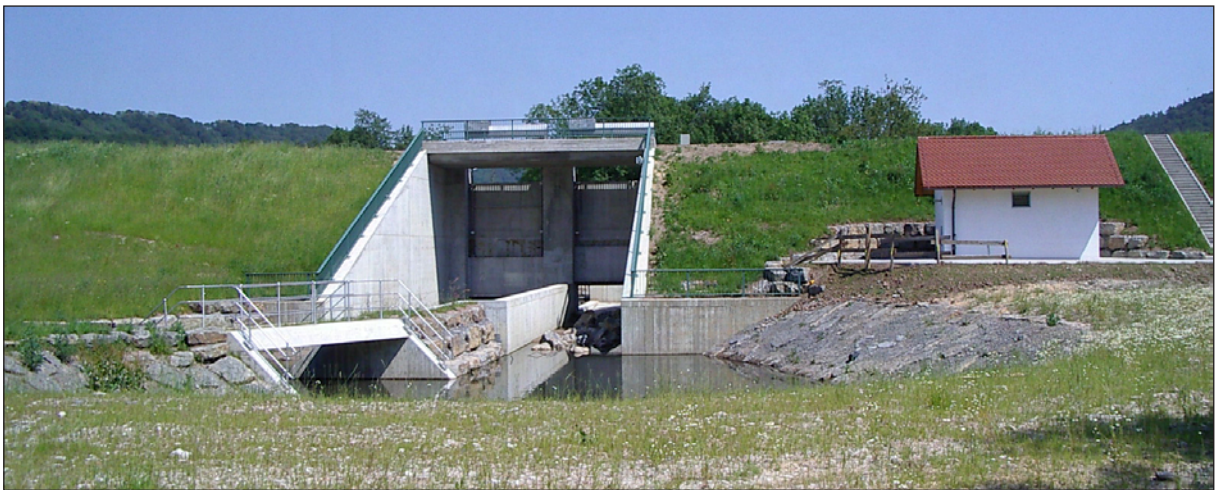
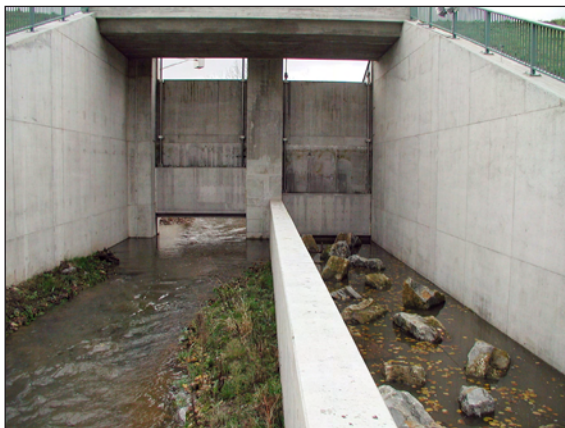
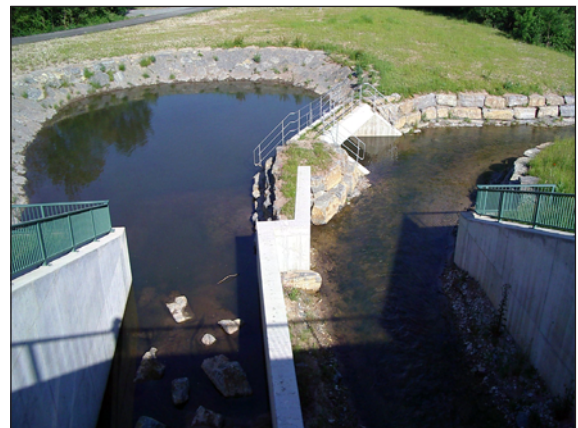
Abbildung 5.3: Hochwasserrückhaltebecken A4 „Hälden“.

Das Durchlassbauwerk des Beckens A4 „Hälden“ wurde in Form eines oben offenen Kastenprofils angelegt. Die Brettach ist im unmittelbaren Durchlassbereich in eine Betonwand eingefasst, an die sich bachauf- und bachabwärts Natursteinmauern anschließen. Der Durchlass selbst besteht aus einem Betriebsauslass und einem Ökodurchlass mit je einem 4 m x 2 m großen Schütz (Abbildung 5.3 und Tabelle 5.2). Der Betriebsauslass ist mit einer Steinsohle und Störsteinen befestigt. Im Ökodurchlass finden sich dagegen für den Bach typische Sedimente. Bei Mittel- und Niedrigwasser ist das Schütz am Betriebsauslass geschlossen, die Regeöffnungs höhe am Ökosteuerschieber beträgt dann 1,11 m (ZINK INGENIEURE & WNB 2006). Dem Betriebsauslass ist eine Energieumwandlungsanlage in Form eines Tosbeckens („Kolksee“) nachgeschaltet.

Oben: das Bauwerk in einer Gesamtsicht; unten links: Öko- und Betriebsdurchlass; unten rechts: Blick auf das Tosbecken (ca. 5 m Durchmesser) und den Auslauf des Ökodurchlasses.

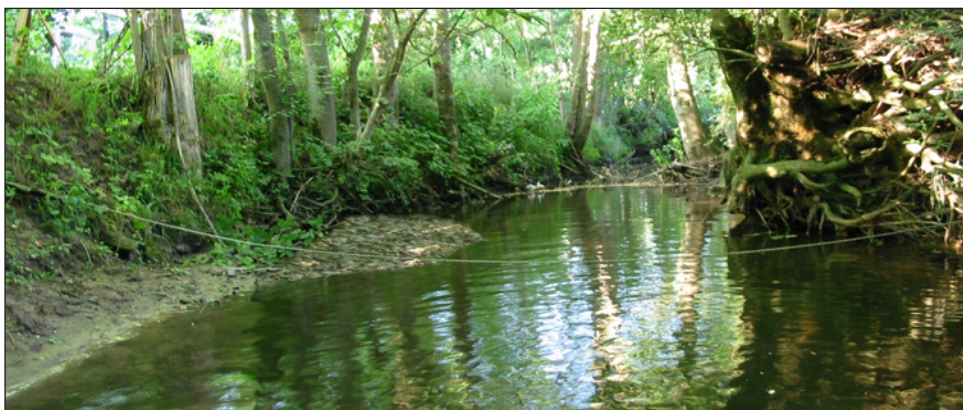
Abbildung 5.4: Typisches Gerinneprofil der Brettach im Untersuchungsgebiet mit steilen Böschungen und diversen Strömungszonen.

Die Brettach fließt innerhalb des Untersuchungsgebiets durch ein 5 m bis 8 m breites Flussbett mit zum großen Teil sehr steilen, bis zu 2 m hohen Böschungen, welche hauptsächlich durch das Wurzelwerk des nahezu durchgängigen Gewässersaums und dem dazwischen befindlichen Bodenmaterial gebildet werden. Die Gewässersohle weist bezüglich der Geometrie verschiedenste Strömungszonen auf (verengte Bereiche mit hohen Fließgeschwindigkeiten, Flachwasserzonen und Tiefwasserbereiche mit eher geringen Fließgeschwindigkeiten usw.), was eine hohe Inhomogenität des Sohlmaterials zur Folge hat. Ein typisches Gerinneprofil der Brettach im Untersuchungsgebiet ist in Abbildung 5.4 zu erkennen.

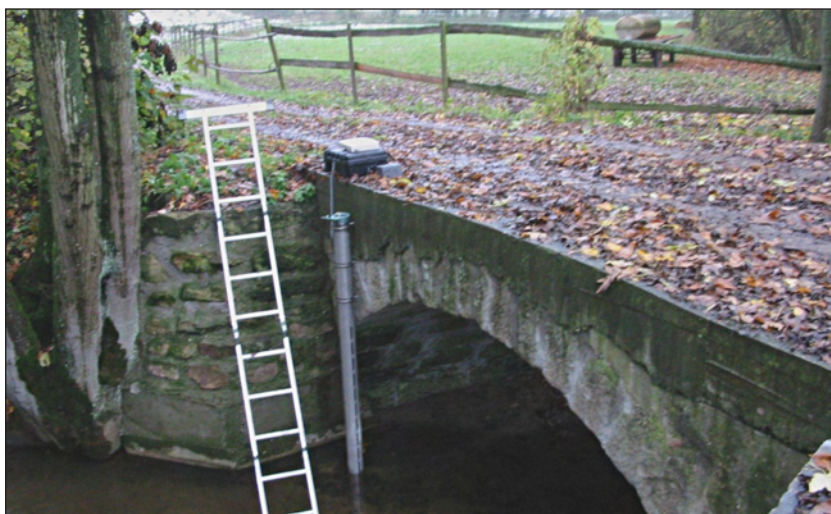
Abbildung 5.5: *Installierter Pegel oberhalb der Stauwurzel des Hochwasserrückhaltebeckens A4 bei der Kläranlage Geddelsbach.*

Um Aussagen zur Geschiebetransportdynamik machen zu können, ist es erforderlich, die Abflussganglinie und die Gerinnegeometrie zu kennen, um so die vorhandenen Fließgeschwindigkeiten ermitteln zu können. Ein Pegel für die Brettach befindet sich lediglich in Neuenstadt, mehrere Kilometer unterhalb der geplanten Hochwasserrückhaltebecken. Da zwischen den geplanten Hochwasserrückhaltebecken und dem Pegel in Neuenstadt mehrere Zuflüsse in die Brettach einmünden, konnten diese Werte nicht für die durchgeführten Untersuchungen verwendet werden. Aus diesem Grund wurde am Beginn der Projektlaufzeit ein eigener Pegel kurz oberhalb der Stauwurzel des Hochwasserrückhaltebeckens an der Kläranlage bei Geddelsbach installiert. Der verwendete Pegel bestand aus einer mit der Lese- und Speichereinheit verbundenen Umlenkrolle, über welche eine Gliederkette lief, an deren Enden wiederum ein ins Wasser eintauchender Schwimmer bzw. ein Gegengewicht befestigt waren. Zum Schutz vor Witterungseinflüssen, Treibgut und Vandalismus wurde die gesamte Anordnung in einem Edelstahlrohr untergebracht (Abbildung 5.5). Dieses Edelstahlrohr konnte jedoch nicht das Einfrieren des Pegels an einigen Wintertagen und dessen Verstopfung durch Treibgut bei ablaufender HW-Welle verhindern, so dass die Wasserstandsganglinie nicht durchgängig für den gesamten Projektzeitraum aufgezeichnet werden konnte. Jedoch wurden die fehlenden Werte mit Hilfe einer Korrelation der Wasserstände in Neuenstadt, welche online abrufbar sind, und der in Geddelsbach, welche gemessen wurden, ergänzt (Abbildung 5.6). Dabei wurde eine durchschnittliche Zeitverschiebung der Wasserstandsganglinien von etwa vier Stunden berücksichtigt.

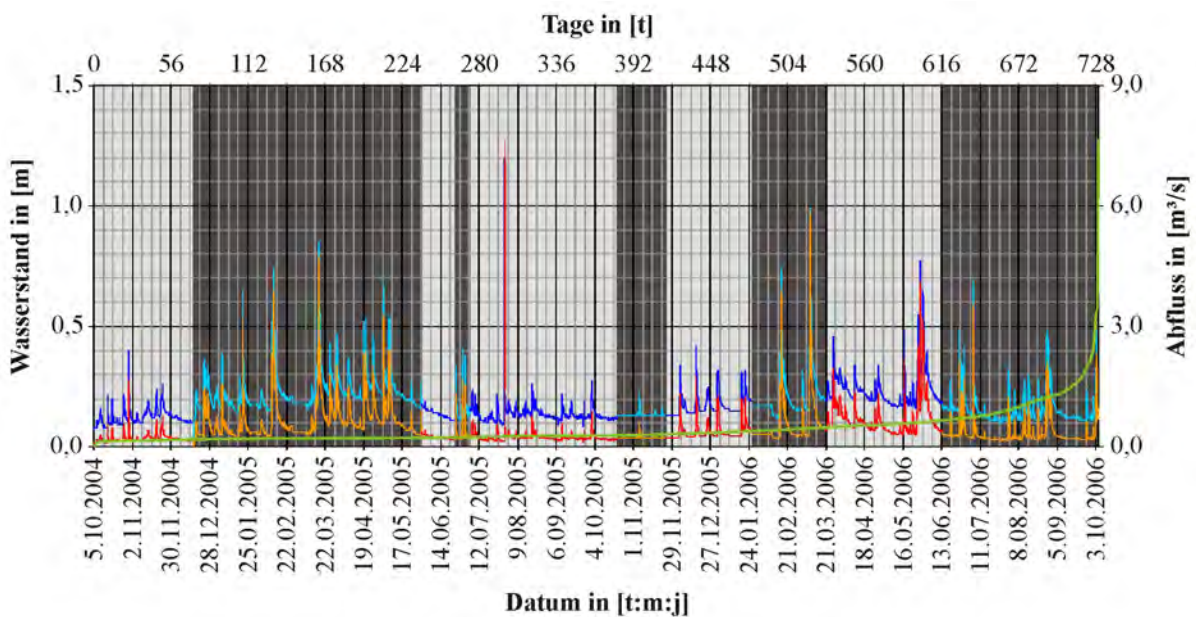
Abbildung 5.9: Wasserstandsganglinie (blau/hellblau), Abflussganglinie (rot/orange) und Abflussdauerlinie (grün) am Pegel Geddelsbach innerhalb des Untersuchungszeitraums vom 5.10.2004 bis 4.10.2006. Die unterschiedliche Hintergrundscharrierung kennzeichnet die Zeiträume in denen die Geschiebefälle ausgesetzt wurden.

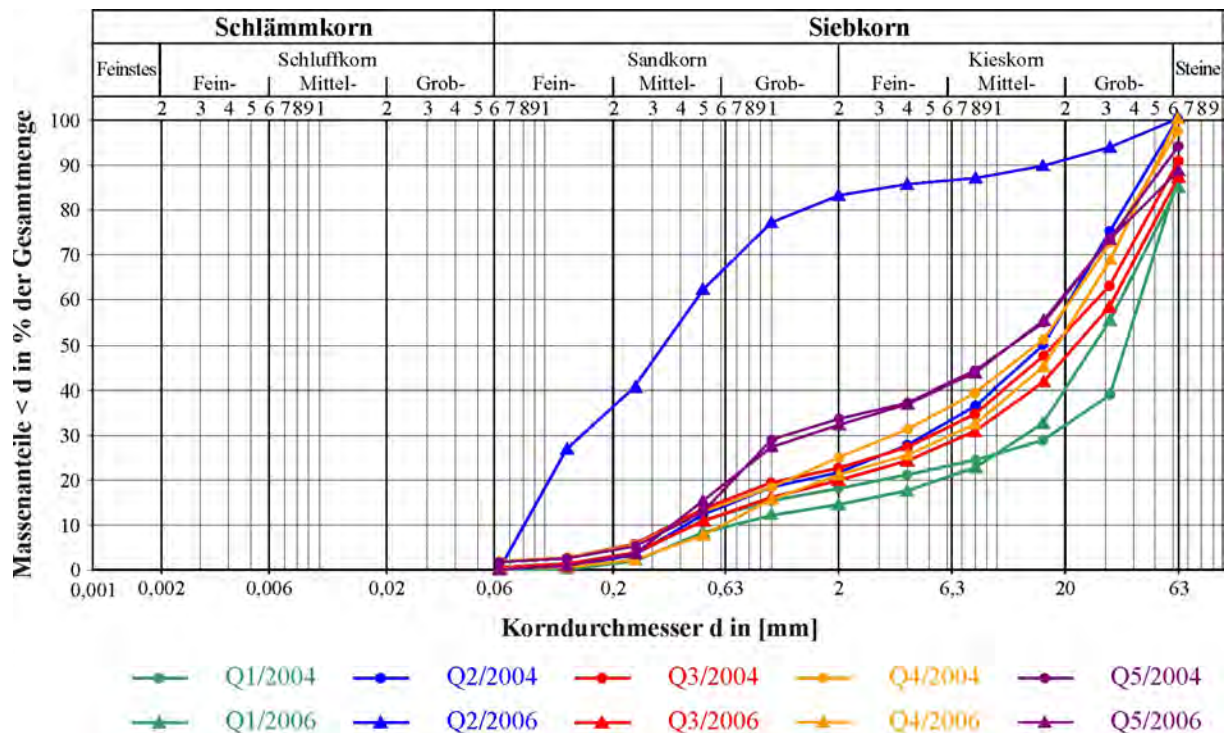
Abbildung 5.13: Kornverteilungskurven der Proben Q1 bis Q5 aus den Jahren 2004 und 2006 (verschiedene Farben kennzeichnen verschiedene Entnahmeorte, die Punktformen kennzeichnen die Jahre 2004 bzw. 2006).

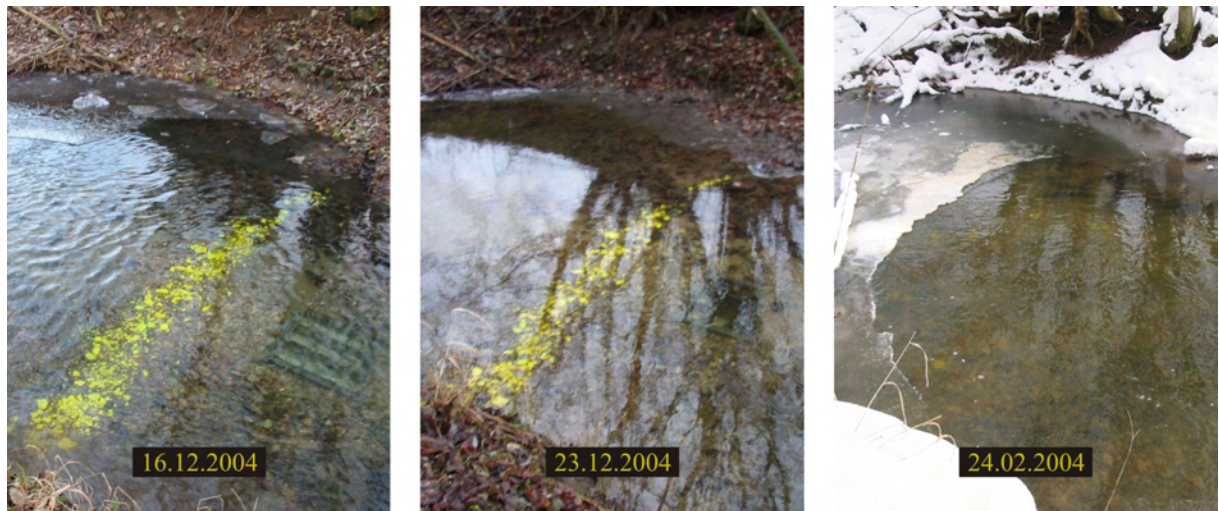
Abbildung 5.14: Markiertes Geschiebematerial am Einbautag (16.12.2004, gesamtes Material), eine Woche später (23.12.2004, die kleineren Korngrößen fehlen bereits) und zwei Monate später (24.02.2005, nur noch wenige große Steine vorhanden).

Als Maßnahme zur Untermauerung der Erkenntnisse aus den Untersuchungen des Materials in den Geschiebefallen (siehe folgende Abschnitte) wurde im Dezember 2004 zur Bestimmung des Transportverhaltens der Sedimente an einem Querschnitt markiertes Geschiebe auf der Flusssohle ausgebracht (Abbildung 5.14). Ziel war es, den Weg dieser Steine zu verfolgen und daraus auf das Transportverhalten zu schließen. Zwei Umstände sorgten jedoch dafür, dass mit Hilfe dieser Untersuchungen noch keine zufriedenstellenden Resultate erzielt werden konnten. Erstens war der Abfluss in der Zeit nach Dezember 2004 auf einem durchweg hohen Niveau, was gleichzeitig zu einer starken Trübung des Wassers geführt hat. Die Steine konnten demzufolge innerhalb dieses Zeitraums nicht wiedergefunden werden. Als zweite Ursache kann eine nur 20 m unterhalb des Querschnitts gelegene Eintiefung der Flusssohle angeführt werden, in der das markierte Geschiebematerial mit hoher Wahrscheinlichkeit sedimentiert wurde. Die Flusssohle ist bei dieser Eintiefung auch bei geringen Abflüssen nicht zu sehen. Nach Rück-

gang des Wasserspiegels im Mai wurde keiner der markierten Steine wiedergefunden. Ende Januar 2006 wurde ein weiterer Versuch mit dieser Methode gestartet und an zwei Querschnitten markiertes Geschiebematerial ausgebracht. Auch aus diesem Versuch konnten keine aussagekräftigen Erkenntnisse gewonnen werden, da fast das gesamte markierte Geschiebe während des nahezu bordvollen Abflussereignisses am 9. März 2006 erodiert wurde und bis auf wenige Ausnahmen nicht mehr wiedergefunden werden konnte.

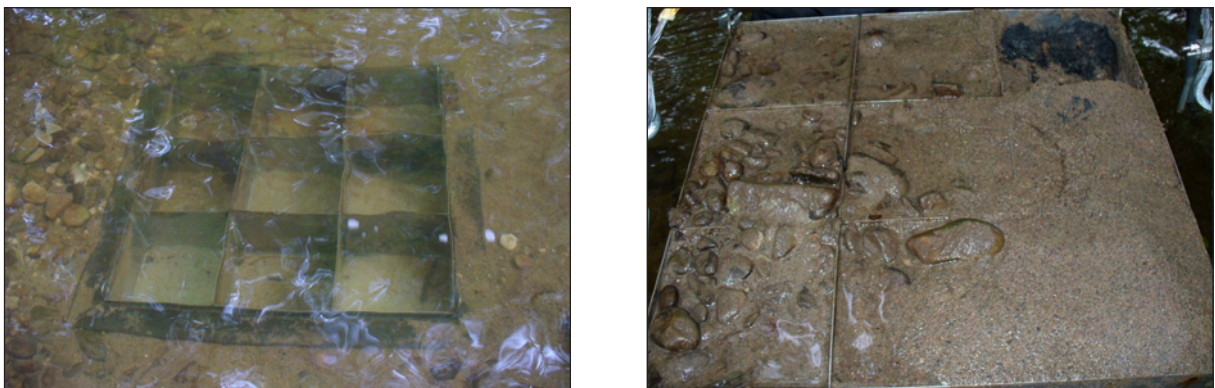
Abbildung 5.15: Eine der Geschiebefallen im frisch eingebauten Zustand (links) und während des Entleerens (rechts).

Um aussagekräftigere Resultate bezüglich des Transportverhaltens zu erhalten, wurden über den gesamten Projektzeitraum verteilt in unterschiedlichen Zeitintervallen Proben aus drei Geschiebefallen entnommen und deren Korngrößenverteilung analysiert. Diese Geschiebefallen wurden am 13. September 2004 an den in Abbildung 5.10 als G1/2, G2/3 und G4/5 gekennzeichneten Punkten in die Gerinnesohle der Brettach eingebaut. Sie bestehen aus in 3 x 3 Fächer aufgeteilten, oben offenen Edelstahlkästen mit den Abmessungen 60 cm x 60 cm x 15 cm (L x B x H, Abbildung 5.15). Sie wurden so eingebaut, dass die Oberkante bündig mit der Gerinnesohle abschließt. Zum Entleeren wurden die Kästen mit einer Hubwinde aus dem Wasser gezogen und der Inhalt in Eimer umgefüllt. Anschließend konnten die leeren Geschiebefallen wieder eingebaut werden.

Wie in Abbildung 5.15 deutlich zu erkennen ist, umfassten die Proben der Geschiebefallen in Abhängigkeit vom maximalen Abfluss im Untersuchungszeitraum teilweise ein weites Korngrößenspektrum. Zudem bestanden die Proben jahreszeitbedingt zu einem großen Teil aus organischem Material (Blätter, Äste usw.). Die organischen Anteile der Proben, die im Zeitraum vom 13.09.2004 bis 16.12.2004 gewonnen wurden, konnten durch die Bestimmung des Glühverlusts bestimmt werden. Dieser betrug im Mittel etwa 4,5% der Gesamtmasse der Probe. Eine genauere Angabe des organischen Anteils in Volumenprozent ist aufgrund der teilweise sehr lockeren Lagerung und der stark schwankenden Dichte des organischen Materials weder einfach zu erreichen, noch ist eine solche Angabe sinnvoll, denn eine Übertragbarkeit auf andere Fälle besteht nur in einem stark eingeschränkten Maß. Bei den Proben, die in den darauf folgenden Zeiträumen gewonnen wurden, wurde das organische Material vor Erstellung der Kornverteilungskurve von dem Geschiebematerial getrennt.

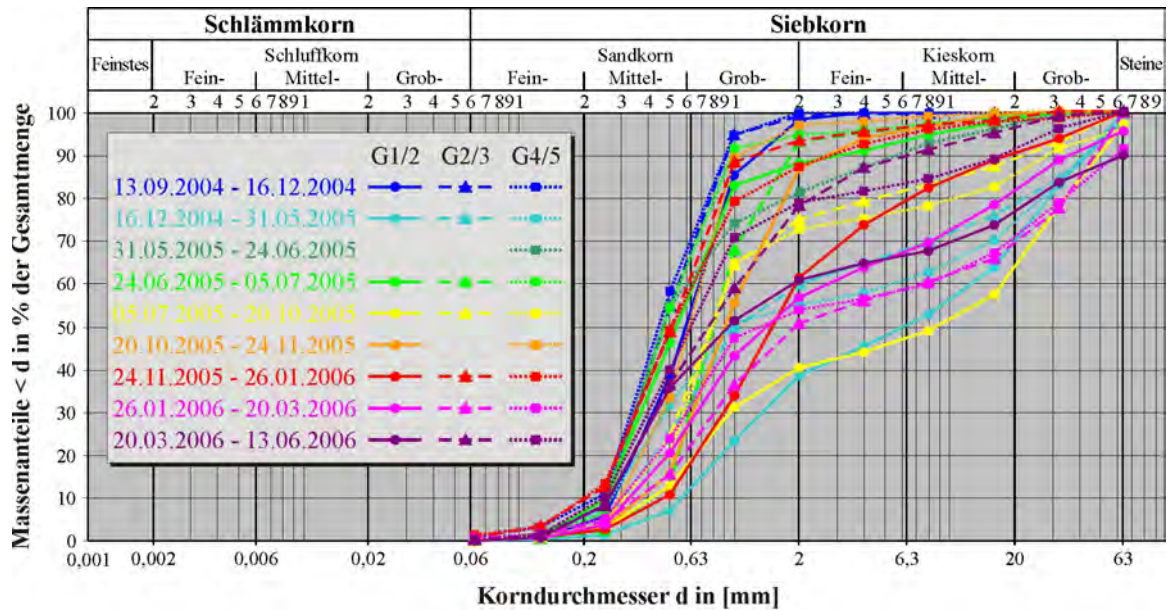
Abbildung 5.16: Kornverteilungskurven des in verschiedenen Zeitintervallen gewonnenen Geschiebematerials.

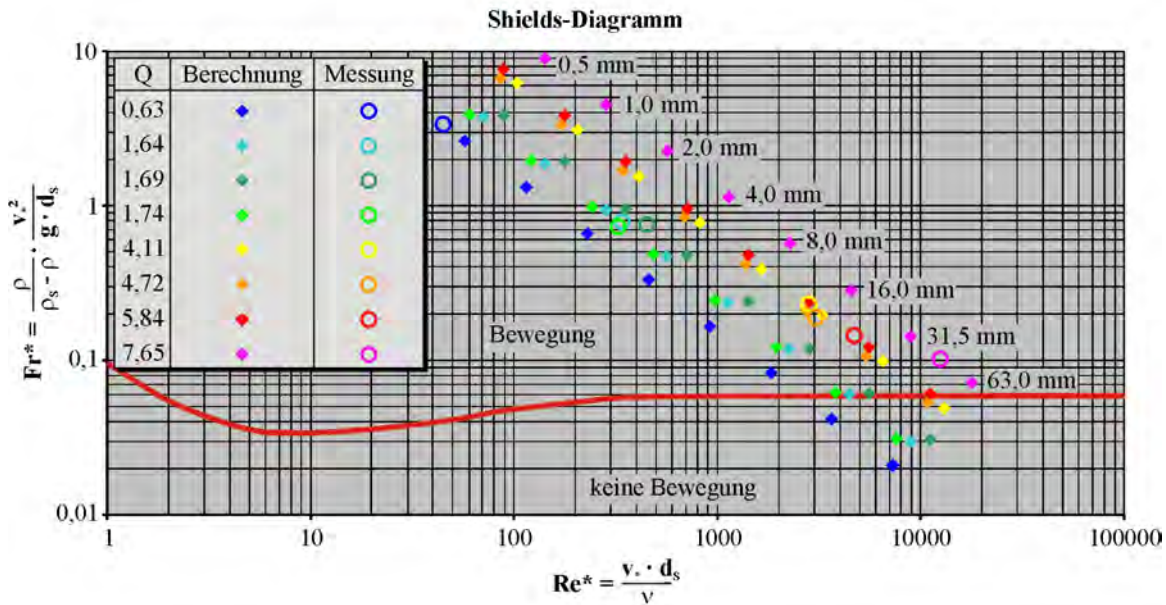
Abbildung 5.20: SHIELDS-Diagramm zum Vergleich des rechnerischen und des gemessenen Transportbeginns.

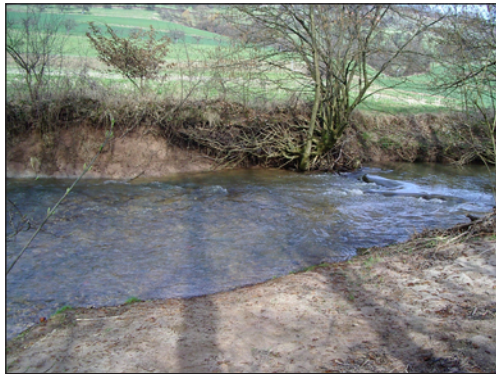
Abbildung 5.24: Aufsicht und Querprofil der Probestelle P3 (KUNZE 2006).

Die Querprofile an Probestelle 1 und Probestelle 3 sind durch relativ steile Ufer mit dichtem Bewuchs und einer entsprechenden Beschattung gekennzeichnet (Abbildung 5.22 und Abbildung 5.24). Durch das U-förmige Querprofil mit Böschungshöhen von etwa 1,8 m und fehlenden Ausuferungsmöglichkeiten ist vor allem an Probestelle 1 bei bordvollen Abflüssen mit hohen Sohlschubspannungen zu rechnen. Die zahlreichen Ufergehölze schaffen im Gewässerbett durch ihre Wurzeln weitere Habitatstrukturen. Ebenso bilden unterspülte Uferbereiche gerade für die Fischzönose wichtige Strukturen. Die Probestelle P2 befindet sich dagegen in einer Windungskurve der Brettach (Abbildung 5.23) und zeigt einen steilen Prallhang mit lockerem Bewuchs und einen flach auslaufenden Gleithang ohne Bewuchs. Durch den starken Lichteinfall können sich im Gewässerbett Quellmoose entwickeln.

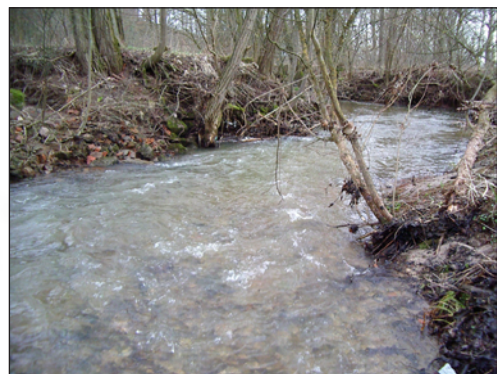
Abbildung 5.25: Aufsicht und Querprofil der Probestelle „Durchlass“;
 Foto: links Betriebsauslass mit Tosbecken, rechts Ökodurchlass (KUNZE 2006).

Die Substratverteilung wurde unterhalb des Ökodurchlasses auf einer Strecke von 30 m kartiert (Abbildung 5.25). Die Strecke lässt sich in zwei Bereiche einteilen, welche durch den Tosbeckenauslass getrennt sind. Im oberen schnell strömenden Bereich ist Kies das vorherrschende Substrat. Die Substratverhältnisse entsprechen hier weitgehend denen der Probestellen. Vereinzelt kommen sandige Bereiche vor. Daran schließt sich eine künstlich angelegte 90°-Kurve an, in der die Strömungsgeschwindigkeit abnimmt. Zur Befestigung des Bachbettes wurden hier Flussbausteine eingebracht. Zwischenzeitlich sind die Flussbausteine weitgehend mit Substrat überdeckt. Dabei bilden größere Steine und Sand die Hauptsubstrate. Zusätzlich kommt es durch das Tosbecken in diesem Bereich zur Versandung. Im Tosbecken setzt sich Feinsediment und Detritus nach einem Einstau ab und wird schon bei leicht erhöhten Abflüssen in den Abschnitt unterhalb des Auslasses eingetragen.

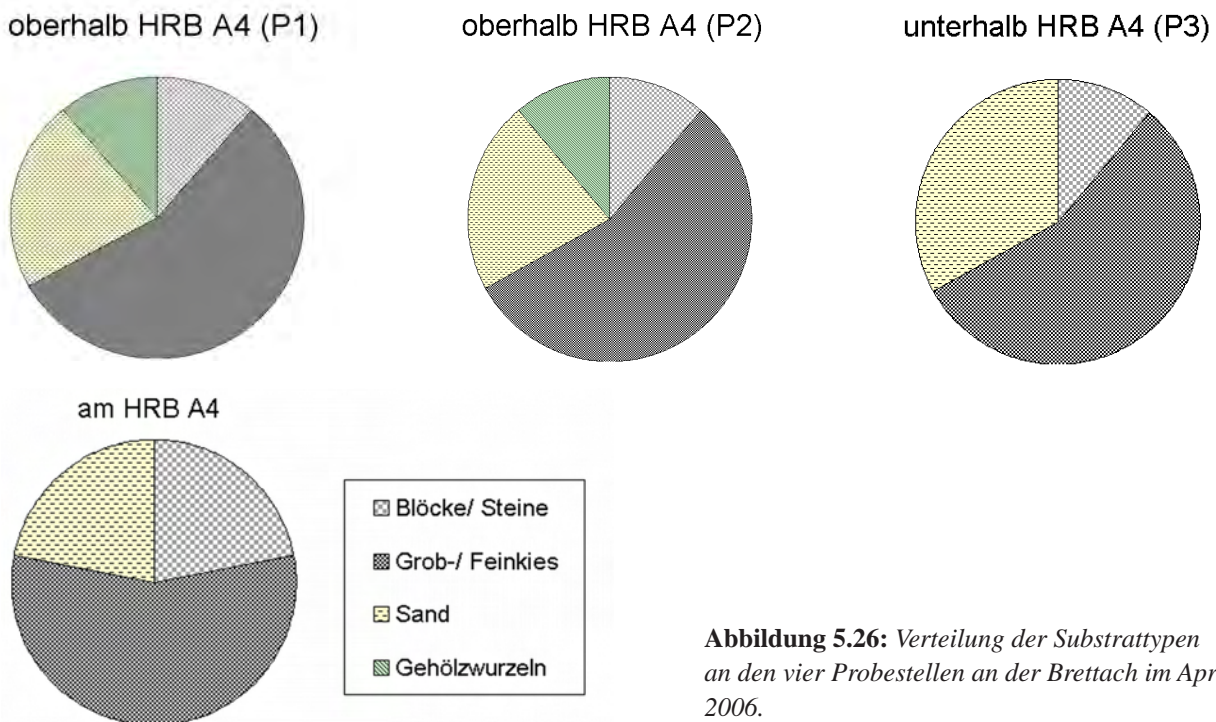
Abbildung 5.26: Verteilung der Substrattypen an den vier Probestellen an der Brettach im April 2006.

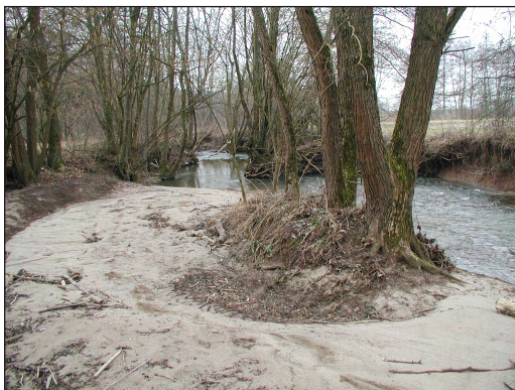
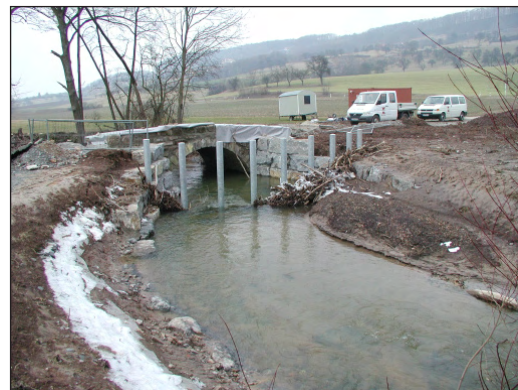
Abbildung 5.29: Beim Hochwasser am 9. März 2006 wurden größere Mengen an Feinsediment an der Probestelle P2 abgelagert, auch kam es zu erheblichen Sohlumlagerungen. Beim Hochwasser wurde auch Material aus einer Baustelle oberhalb von P2 ausgewaschen.

Die Emergenz von einzelnen Arten ist für die Abnahme der Artenvielfalt wahrscheinlich nicht verantwortlich. Auf Grund der kalten Witterung im März 2006 dürfte die Flugzeit der früh im Jahr schwärmenden Taxa noch nicht eingesetzt haben. Wahrscheinlicher ist, dass der Artenverlust auf ein Hochwasserereignis am 9. März 2006 zurückzuführen ist, bei dem es zu umfangreichen Sedimenttransporten und entsprechenden Ablagerungen kam, so zum Beispiel an der Probestelle P2 (Kapitel 5.3.2). Teile des Feinsediments könnten aus dem Bereich des Hochwasserrückhaltebeckens stammen, wo sich die Sohle noch nicht gefestigt hatte. Auch oberhalb der Probestelle P2 wurde vermutlich Erdmaterial aus einer Baugrube in den Bach gespült (Abbildung 5.29).

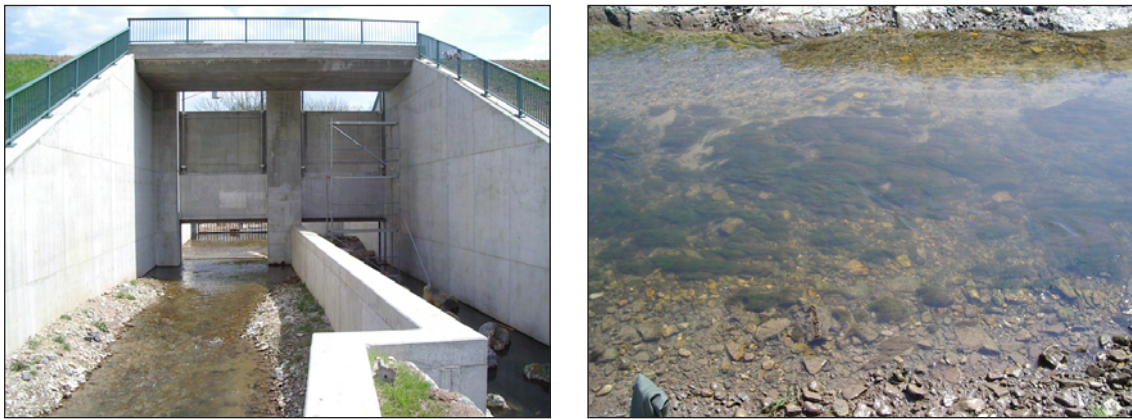
Abbildung 5.30: Gewässerabschnitt am Hochwasserrückhaltebecken im Mai 2006. Im rechten Bild ist deutlich das starke Algen- und Quellmooswachstum zu sehen. Die Uferbermen sind hingegen bisher kaum bewachsen (Bild links).

Um die **Besiedlung** des durch den Bau des Rückhaltebeckens neu geschaffenen Gewässerabschnitts zu untersuchen, wurde unmittelbar unterhalb des Hochwasserrückhaltebeckens (Abbildung 5.30) von März bis Juni 2006 die Wirbellosenfauna mittels substratspezifischem Kicksampling erfasst. Als Vergleichsstandort wurde die von den Bautätigkeiten unbeeinflusste Probestelle P1 oberhalb des Hochwasserrückhaltebeckens herangezogen. An beiden Probestellen wurden am 15. März, 4. April, 3. Mai und 13. Juni 2006 Proben genommen. Die Proben wurden taxonomisch ausgewertet und miteinander verglichen.

Zudem tauchen erstmals die Diptere *Bezzia* spp., die Eintagsfliege *Paraleptophlebia submarginata* und die Köcherfliege *Chaetopteryx* spp. auf. All diese Taxa profitieren vermutlich von dem sich gut entwickelnden Algen- und Quellmoosbewuchs (Abbildung 5.30) und dem hohen Anteil an Feinsediment am Hochwasserrückhaltebecken.

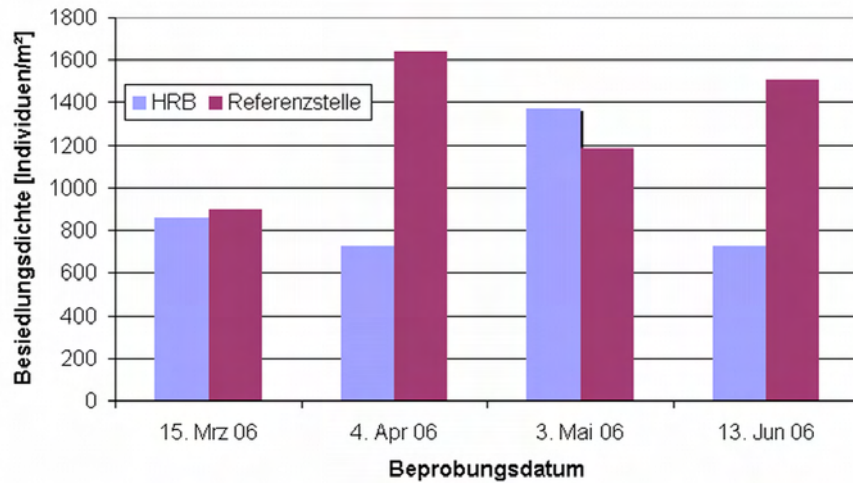
Abbildung 5.31: Besiedlungsdichte am Hochwasserrückhaltebecken (Sukzessionsabschnitt) und an der Referenzstelle P1.

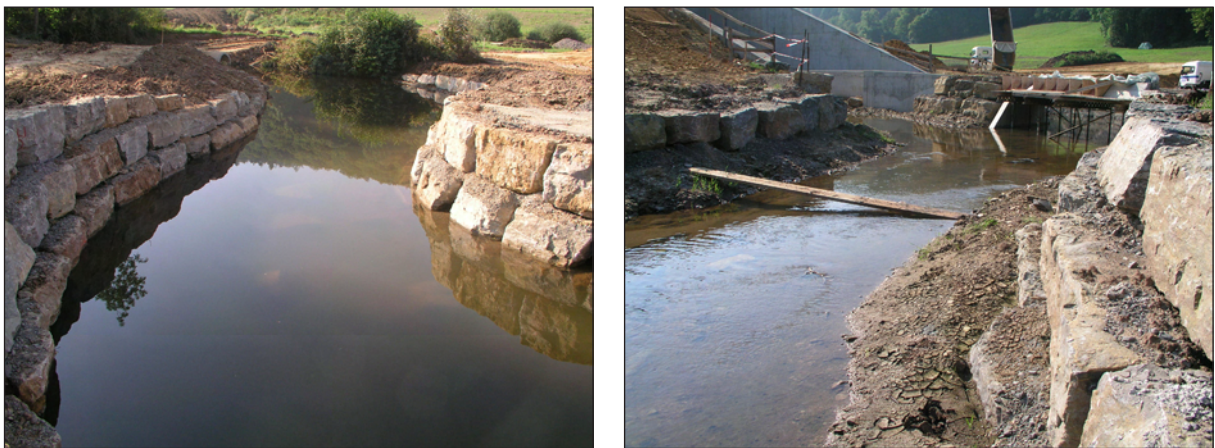
Abbildung 5.36: Hochwasserrückhaltebecken Hälden, Einlauf- und Auslaufbereich (Aufnahme am 01.09.05). (BÜRO ENTOMOLOGIE + ÖKOLOGIE 2006).

schließlich an den neu entstandenen offenen Habitaten im Bereich des Durchlasses nachgewiesen. Es handelt sich hierbei um charakteristische Arten der offenen Landschaft bzw. von unbeschatteten Ufern. Dies ist darauf zurückzuführen, dass sich die Habitats im Bereich des Durchlassbauwerks (vegetationsfrei, keine Beschattung durch Gehölze) stark von denjenigen außerhalb des Hochwasserrückhaltebeckens unterscheiden. Hier kommt somit naturgemäß eine andere Käfergemeinschaft vor als an den Gehölz bestandenen Ufern. So ist beispielweise der Schwarze Enghalsläufer *Limodromus assimilis*, eine typische Art von feuchten Wäldern, nur an den Probenstellen oberhalb und unterhalb des Hochwasserrückhaltebeckens zu finden. Generell erweisen sich die Uferstrukturen im Durchlass zum Zeitpunkt der Untersuchung als schlechte Käferhabitate. An den durch Blocksatz befestigten steilen Ufern im Einlaufbereich können keine Laufkäfer existieren (Abbildung 5.36 links). Es fehlen geeignete Habitats wie natürliche Uferabbrüche und Sand-, Kies- oder Lehmbänke. Im Auslauf wurde das Bachufer zwar weniger stark verbaut als im Einlaufbereich, dennoch sind die Eingriffe durch die Baumaßnahme gravierend und das Gewässer muss die künstlich geschaffenen, harten Uferlinien erst mit natürlichen Substraten überdecken, bevor sich typische Laufkäferarten ansiedeln können (Abbildung 5.36 rechts).

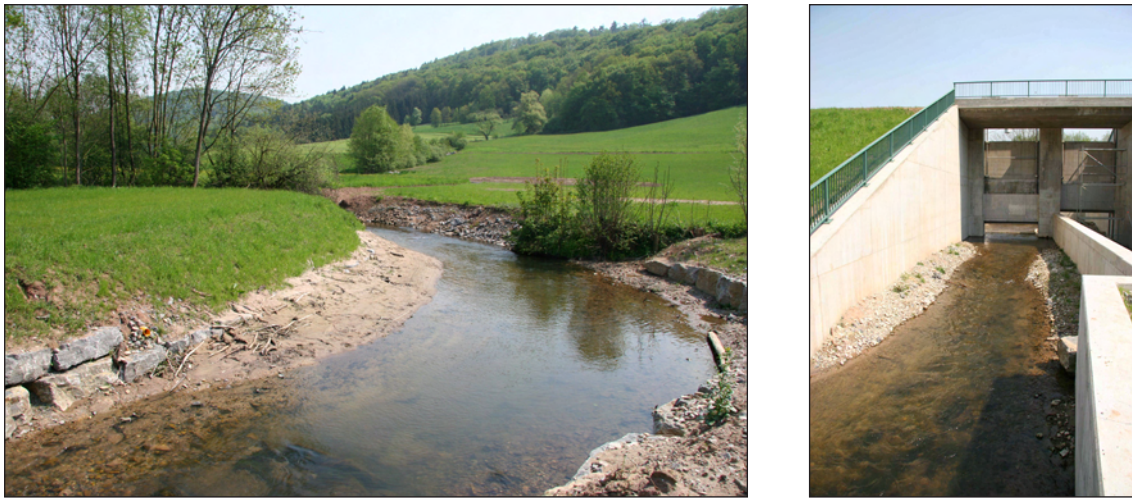
Abbildung 5.37: Oberhalb des Einlasses hat sich eine Sandbank gebildet, an der die Beprobung stattfand. Im Auslassbereich wurden die aufgeschütteten Bermen beprobt. (Aufnahme am 06.05.06) (BÜRO ENTOMOLGIE + ÖKOLOGIE 2006).

Im Durchlass selbst wurden hauptsächlich typische Arten vegetationsarmer, sandig-schlammiger Ufer gefunden. Untersucht wurden hier die Sandbänke und aufgeschütteten Bermen als terrestrische Bereiche innerhalb des Bauwerks (Abbildung 5.37). Im Gegensatz dazu weisen die Durchlassöffnungen keine für eine mögliche Laufkäfer-Durchquerung geeigneten terrestrischen Habitats auf (Abbildung 5.38). Der Durchlass kann nur schwimmend durchquert werden. Auch handelt es sich um vergleichsweise kleine, dunkle Öffnungen, welche für fliegende Käfer nicht attraktiv sind und nicht durchfliegen werden.

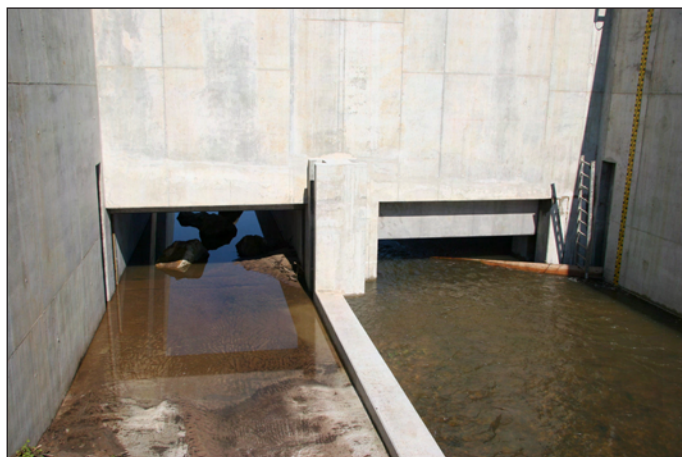
Abbildung 5.38: Mangels terrestrischer Habitate können die Durchlässe nicht von laufaktiven Käfern genutzt werden. (Aufnahme am 03.06.06) (BÜRO ENTOMOLGIE + ÖKOLOGIE 2006).

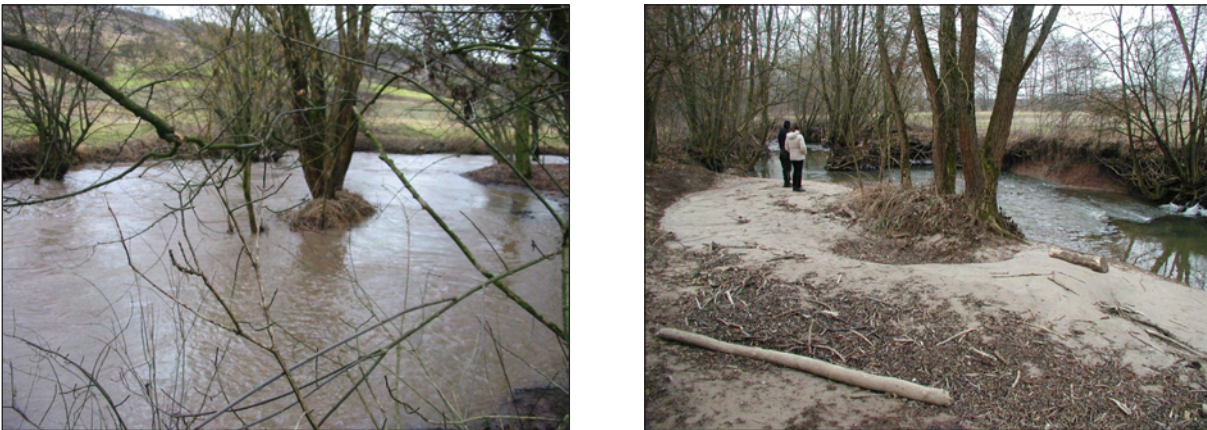
Abbildung 6.3: Die Brettach am Querschnitt Q2 bei nahezu bordvollem Abfluss am 9. März 2006 (links, unterstromige Ansicht) und einige Tage später mit sedimentiertem Material am Ufer (rechts, oberstromige Ansicht).

Ein Einstau des Hochwasserrückhaltebeckens A4 an der Brettach konnte in dem kurzen Zeitraum zwischen Fertigstellung des Beckens und dem Ende der Projektlaufzeit nicht beobachtet werden. Lediglich ein nahezu bordvoller Abfluss von etwa $6 \text{ m}^3/\text{s}$ fiel in diesen Zeitraum. Abbildung 6.3 vermittelt einen Eindruck von diesem Abflussereignis am 9. März 2006 (links), ebenso wie von dem durch dieses Ereignis am flachen Uferbereich des Profils Q2 (siehe Kapitel 5.1.1) sedimentiertem sandigen Material. Aufgrund der geringen Einstauwahrscheinlichkeit innerhalb dieses kurzen Zeitraums wurden numerische Simulationen der Strömung und des Geschiebetransports durchgeführt.

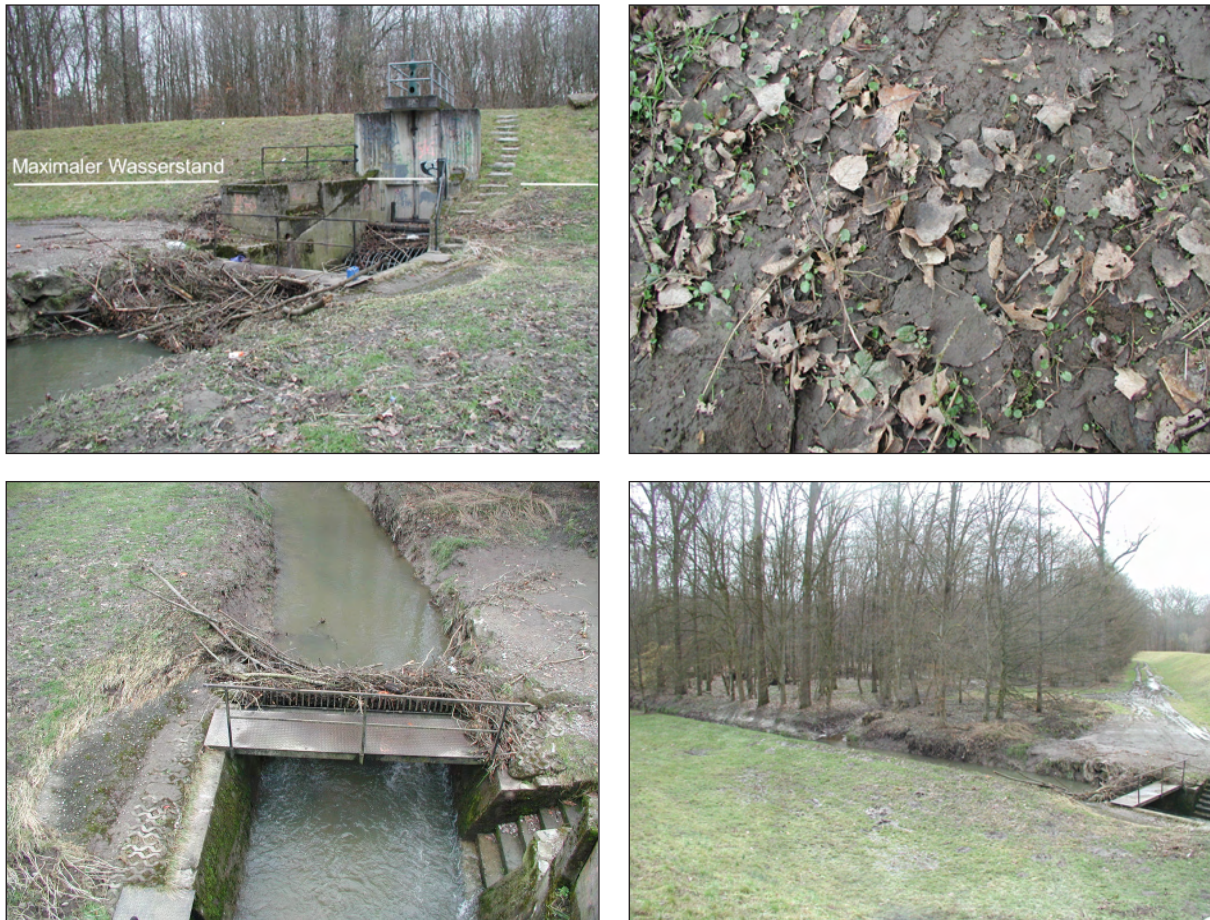
Abbildung 6.16: Das Rückhaltebecken Freiburg Nord am Schobbach nach dem Einstau vom 8.-9. März 2006. Das Becken war nur zum Teil gefüllt (Bild links oben), dennoch wurde eine große Menge Geschwemmsel und Schlamm abgelagert (die Bilder wurden am 10. März aufgenommen).

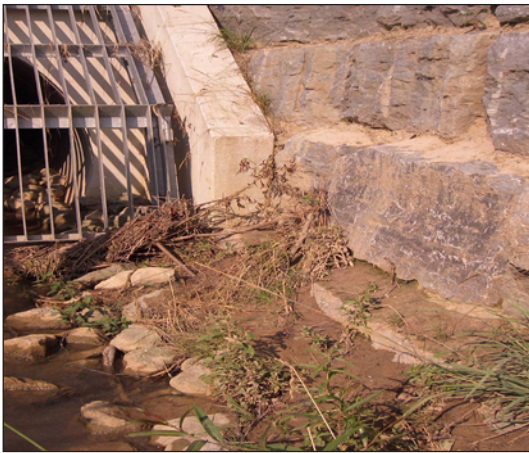
Abbildung 6.18: Sedimenteintrag nach Einstauereignis am Hochwasserrückhaltebecken S43.

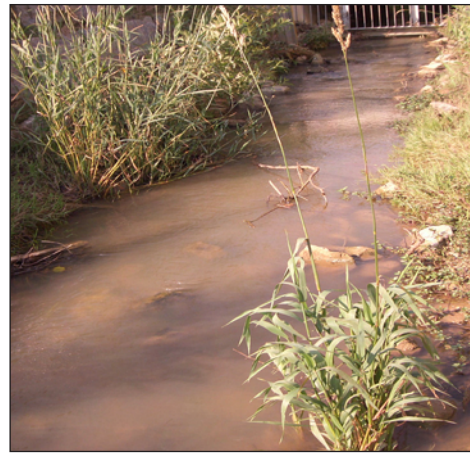
Abbildung 6.19: Trübung des Gewässers nach Hochwasser am Hochwasserrückhaltebecken S43.

Anhaltende Starkniederschläge führten am 07 Juli 2006 zu einem erhöhten Abfluss des Insenbachs und zu einem Einstau des Hochwasserrückhaltebeckens S43. Die Einstauhöhe betrug am Becken ca. 2,15 m über der Bachsohle, die Einstaudauer war jedoch mit nur wenigen Stunden recht kurz. Nach Aussagen des zuständigen Betreibers fand ein stark erhöhter Sedimenteintrag in das Gewässer statt (Abbildung 6.18). Am darauf folgenden Tag wurde die Räumung des Einlaufbereichs von Geschwemmsel und Treibholzansammlungen durchgeführt. Auswirkungen auf die Gewässersohle konnten nicht beobachtet werden. Bei Ablassen des Beckens wurde das eingetragene Material größtenteils abtransportiert. Es konnte nur eine stärkere Trübung des Wasserkörpers durch mitgeführtes Feinmaterial festgestellt werden (Abbildung 6.19).
