Institut für Wasserbau
Universität Stuttgart

Institut für Landespflege
Albert-Ludwigs-Universität Freiburg

Schlussbericht zum Forschungsprojekt

Kriterien für Gestaltung, Betrieb sowie Unterhaltung von Stau- und Retentionsanlagen zur Gewährleistung der ökologischen Durchgängigkeit

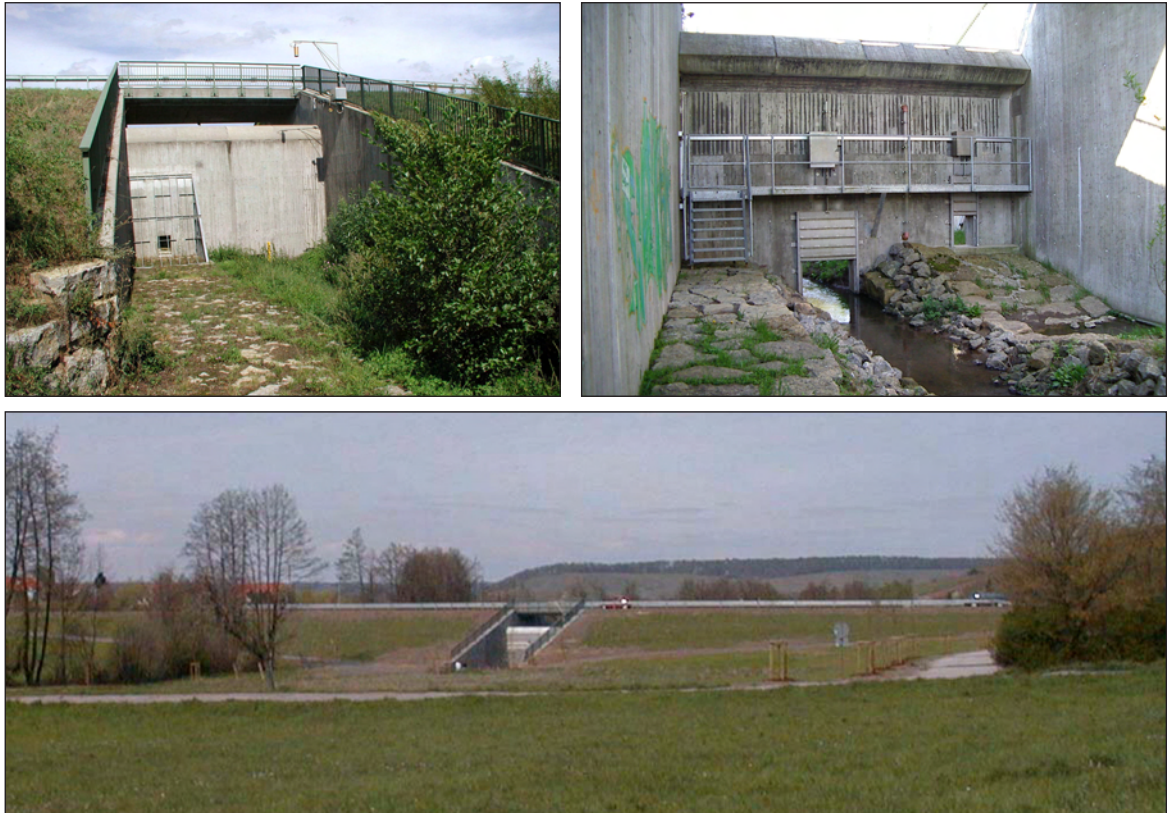
Abbildung 7.2: Hochwasserrückhaltebecken Stadtseebach. Durchlassbauwerk fotografiert von oberhalb und unterhalb, sowie der Damm (EIGENE AUFNAHME; KUNZE; INGENIEURBÜRO W&P).

Die Hochwasserentlastung erfolgt über eine 8,0 m breite und etwa 6,5 m hohe Stauwand des Auslassbauwerks, die eine strömungsgünstige Überfallform besitzt. Es handelt sich demnach um ein Kombinationsbauwerk aus Grundablass und Hochwasserentlastungsanlage. Die Belüftung des Überfallstrahls wird durch zwei Belüftungsrohre sichergestellt. Unterhalb der Betriebsöffnung ist die Energieumwandlungsmulde angelegt. Dennoch kommt es bei Ansprungen der Hochwasserentlastungsanlage sehr wahrscheinlich zu Schäden im naturnahen, unterwasserseitigen Gerinne, da sich der Überfall über die gesamte Breite der Stauwand erstreckt. Diese Schäden werden jedoch bewusst in Kauf genommen, indem auf den statistisch gesehen seltenen Betrieb verwiesen wird (INGENIEURBÜRO W&P & WVS 1997).

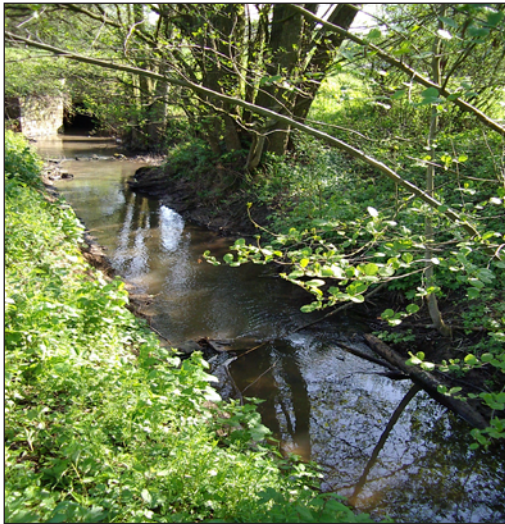
Abbildung 7.4: Aufsicht und Querprofil der Probestelle „oberhalb HRB“ am Stadtseebach (KUNZE 2006).

Der überwiegende Anteil der Sohle besteht aus einer Mischung von organischem und anorganischem, sehr feinem sandig-schluffigem Material, das als „Sand-Schlamm-Gemisch“ klassifiziert wurde (Abbildung 7.4 und Abbildung 7.6). Die wenigen grobkörnigen Substrate bilden eine Ausnahme und entstammen vermutlich Befestigungsmaßnahmen. Infolge der geringen Strömung gibt es recht häufig Detritus-Ablagerungen. Etwas höhere Fließgeschwindigkeiten treten nur an den wenigen Engstellen auf. Daraus resultiert eine geringe Tiefenvarianz (Wassertiefe selten mehr als 20 cm).

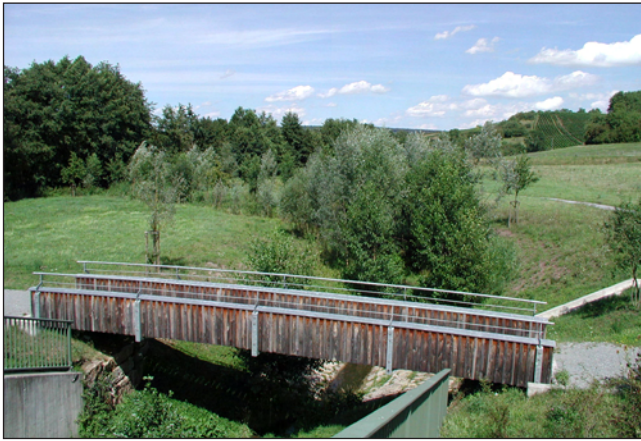
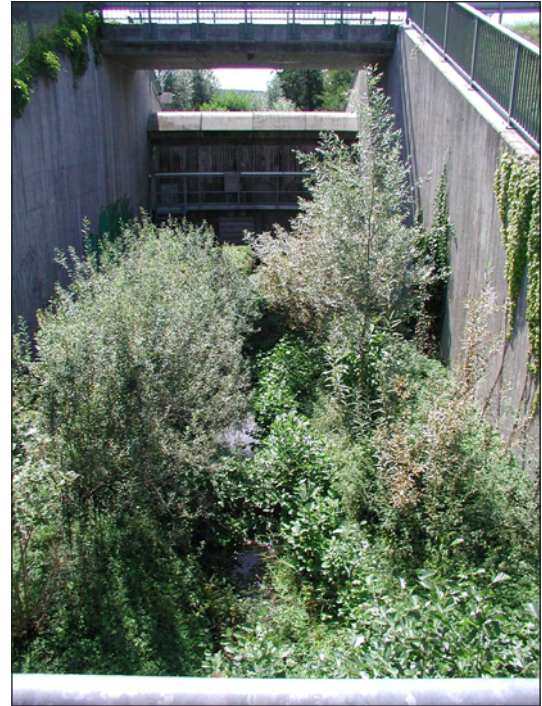
Abbildung 7.5: Stadtseebach. Gehölzbewuchs im Bereich oberhalb (Foto links) und unterhalb (Foto oben) des Durchlasses.

Eine Besonderheit des Hochwasserrückhaltebeckens Stadtseebach ist das bewachsene Ufer im Durchlass (Abbildung 7.5 und Abbildung 7.16). Der Gehölzaufwuchs schafft ähnliche Verhältnisse wie an Probestelle „oberhalb Hochwasserrückhaltebecken“ und ist damit für das Vorkommen bestimmter Waldarten verantwortlich. Ein Beispiel hierfür ist der Große Brettläufers (*Abax parallelepipedus*). Durch die Beschattung ist im Durchlass stellenweise ein Mikroklima entstanden, welches den Habitatansprüchen des Großen Brettläufers entgegenkommt. Eine weitere Art, die vegetationsreiche, sumpfige Habitate bevorzugt, wie sie unterhalb des Dammes vorkommen, ist der Eiförmige Sumpfläufer (*Oodes helopioides*). Da neben dem bewachsenen Ufern auch offene Uferabschnitte vorhanden sind, finden sich auch Arten, die sonst nur im offenen, frischen oder sogar trockenen Kulturland anzutreffen sind (z.B. *Ophonus azureus*, *Amara aenea* oder *Microlestes maurus*). Diese Arten zählen nicht zu den stenotopen Uferkäfern.

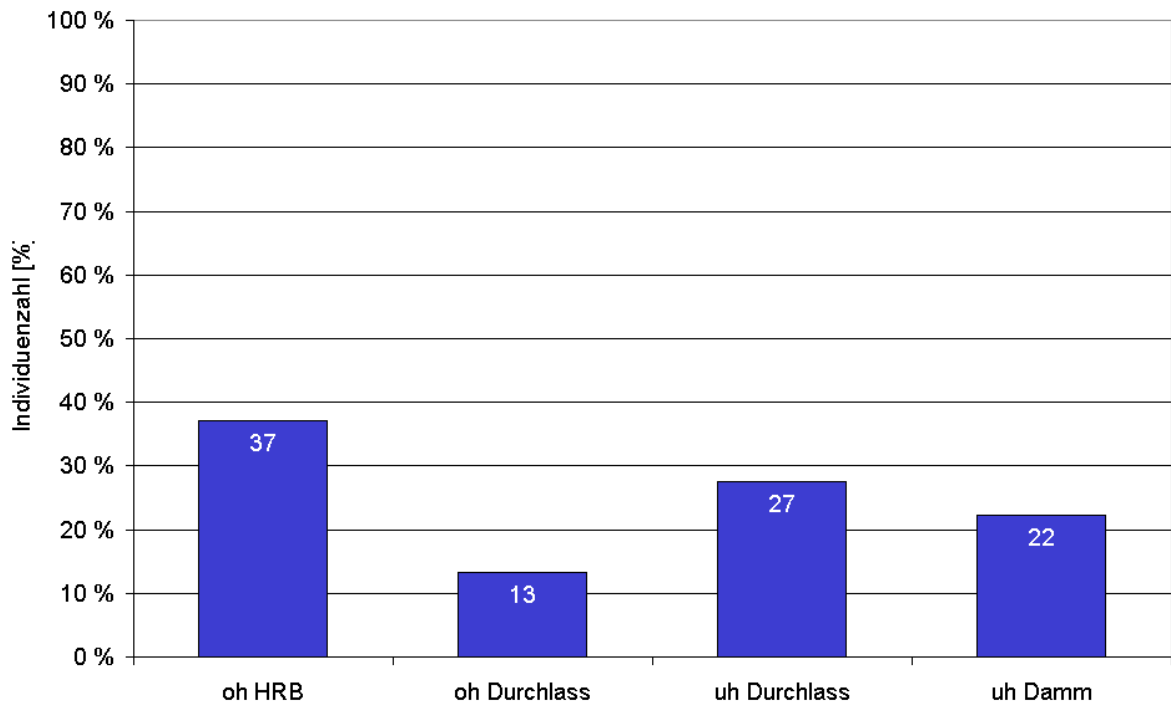
Abbildung 7.15: Hochwasserrückhaltebecken Stadtseebach: Angegeben sind die Individuenzahlen pro Probestelle.

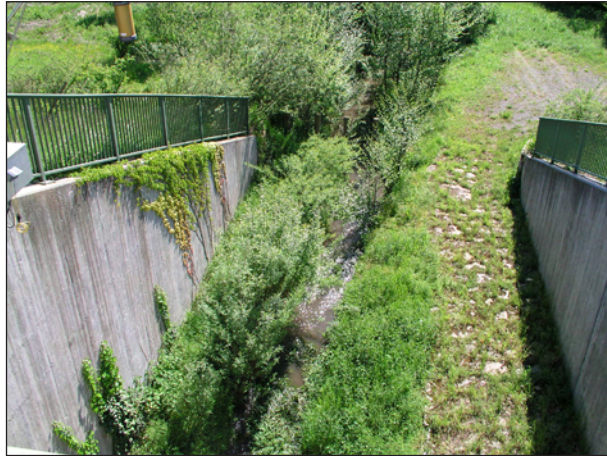
Abbildung 7.16: Hochwasserrückhaltebecken Stadtseebach oberhalb Durchlass (SCHWENNINGER).

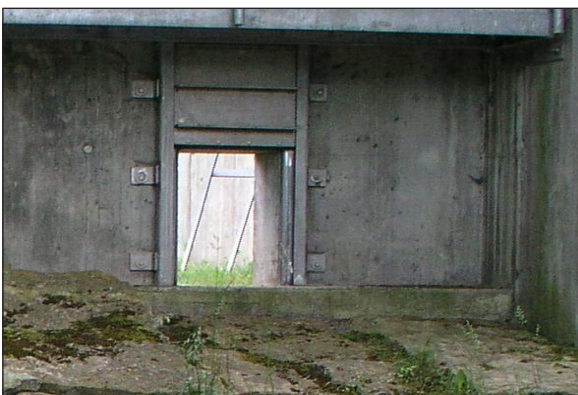
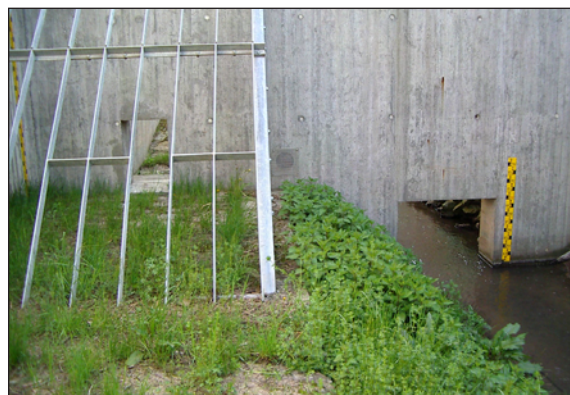
Abbildung 7.17: Hochwasserrückhaltebecken Stadtseebach, Betriebsauslass mit glatter Betonschwelle, sowie Betriebs und Ökodurchlass von oberhalb.

Das Bauwerk besitzt eine Öko- und einen Betriebsdurchlass (siehe Abbildung 7.2 und Abbildung 7.17). Der Ökodurchlass ist für Laufkäfer ein unüberwindbares Hindernis, da er nur schwimmend überwunden werden kann. Der Betriebsauslass befindet sich auf einer künstlichen Uferberme und wäre theoretisch für terrestrische Arten eine Möglichkeit, den Durchlass zu passieren, allerdings muss eine mehrere Zentimeter hohe, glatte Betonschwelle überwunden werden (Abbildung 7.17). Hinzu kommt, dass die Habitate zu beiden Seiten der Öffnung völlig unterschiedlich ausgeprägt sind (wiesenartige Vegetation oberhalb, Steinrampe unterhalb) und damit unterschiedliche Habitateigenschaften bezüglich der Vegetation, des Untergrunds und des Mikroklimas herrschen. Die Laufkäfer werden dadurch von einer Durchquerung abgehalten.

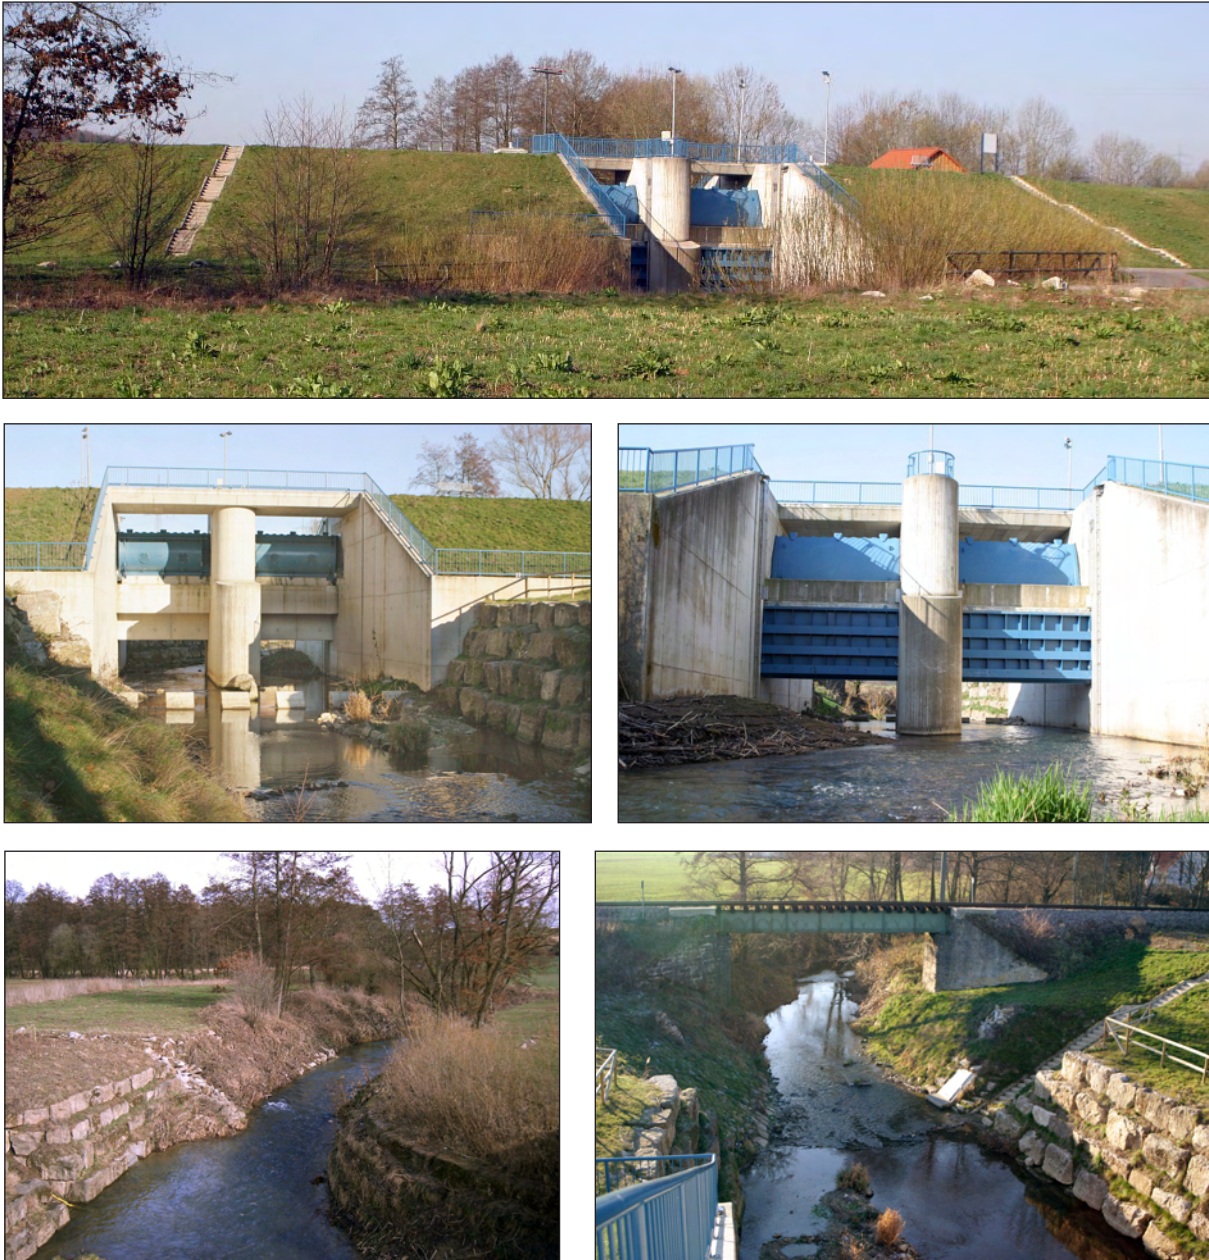
Abbildung 7.19: Hochwasserrückhaltebecken Waibstadt W18. Damm mit Durchlassbauwerk, Schütze mit Fischbauchklappen fotografiert von unterhalb und oberhalb, sowie Ein- und Auslaufbereich (EIGENE AUFNAHMEN).

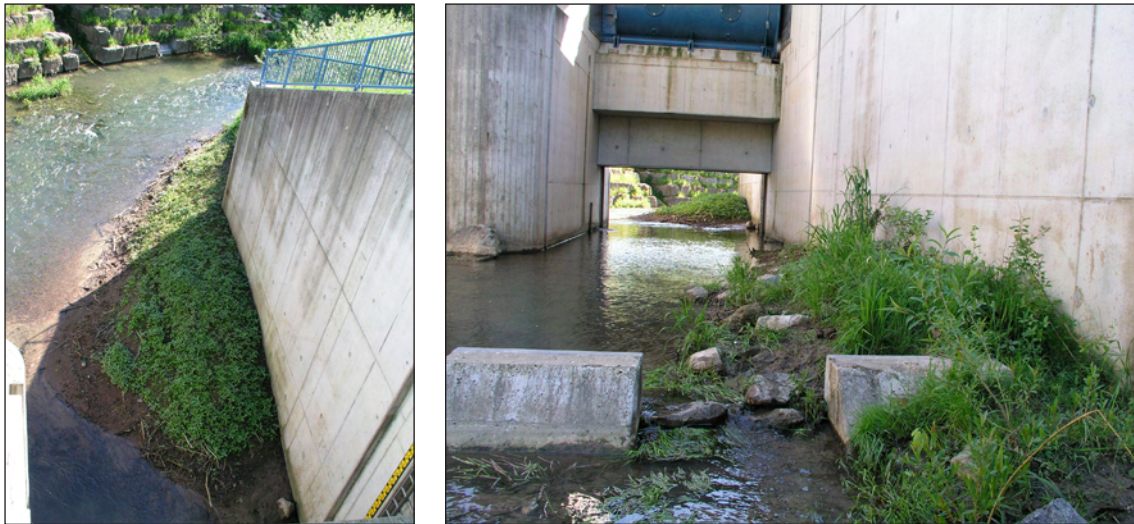
Abbildung 7.31: Hochwasserrückhaltebecken Bernau, oberhalb und unterhalb des Durchlasses (SCHWENNINGER).

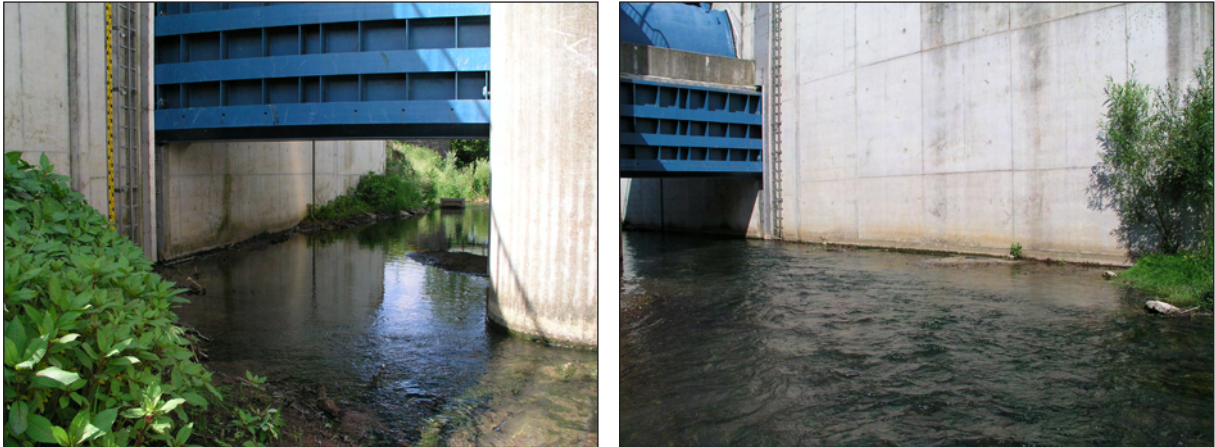
Abbildung 7.32: Hochwasserrückhaltebecken Bernau. Einlauf rechts- und linksseitig. Im Durchlass sind keine terrestrischen Habitate vorhanden. Tiere können sich hier nur schwimmend fortbewegen. (SCHWENNINGER).

Problematisch sind auch bei diesem Becken die Verhältnisse für flugunfähige Arten, die den Durchlass nur laufend durchqueren können. Im Durchlass sind keine durchgehenden terrestrischen Habitate vorhanden (Abbildung 7.32). Die Tiere können sich hier nur schwimmend fortbewegen und werden den Durchlass somit nicht passieren.

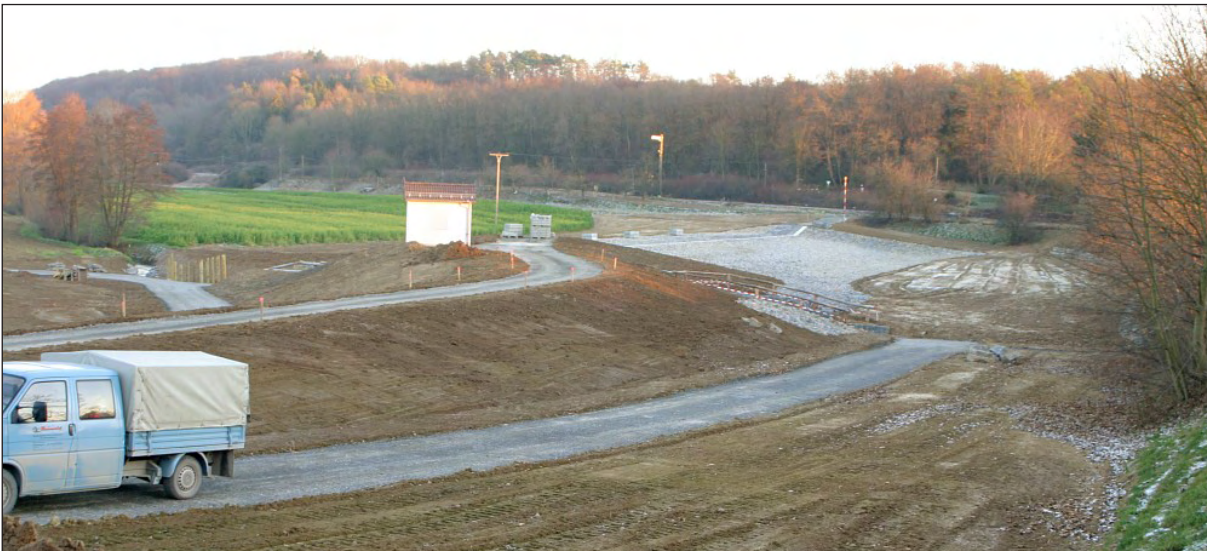
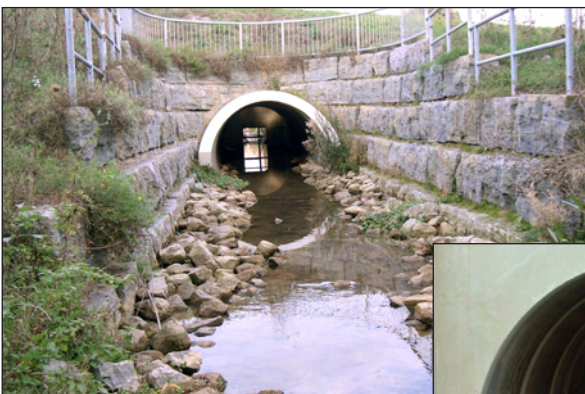
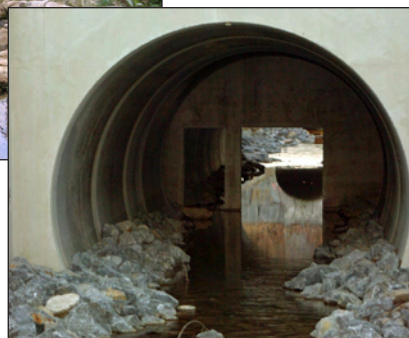
Abbildung 7.34: Hochwasserrückhaltebecken Insenbach S43. Damm im Bau, sowie Durchlassbauwerk fotografiert von unterhalb und oberhalb.

Am Insenbach wurde ein geschlossenes Durchlassbauwerk realisiert (Abbildung 7.34). Der 24 m lange Rohrdurchlass besitzt einen Durchmesser von 2,6 m. Durch den relativ großen Durchmesser soll ausreichend Tageslicht ins Bauwerk eindringen. In der Mitte des Durchlasses ist das steuerbare Regulierorgan angeordnet: Ein Steuerschieber (0,50 x 0,50 m) sowie ein Not-schieber (1,00 x 1,20 m) sind gleichzeitig als Licht- und Schieberschacht angelegt. Der Schiebermechanismus ist so eingestellt, dass ein Regelabfluss von 1,3 m³ gewährleistet ist. Bis zu einem Abfluss von 2,0 m³/s bleibt der Schieber in der voll geöffneten Stellung und wird erst bei höherem Abfluss geschlossen, wodurch ein zu häufiger Einstau vermieden werden soll.

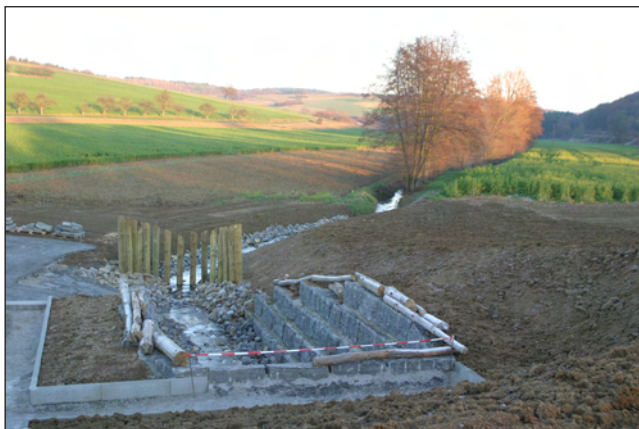
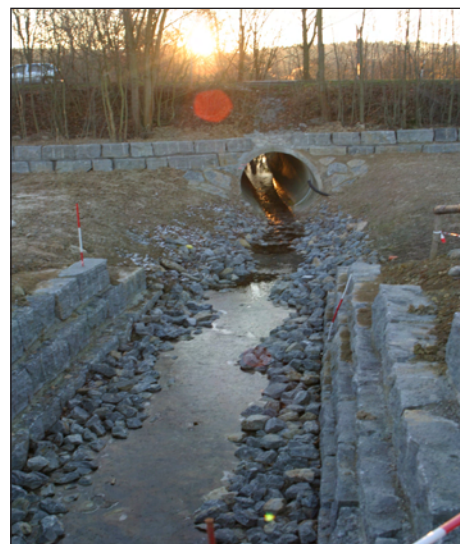
Abbildung 7.37: Ein- und Auslaufbereich am Hochwasserrückhaltebecken Insenbach in der Bauphase. Unterhalb des Durchlasses schließt ein weiterer Durchlass an (Bild rechts)(MEIER).

Der Gewässerabschnitt kurz oberhalb des Hochwasserrückhaltebeckens ist gewässertypisch ausgestattet und ähnelt der Referenzstelle. Die Ufer sind mit einem lockeren Gehölzbewuchs bestanden, welcher jedoch ungefähr 50 m vor dem Durchlassbereich endet und unterhalb des Durchlasses erst jenseits der sich anschließenden Straßenunterführung wieder beginnt (Abbildung 7.37). Die Zu- und Ablaufbereiche sind beidseitig mit Natursteinen gepflastert und die Gewässersohle ist durch eine Steinschüttung gesichert, die sich im Rohrdurchlass fortsetzt. Bei normalem Wasserstand sind die Gewässerränder trocken, wodurch trockene, teilweise bewachsene Sand- und Steinflächen für die terrestrische Durchgängigkeit zur Verfügung stehen. Ein Treibholzfang aus Holzstämmen sichert den Zulauf gegen grobes mitgeführtes Material und vor dem Rohrdurchlass ist zusätzlich ein Metallrechen angebracht (Abbildung 7.37).

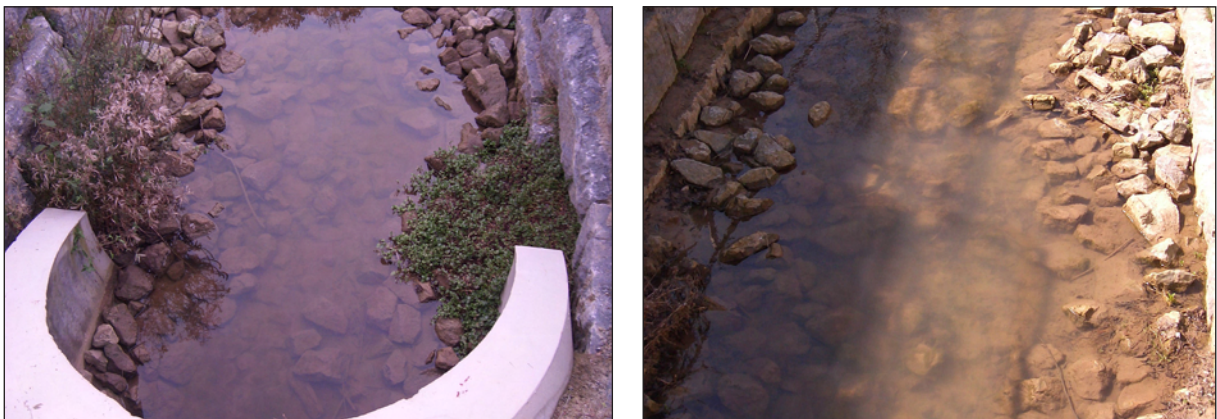
Abbildung 7.42: Abgesetztes Feinmaterial auf der Steinsohle im Durchlass des Beckens S43.

Der Anteil der Arten, die langsame Strömungsverhältnisse bevorzugen, ist am Hochwasserrückhaltebecken am größten. Grund dafür ist die reduzierte Fließgeschwindigkeit im und nach dem Durchlass. Diese hat jedoch auch Auswirkungen auf die **ökologische Durchgängigkeit** und die **Besiedelbarkeit** des Durchlasses. Der Insenbach führt auf Grund der Geologie seines Einzugsgebiets und den umgebenden landwirtschaftlichen Flächen eine hohe Feinsedimentfracht mit. Kommt es wie am Hochwasserrückhaltebecken zur Verringerung der Fließgeschwindigkeit, kann Feinsediment in großen Mengen abgelagert werden. Im Durchlass des Hochwasserrückhaltebeckens S43 führt dies zu Verschlämmungen größerer Sohlabchnitte (Abbildung 7.42).

Da diese verschlammten Bereiche die gesamte Gewässerbreite einnehmen, stellen sie für eher rheophile und sauerstoffbedürftige Arten wahrscheinlich ein Wanderungshindernis dar (RAWER-JOST et al. 1999). So können beispielsweise sauerstoffzehrenden Prozesse am Gewässergrund zum Absterben von langsam wandernden Arten führen (QUAST et al. 1997). Die Tatsache, dass Taxa wie die Simuliidae, Vertreter der Gattungen *Hydropsyche* und *Polycentropus* sowie der Strudelwurm *Dugesia gonocephala* nicht an den verschlammten Abschnitten gefunden wurden, unterstützen diese Vermutung.

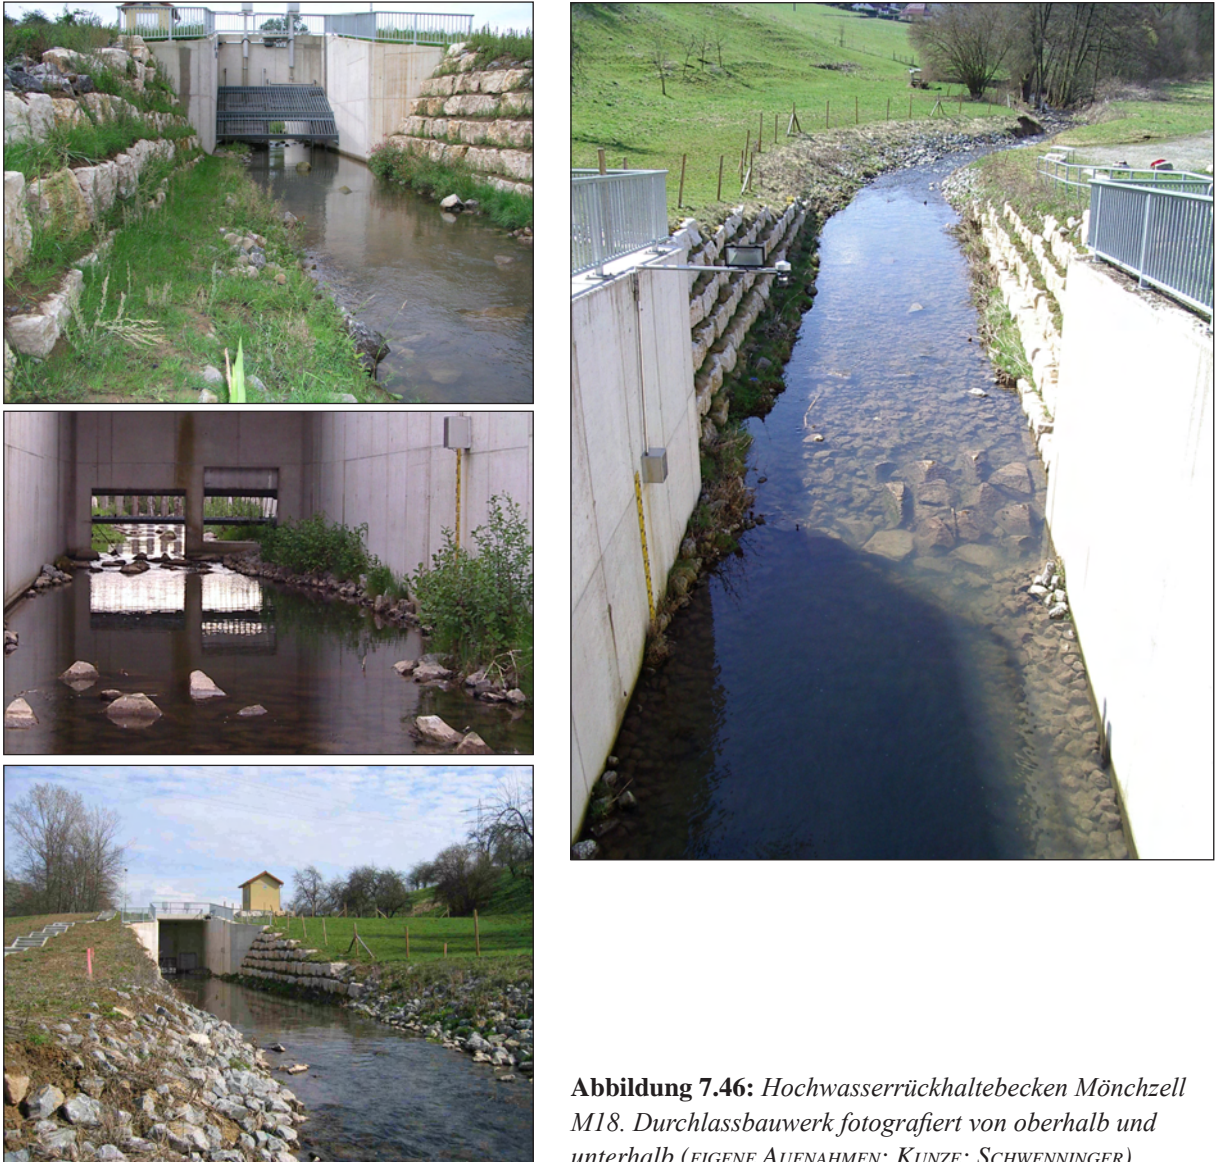
Abbildung 7.46: Hochwasserrückhaltebecken Mönchzell M18. Durchlassbauwerk fotografiert von oberhalb und unterhalb (EIGENE AUFNAHMEN; KUNZE; SCHWENNINGER).

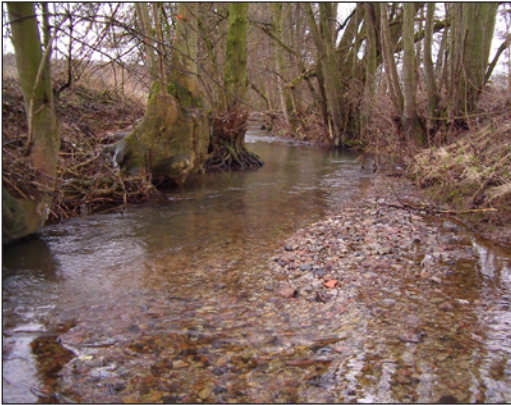
Abbildung 7.49: Aufsicht und Querprofil der Probestelle „oberhalb HRB M18“.

Die nur leichte Windung des Bachlaufes wird durch lokale Uferabbrüche und die Linienggebung durch die Gehölze hervorgerufen und sorgt für einen kleinräumigen Wechsel von Stillen (pools) und Schnellen bzw. „Rauschen“ (riffles). Deshalb variieren die Fließgeschwindigkeiten innerhalb eines größeren Bereichs zwischen < 0,1 m/s und 1,0 m/s, was sich

in ruhig fließenden bis leicht turbulenten Strömungen widerspiegelt. Die Wassertiefe schwankt zwischen < 0,1 m in den Schnellen bis zu 0,5 m in Stillen. In den vorhandenen Kolken wird diese Tiefe noch übertroffen. Die Kiesinsel fällt bei niedrigen und mittleren Wasserständen mehr oder weniger trocken (in Abbildung 7.49 als „Grobkies emers“ bezeichnet). Sie sorgt für einen Strömungswechsel von kaum wahrnehmbarem Fließen bis hin zu leicht turbulent.

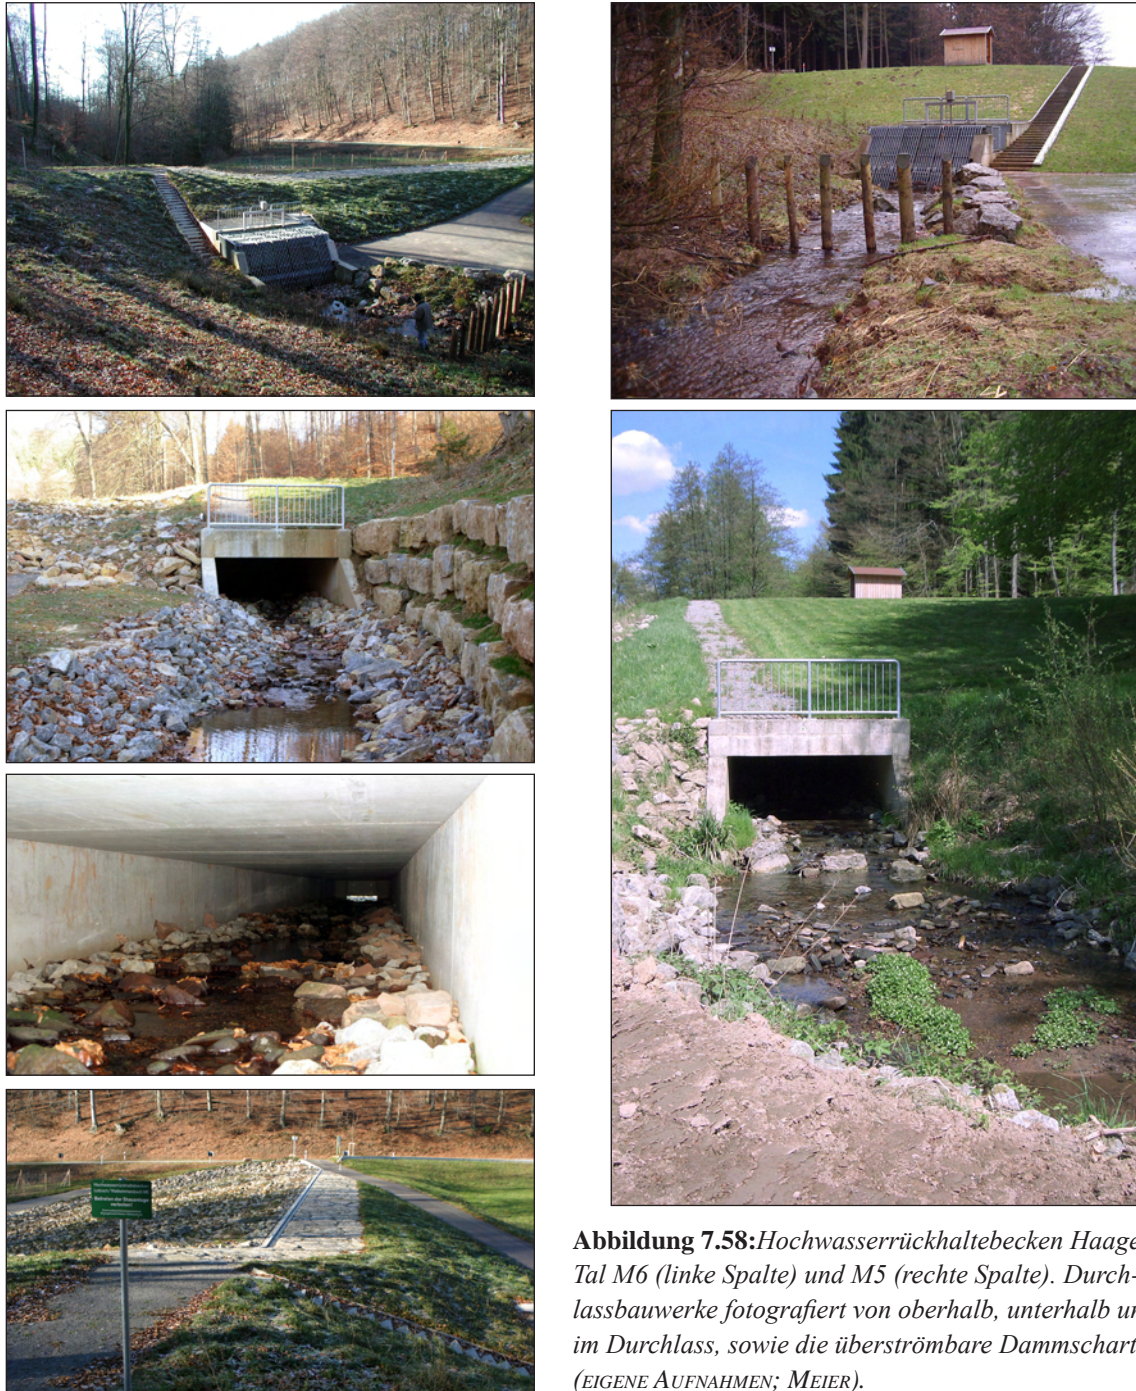
Abbildung 7.58: Hochwasserrückhaltebecken Haager Tal M6 (linke Spalte) und M5 (rechte Spalte). Durchlassbauwerke fotografiert von oberhalb, unterhalb und im Durchlass, sowie die überströmbare Dammscharte. (EIGENE AUFNAHMEN; MEIER).

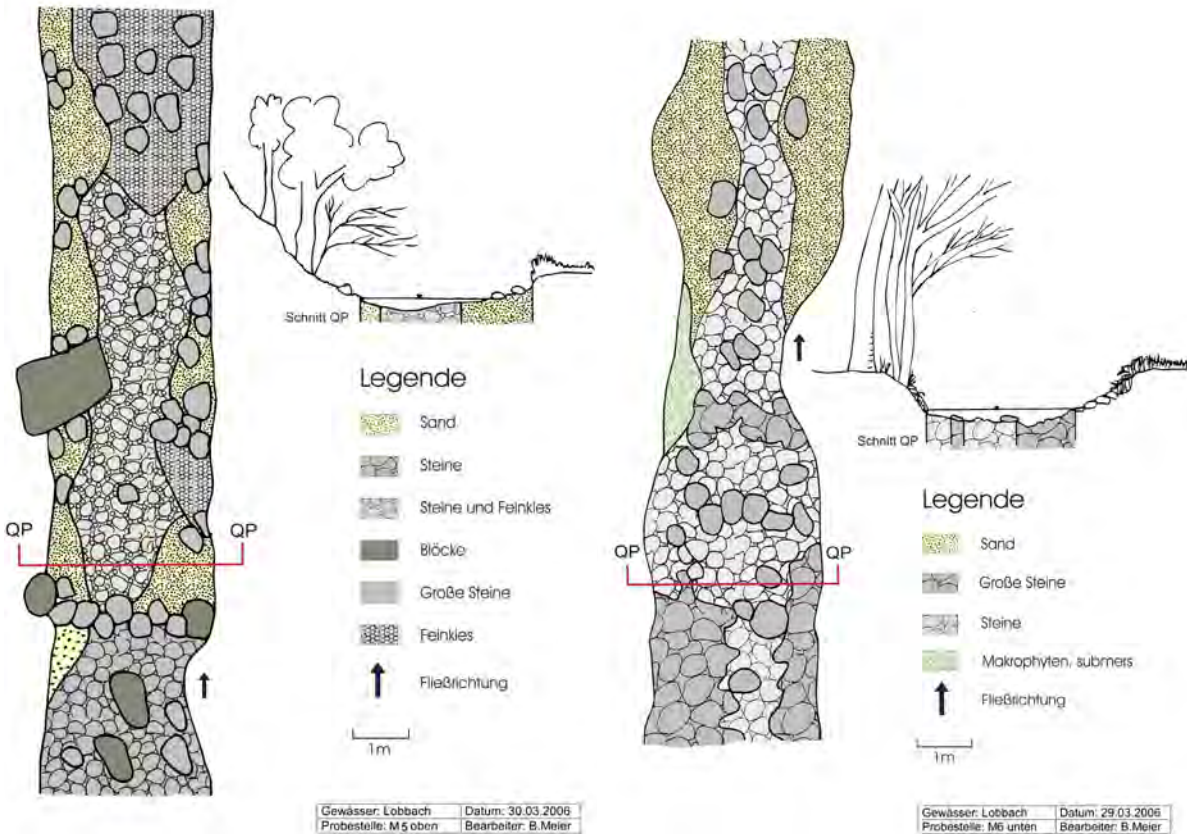
Abbildung 7.60: Darstellung der vorhandenen Substrate in der Aufsicht und im Querprofil an den Referenzstellen der Hochwasserrückhaltebeckens M5 und M6.

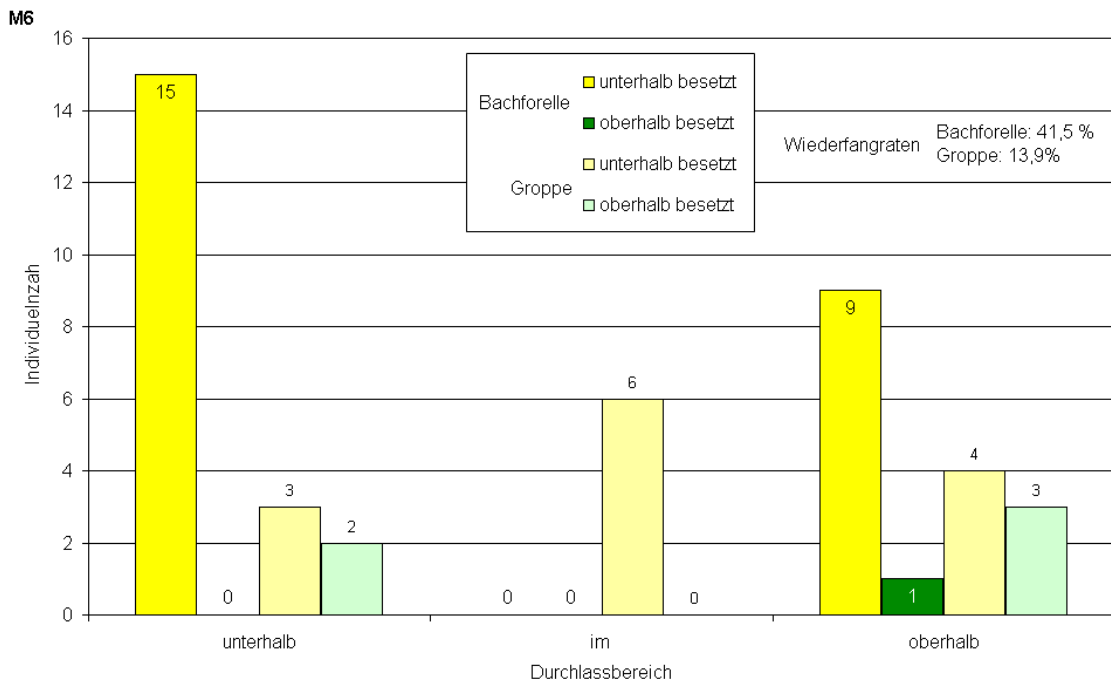
Abbildung 7.68: Lobbach – Waldwimmersbach. Ergebnisse der Markierungsversuche. Angegeben ist die Anzahl der insgesamt wieder gefangenen Tiere in den jeweiligen Abschnitten drei Wochen nach Besatz. Besetzt wurden Tiere aus dem untersuchten Gewässer (an M5 30 Bachforellen unterhalb und 23 oberhalb des Durchlasses, 74 Gropen unterhalb und 70 oberhalb des Durchlasses / an M6 31 Bachforellen unterhalb und 3 oberhalb des Durchlasses, 139 Gropen unterhalb und 56 oberhalb des Durchlasses). Hier wurde keine Reusenbefischung durchgeführt.

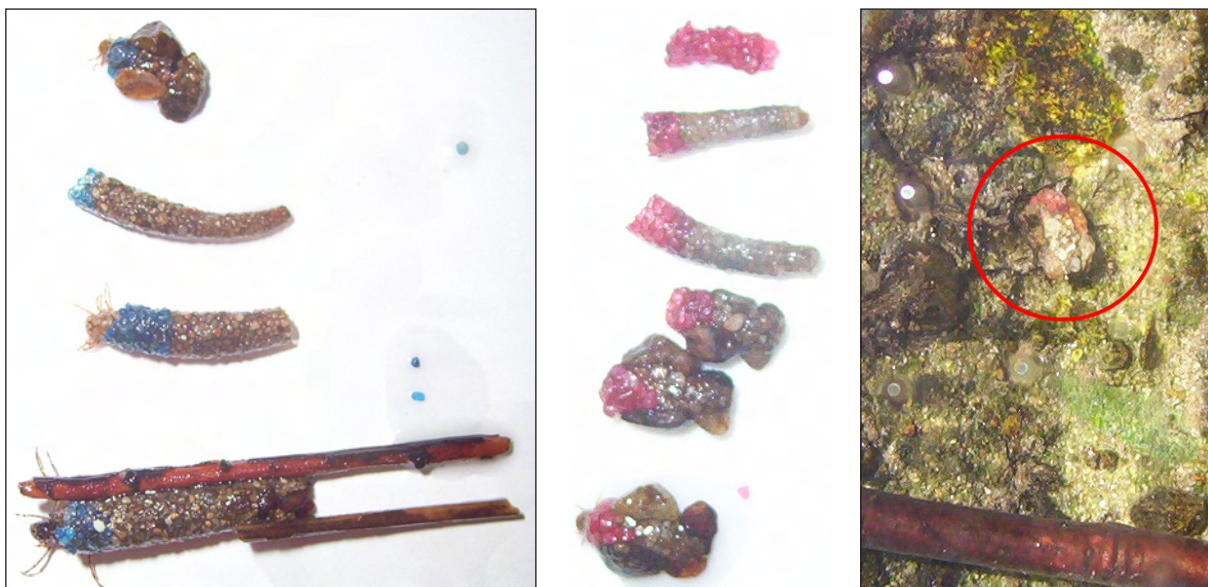
Abbildung 7.33: Mit bunten Sandkörnern markierte Köcherfliegen wurden am Hochwasserrückhaltebecken Freiburg Nord ausgesetzt, um die Durchgängigkeit des Durchlassbauwerks zu untersuchen. Einzelne Tiere wurden nach einigen Tagen wieder gefunden (Bild rechts) (Foto: M. MATHOS-STANGLER).

Um die Durchgängigkeit des Durchlasses am Hochwasserrückhaltebecken Freiburg Nord zu testen, wurden im Mai und Juni 2006 Köcherfliegenlarven der Gattung *Goeria*, *Anabolia* und *Sericostoma* mittels farbiger Sandkörner markiert (Abbildung 7.33). Für die Markierung wurden rote und blaue Sandkörner verwendet. Die blaumarkierten Larven wurden unterhalb des Kastendurchlasses ausgesetzt, die rot markierten Tiere oberhalb des Rohres im Einlaufbereich des Hochwasserrückhaltebeckens (Tabelle 7.20). Anschließend wurde die Gewässersohle im Durchlass und im näheren Umfeld in regelmäßigen Abständen abgesucht, um markierte Tiere wiederzufinden.

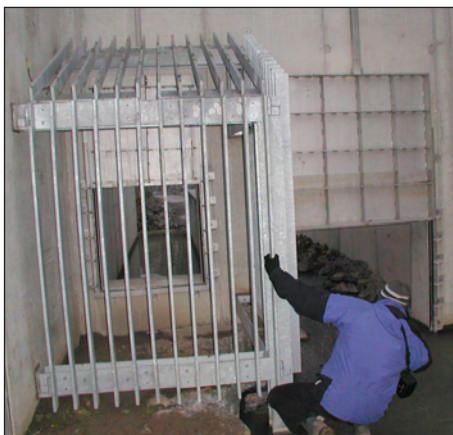
Abbildung 7.41: terrestrische Durchlässe sollten ebenerdig und nah an der Seitenwand angebracht werden, um Tieren die Durchwanderung zu ermöglichen (Skizze links). Erhöhte Bodenschwellen können gerade für Laufkäfern Hindernisse darstellen (Skizze rechts). Das Photo zeigt den Betriebs- und Ökodurchlass am Hochwasserrückhaltebecken Gemmingen-Staubach. Der Durchlass ist so hoch angebracht, dass selbst Reptilien und Amphibien die Schwelle nur schwer überwinden können (Bild: F. SEIDEL).

- heit untergebracht werden (Beispiel Insenbach S43).
- Durchlässe mit glatter Sohle in bestehenden Becken sind mit Querriegeln oder Borstenelementen auszustatten, welche Sediment zurückhalten, die Sohle strukturieren und die Strömungsdiversität erhöhen.
 - Um ein Ausspülen des Substrats im Durchlassbauwerk zu verhindern, ist die Anlage eines Öko- und Steuerdurchlasses sinnvoll. Der Ökodurchlass wird beim Einstau geschlossen, der Regelabfluss über den Steuerdurchlass in einen Bereich mit befestigter Sohle abgegeben. Beide Durchlässe sollten so groß wie möglich dimensioniert und ohne erhöhte Schwellen eingebaut werden. Der Steuerdurchlass sollte zudem möglichst nah an der Seitenwand liegen, damit wandernde Tiere den Durchlass einfach finden (Abbildung 7.41).

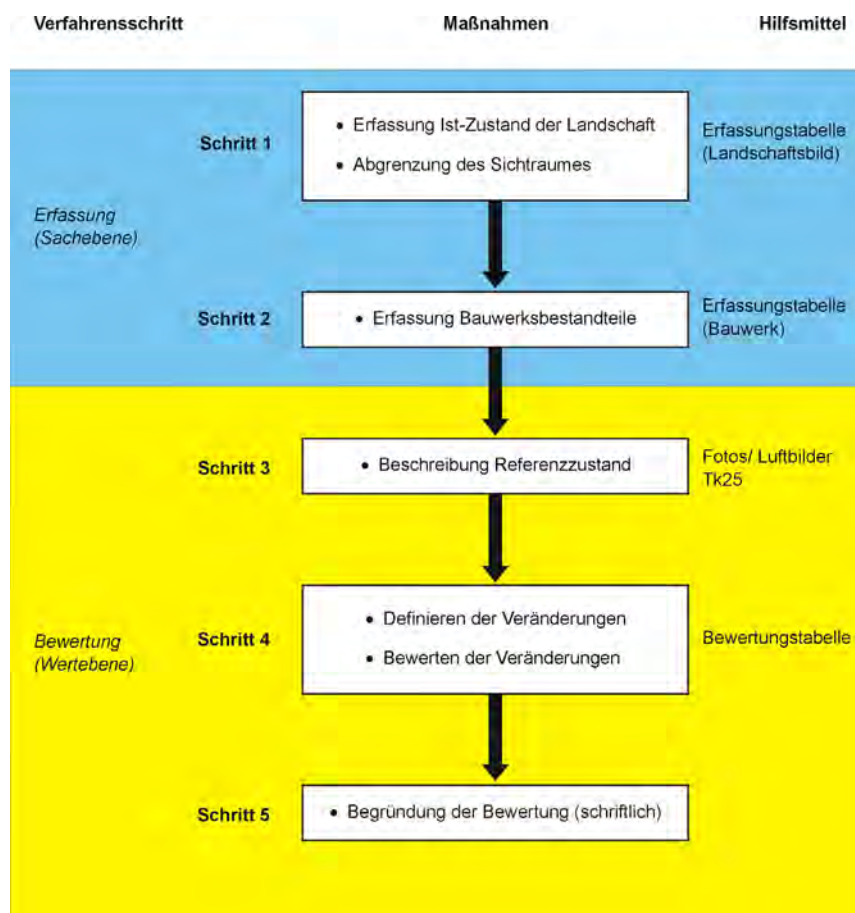
Abbildung 8.6: Ablaufschema des Verfahrens.

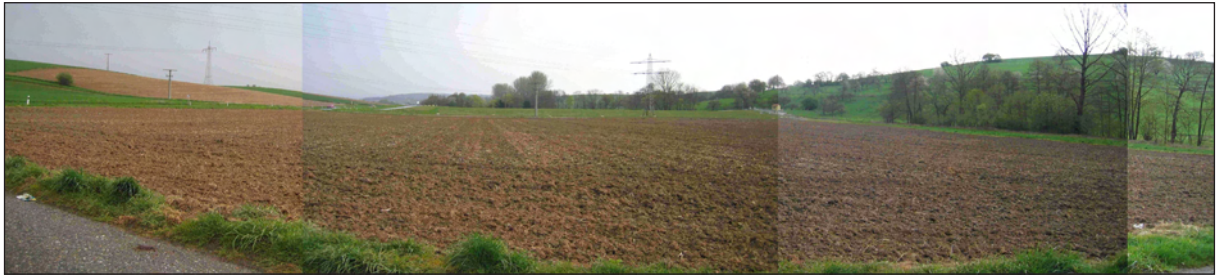
Abbildung 8.7: Damm aus ferner Distanz, luftseitig.

- Der Sichtraum im Talgrund (von Südosten aus gesehen) wird begrenzt durch eine dichte, hohe Feldgehölzhecke hinter dem Hochwasserrückhaltebecken (Abbildung 8.7, Abbildung 8.9, Abbildung 8.18). Die Strasse unterbricht die Hecke an einer Stelle. Dort ist die Landschaft auch in die Ferne einsehbar (Abbildung 8.9, Abbildung 8.11).
- Von Nordwesten aus ins Tal geblickt, bilden die Siedlung und ein Gehölzgürtel (Gewässerbegleitvegetation) die Sichtgrenze (Abbildung 8.8).
- Seitlich stellen die das Tal bildenden Hänge sowie der das Gewässer begleitende Gehölzsaum die Begrenzungen des Sichttraumes dar (Abbildung 8.7, Abbildung 8.8, Abbildung 8.10), die nordöstliche Talseite ist weiter einsehbar (Abbildung 8.10, Abbildung 8.12).

- Nahe Umgebung des Bauwerks ist vollständig landwirtschaftlich genutzt (Abbildung 8.7, Abbildung 8.8)
- Die Intensität der Nutzung ist hoch (intensive Landwirtschaft auf der nordwestlichen Talseite, Strasse, Hochspannungsleitungen, Siedlung).

- ist auf den beiden Talseiten unterschiedlich (Abbildung 8.7);
- die nordöstliche Talseite ist dominiert von flächigen Elementen, die fast ohne Unterbrechung durch raumgliedernde- oder -bildende Elemente aneinander gereiht sind; eine Hecke und die Grenzen zwischen den Feldern sind die einzigen linearen Landschaftsbildkomponenten (Abbildung 10); in der Ferne ist ein Waldrand als lineare Struktur erkennbar (Abbildung 8.10); Hochspannungsmasten und -leitung prägen und überspannen die näheren und weiter entfernten Hügel und den Talgrund (Abbildung 8.8, Abbildung 8.10);

- die flächigen Elemente auf der südwestlichen Talseite werden gegliedert durch verschiedene lineare Elemente, vor allem Hecken und Zäune, welche die Weideflächen trennen und den Sichtraum begrenzen (längs und quer zur Talachse); Obstbäume im unteren Bereich des Hanges und Feldgehölzinseln auf der Hügelkuppe bilden einzelne punktuelle Elemente (Abbildung 8.7, Abbildung 8.11, Abbildung 8.13);

- der Talgrund wird in Längsrichtung von der Strasse (nordöstliche Talseite) und vom Bach (Südosten) durchzogen (Abbildung 8.7, Abbildung 8.9, Abbildung 8.11);

- der Bachrand ist von hohen Bäumen bewachsen, die ihn im ganzen Tal als lineare Struktur begleiten (Abbildung 8.7, Abbildung 8.11).
- die Strasse wird von erhöhten Seitendamm des Speicherbeckens begleitet (Abbildung 8.9, Abbildung 8.11);

- der Hochwasserrückhaltebecken-Damm verläuft als lineares Element quer zur Talachse (Abbildung 8.7, Abbildung 8.11, Abbildung 8.18).

Der Talgrund hat aufgrund seiner lang gestreckten Form und aus der Ferne betrachtet ebenfalls einen linearen Charakter und wird durch den Damm quer geschnitten. Da jedoch mit dem Feldgehölzriegel schon vor dem Dammbau eine quer verlaufende lineare Struktur im Talgrund vorhanden war, ist diese Veränderung nicht als negativ zu bewerten (Abbildung 8.7, Abbildung 8.9).

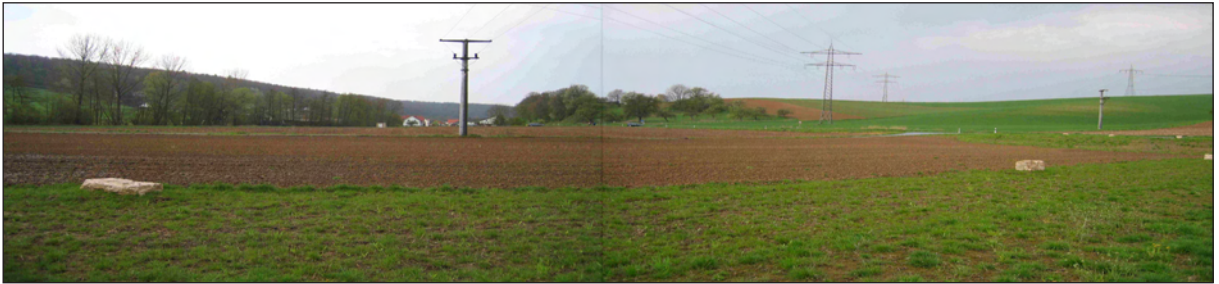
Abbildung 8.8: Luftseite.

- Der Talgrund im Sichtraum wird ackerbaulich genutzt (Abbildung 8.8, Abbildung 8.9).
- Die nordöstliche Talseite ist dominiert von Ackerflächen; die Hügel sind kahl und weit einsehbar (Abbildung 8.10).
- Die südwestliche Talseite wird weidewirtschaftlich genutzt; wenige Obstbäume (lockere Streuobstwiese) sind vorhanden (Abbildung 8.11).
- Ackerbau und Weiden prägen die Farben.
- (jahreszeitliche Unterschiede)

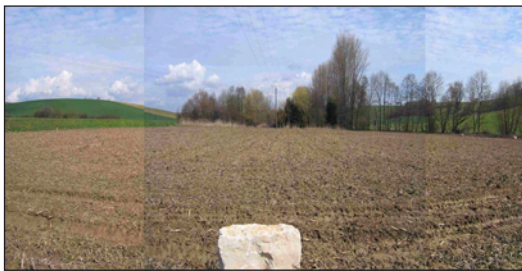
Abbildung 8.9: Wassenseite/Staubecken.

Staubecken (Abbildung 8.9, Abbildung 8.11, Abbildung 8.17, Abbildung 8.21)

- Nordöstlich des Dammes;
- zieht sich relativ weit das Tal hinauf;
- Stauraum wird auf der nordöstlichen Seite durch einen Hang als eine natürliche Staumauer und parallel zur Strasse durch einen künstlichen Damm begrenzt (Abbildung 8.4, Abbildung 8.8, Abbildung 8.14, Abbildung 18);
- Fläche des Staubeckens größtenteils ackerbaulich genutzt; im hinteren Teil befindet sich ein Feuchtbiotop (Abbildung 8.9).

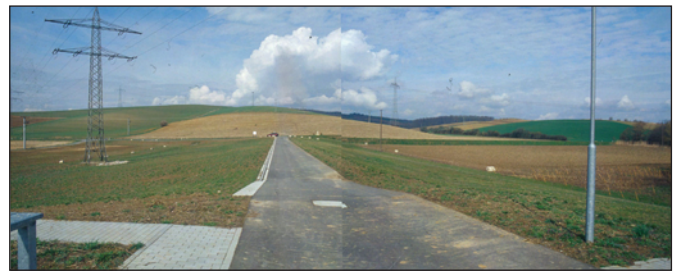
Abbildung 8.10: Blick über Dammkrone (NO).

- 340m lang, 3m mittlere Höhe, flache Dammeigung (1:6 / 1:8) (Abbildung 8.19)
- Die Kontur der Dammoberkante ist linear und nur an den Dammenden leicht erhöht; dies bildet die Dammscharte (Abbildung 8.18).
- Die Dammoberfläche ist mit Gras eingesät (Abbildung 8.10, Abbildung 8.11, Abbildung 8.18, Abbildung 8.19).
- Die Dammoberkante ist asphaltiert und befahrbar (Abbildung 8.10, Abbildung 8.11).

- seitlich im Damm gelegen (Abbildung 8.7, Abbildung 8.18)
- rechteckiges Betonrahmenprofil, das die gesamte Höhe des Dammes einnimmt (Abbildung 8.20, Abbildung 8.22)
- zu beiden Seiten durch Metallgeländer eingefasst (Abbildung 8.20, Abbildung 8.22)
- Betonwände öffnen sich wasser- und luftseitig in den Ein- bzw. -Auslaufbereich (Abbildung 8.10, Abbildung 8.21, Abbildung 8.22).

- Dammscharte erstreckt sich über gesamte Breite des Dammes (Abbildung 8.15).
- Dammkörper ist äußerlich nicht sichtbar befestigt, nur Dammoberkante ist asphaltiert (Abbildung 8.10, Abbildung 8.11).

Der Dammkörper verändert das Relief des Talgrundes. Dieser bildete bisher eine ebene Fläche, die nun an Stelle des Dammes eine Wölbung aufweist. Da dies zudem den Charakter des Tales verändert, wird es als Beeinträchtigung gewertet. Diese Veränderung ist aus der Ferne wie auch aus der Nähe zu sehen (Abbildung 8.10, Abbildung 8.11, Abbildung 8.19). Des Weiteren wurde im Bereich des Dammes die Oberfläche des Talgrundes verändert. Dort befindet sich nun Gras an Stelle von Ackerfläche (Abbildung 8.10, Abbildung 8.11). Dem kommt jedoch unter-

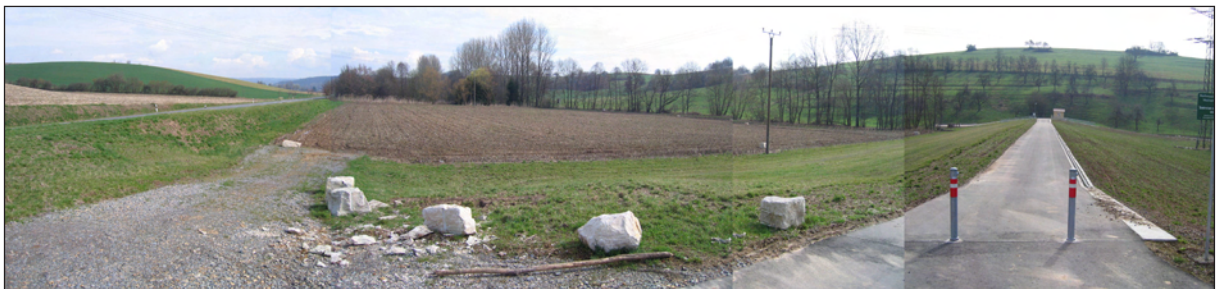
Abbildung 8.11: Blick über Dammkrone (SW).

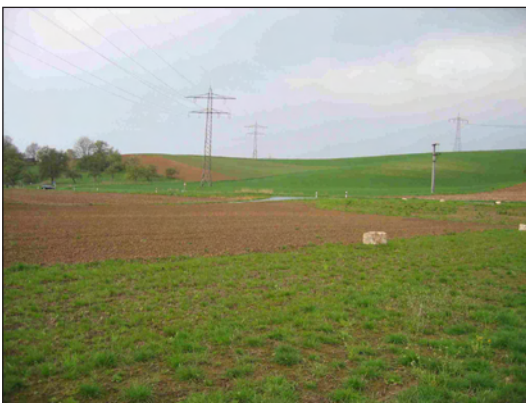
Abbildung 8.12: Nordosten.

- Zustand von Bachgrund, Ufer und Saumbewuchs naturnah (Abbildung 8.18)
- Verlauf wurde begradigt (Abbildung 8.12, Abbildung 8.23)

- Gewässerverlauf wurde für den Bau des Hochwasserrückhaltebeckens seitlich verlegt. Der ursprüngliche Verlauf kann an dem belassenen Altarm nachvollzogen werden (Abbildung 8.17, Abbildung 8.12).
- Pfahlrechen aus Baumstämmen (Abbildung 8.20, Abbildung 8.21).
- Betonwände des Durchlasses gehen zunächst in stufig geschichtete Natursteinblöcke und dann in Rasenböschung bzw. in ein natürlich bewachsenes Ufer über.
- Öffnung des Durchlasses geht sanft in Talgrund über.
- Gewässergrund naturnah (Steine in verschiedenen Größen).

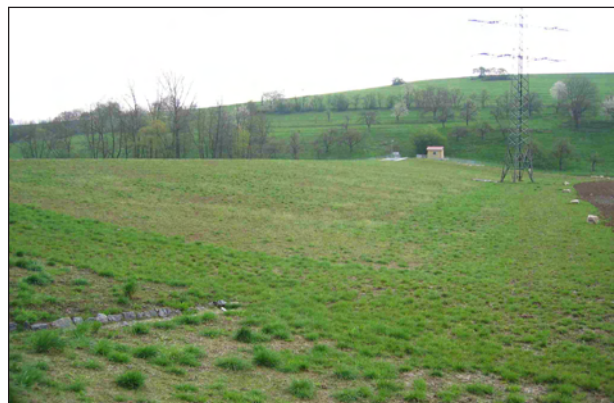
Abbildung 8.13: Damm (Is).

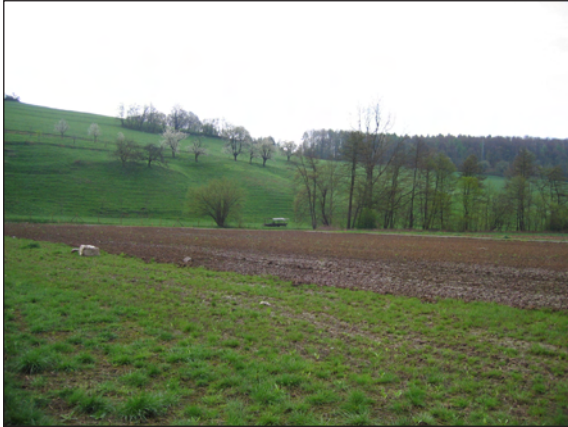
Abbildung 8.14: Südwesten.

Auf der südwestlichen Talseite begrenzt ein flacher Hang den Sichtraum und bildet auf dieser Seite die natürliche Begrenzung des Speicherbeckens (Abbildung 8.9, Abbildung 8.14, Abbildung 8.21).

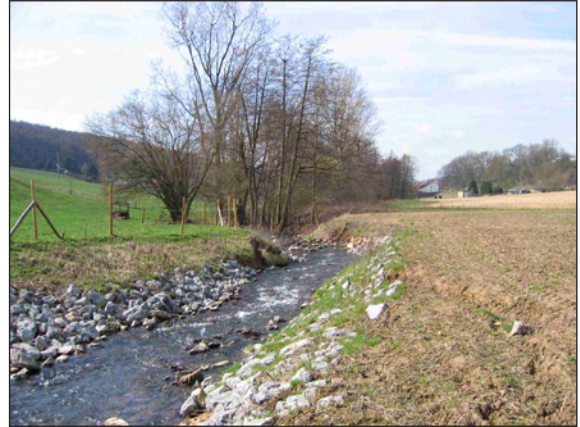
Abbildung 8.15: Gewässer (ls).

Im Ein- und Auslaufbereich wurde durch die Verlegung des Bachlaufs einerseits die Ufervegetation und die Uferböschung, andererseits der Bachgrund zerstört. Der Bereich weist keine Merkmale der natürlichen Ufergestaltung auf, so dass von einer Beeinträchtigung ausgegangen wird (Abbildung 8.21, Abbildung 8.23). Der Verlust des Gehölzsaums fällt auch aus der Ferne auf (Abbildung 8.11, Abbildung 8.14). Die Zerstörung des alten Bachlaufs hat besonders im Nahbereich Gewicht (Abbildung 8.15, Abbildung 8.17, Abbildung 8.21, Abbildung 8.22, Abbildung 8.23, Abbildung 8.24).

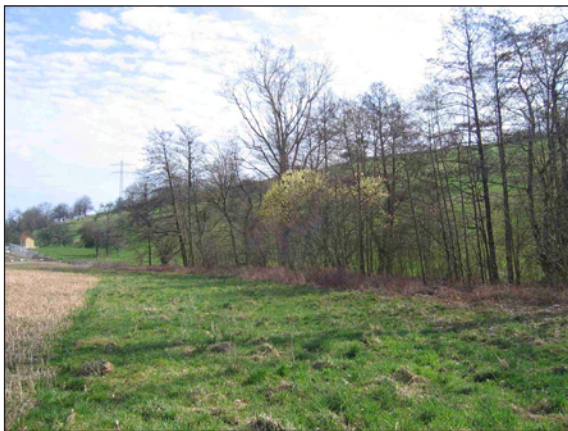
Abbildung 8.16: Gewässersaum (ws).
