Institut für Wasserbau
Universität Stuttgart

Institut für Landespflege
Albert-Ludwigs-Universität Freiburg

Schlussbericht zum Forschungsprojekt

Kriterien für Gestaltung, Betrieb sowie Unterhaltung von Stau- und Retentionsanlagen zur Gewährleistung der ökologischen Durchgängigkeit

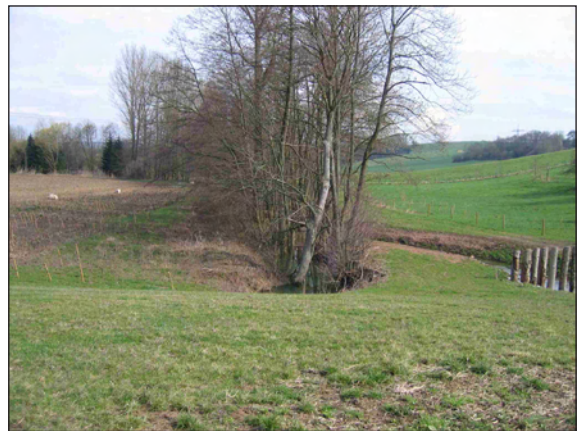
Abbildung 8.17: Altarm (ws).

- Gewässerverlauf wurde für den Bau des Hochwasserrückhaltebeckens seitlich verlegt. Der ursprüngliche Verlauf kann an dem belassenen Altarm nachvollzogen werden (Abbildung 8.17, Abbildung 8.12).
- Pfahlrechen aus Baumstämmen (Abbildung 8.20, Abbildung 8.21).
- Betonwände des Durchlasses gehen zunächst in stufig geschichtete Natursteinblöcke und dann in Rasenböschung bzw. in ein natürlich bewachsenes Ufer über.
- Öffnung des Durchlasses geht sanft in Talgrund über.
- Gewässergrund naturnah (Steine in verschiedenen Größen).

Staubecken (Abbildung 8.9, Abbildung 8.11, Abbildung 8.17, Abbildung 8.21)

Im Ein- und Auslaufbereich wurde durch die Verlegung des Bachlaufs einerseits die Ufervegetation und die Uferböschung, andererseits der Bachgrund zerstört. Der Bereich weist keine Merkmale der natürlichen Ufergestaltung auf, so dass von einer Beeinträchtigung ausgegangen wird (Abbildung 8.21, Abbildung 8.23). Der Verlust des Gehölzsaums fällt auch aus der Ferne auf (Abbildung 8.11, Abbildung 8.14). Die Zerstörung des alten Bachlaufs hat besonders im Nahbereich Gewicht (Abbildung 8.15, Abbildung 8.17, Abbildung 8.21, Abbildung 8.22, Abbildung 8.23, Abbildung 8.24).

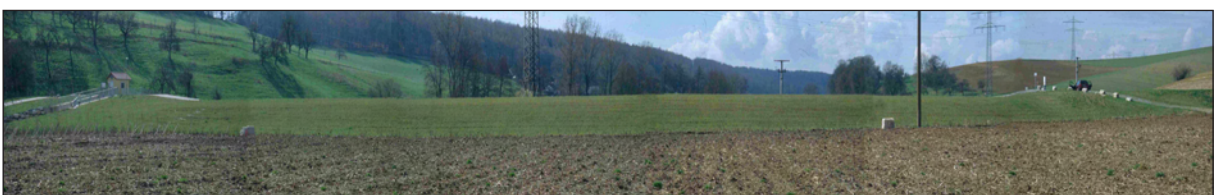
Abbildung 8.18: Damm (ls).

- der Hochwasserrückhaltebecken-Damm verläuft als lineares Element quer zur Talachse (Abbildung 8.7, Abbildung 8.11, Abbildung 8.18).

- Zustand von Bachgrund, Ufer und Saumbewuchs naturnah (Abbildung 8.18)
- Verlauf wurde begradigt (Abbildung 8.12, Abbildung 8.23)

- 340m lang, 3m mittlere Höhe, flache Dammeigung (1:6 / 1:8) (Abbildung 8.19)
- Die Kontur der Dammoberkante ist linear und nur an den Dammenden leicht erhöht; dies bildet die Dammscharte (Abbildung 8.18).
- Die Dammoberfläche ist mit Gras eingesät (Abbildung 8.10, Abbildung 8.11, Abbildung 8.18, Abbildung 8.19).
- Die Dammoberkante ist asphaltiert und befahrbar (Abbildung 8.10, Abbildung 8.11).

- seitlich im Damm gelegen (Abbildung 8.7, Abbildung 8.18)
- rechteckiges Betonrahmenprofil, das die gesamte Höhe des Dammes einnimmt (Abbildung 8.20, Abbildung 8.22)
- zu beiden Seiten durch Metallgeländer eingefasst (Abbildung 8.20, Abbildung 8.22)
- Betonwände öffnen sich wasser- und luftseitig in den Ein- bzw. -Auslaufbereich (Abbildung 8.10, Abbildung 8.21, Abbildung 8.22).

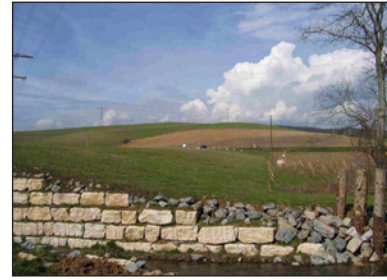
**Abbildung 8.19:** Dammquerschnitt.

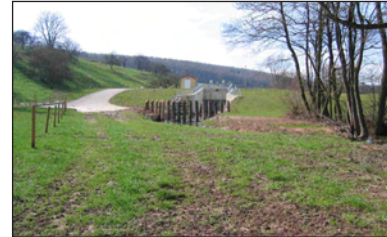
**Abbildung 8.20:** Einlaufbereich.

- Asphaltiert (Abbildung 8.7, Abbildung 8.20);
- führen luft- und wasserseitig parallel zur Bundesstrasse zum Damm und seitlich auf diesen hinauf.
- Dammkörper wird nicht von den Wegen geschnitten

Wartungsgebäude (Abbildung 8.20, Abbildung 8.21)

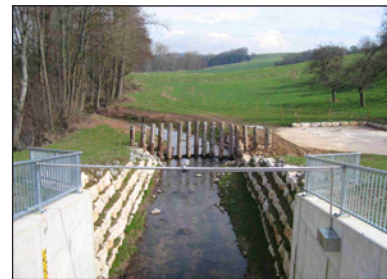
**Abbildung 8.21:** Einlauf von oben.

Bach für ein kurzes Stück unter dem Bauwerk verschwindet (Abbildung 8.7, Abbildung 8.21).

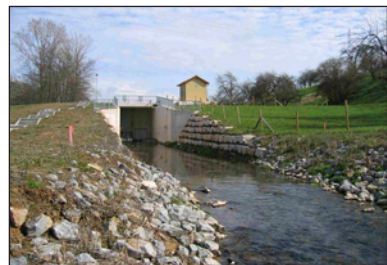
**Abbildung 8.22:** Auslaufbereich.

- Gestaltung wie Einlauf
- Natursteinblöcke zunächst mit loser Steinschüttung und dann von Uferbewuchs abgelöst (Abbildung 8.22, Abbildung 8.23).

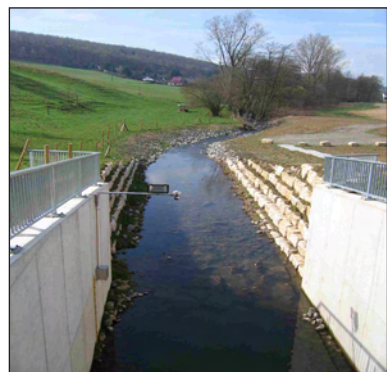
**Abbildung 8.23:** Auslauf.

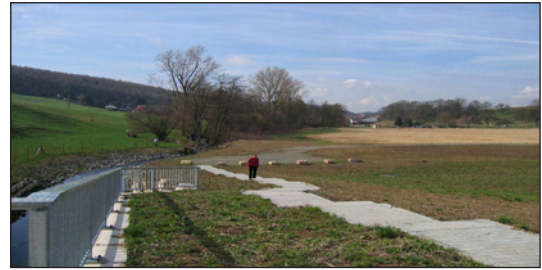
Abbildung 8.24: *Betontreppe.*

Treppe (Abbildung 8.24)

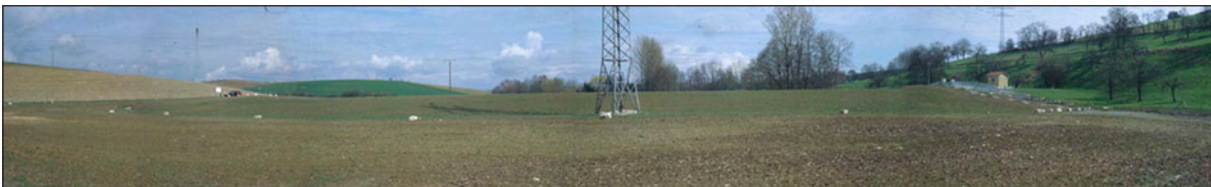
Abbildung 8.25: Damm luftseitig, nah.

Die lineare Kontur des Dammes bedingt die Veränderung und Monotonisierung des Horizontverlaufs (Abbildung 8.25). Dies fällt umso mehr auf, je näher der Betrachter vor dem Damm steht, da dann die fernen Hügel hinter der Dammoberkante verschwinden.
