# Ökologische Auswirkungen des Großbrandes in der Lobenhausener Mühle auf die Jagst

Abschlussbericht

LUBW Landesanstalt für Umwelt, Messungen und Naturschutz Baden-Württemberg

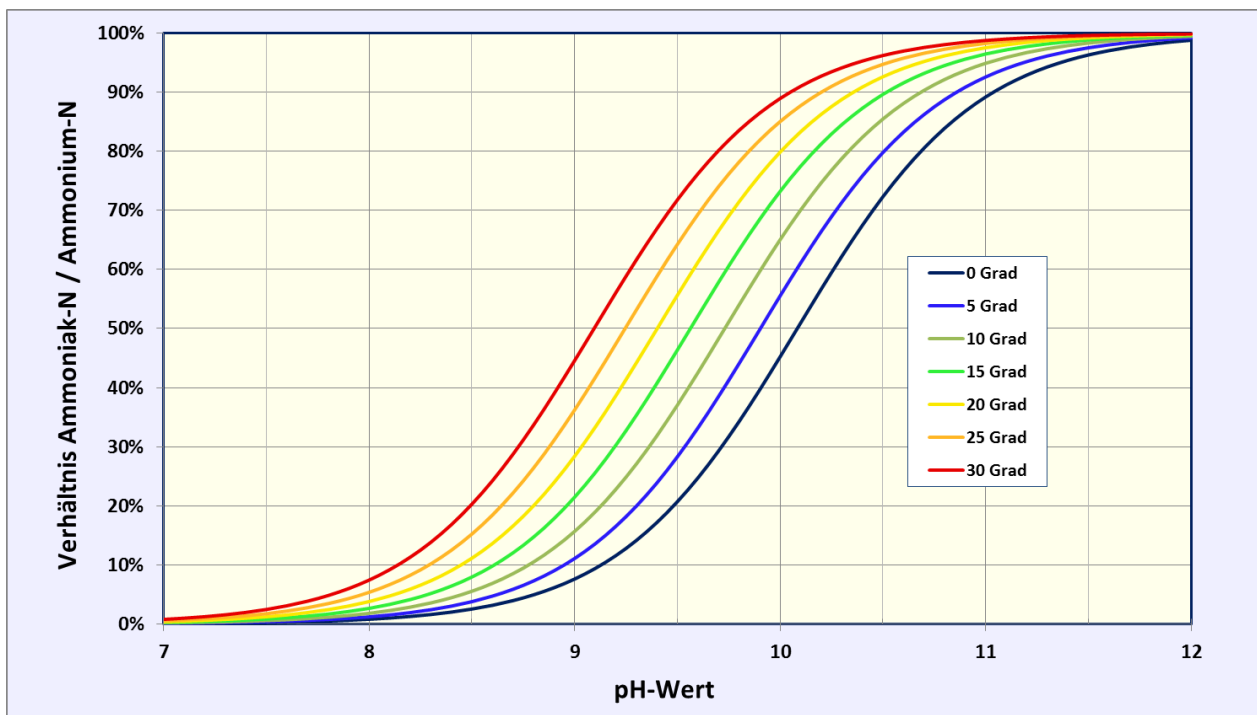
Abb.2-1: prozentuales Verhältnis von  $\text{NH}_4^+\text{-N}$  /  $\text{NH}_3\text{-N}$ , abhängig vom pH-Wert bei verschiedenen Temperaturen

Im Hinblick auf die Wirkung auf die aquatische Lebensgemeinschaft ist von Bedeutung, dass sich im Gewässer aus Ammonium auch das nichtionische und stark fischtoxische Ammoniak ( $\text{NH}_3$ ) bildet. Zwischen beiden Stoffen stellt sich ein Dissoziationsgleichgewicht ein, d.h. die Stoffe liegen in einem bestimmten, stark vom pH-Wert und der Temperatur abhängigen Verhältnis vor: Bei steigendem pH-Wert (über 7) und steigender Temperatur verschiebt sich das Gleichgewicht zugunsten des Ammoniaks ( $\text{NH}_3$ , siehe Abb. 2-1).

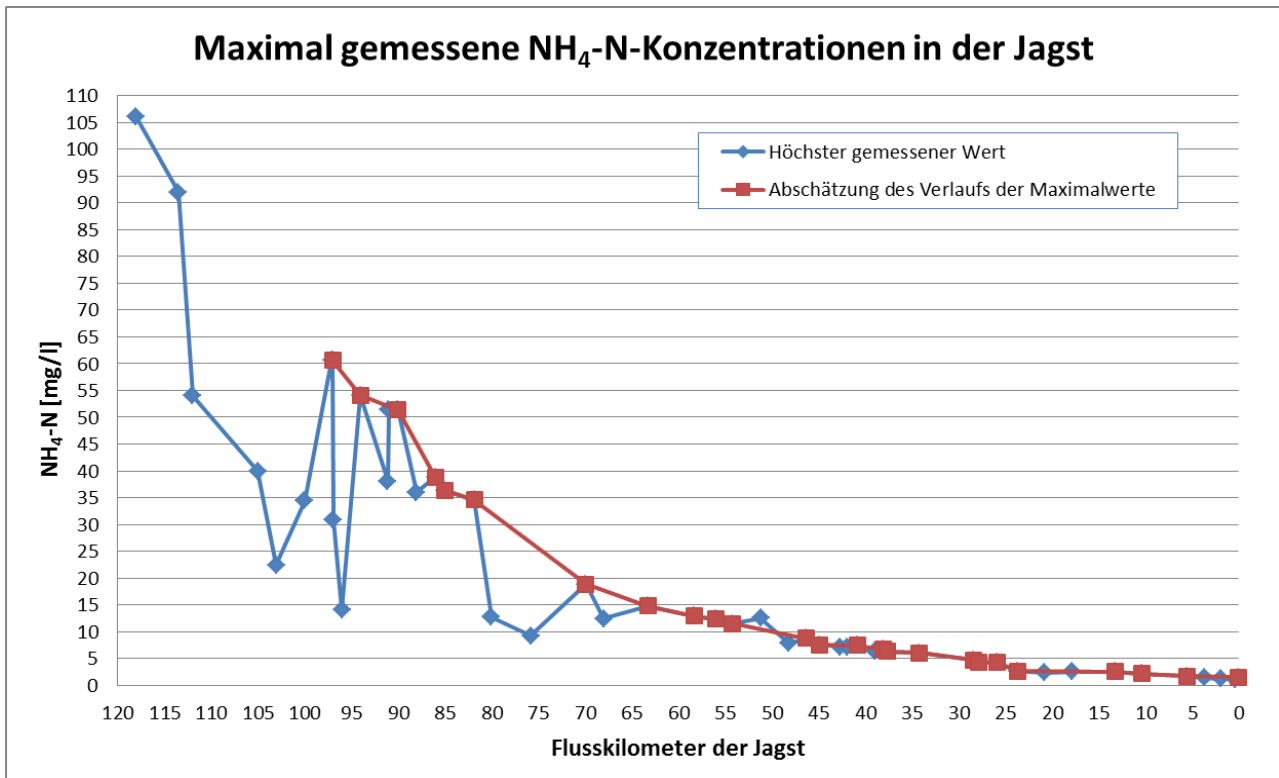
Abb. 2-2: Maximalgehalte an Ammonium im Längsprofil der Jagst

Für den unmittelbar betroffenen Jagstabschnitt im Landkreis Schwäbisch Hall liegen ab dem 23.08. 2015 erste Untersuchungen zur Belastung durch Ammonium vor. In den darauffolgenden Tagen wurden die Untersuchungen örtlich und zeitlich verdichtet und ab dem 26.08.2015 zumindest in Einzelproben auf weitere zur Bewertung wichtige Vor-Ort-Kenngrößen (pH-Wert, Temperatur und Sauerstoffgehalt) und auch auf Nitrit erweitert.

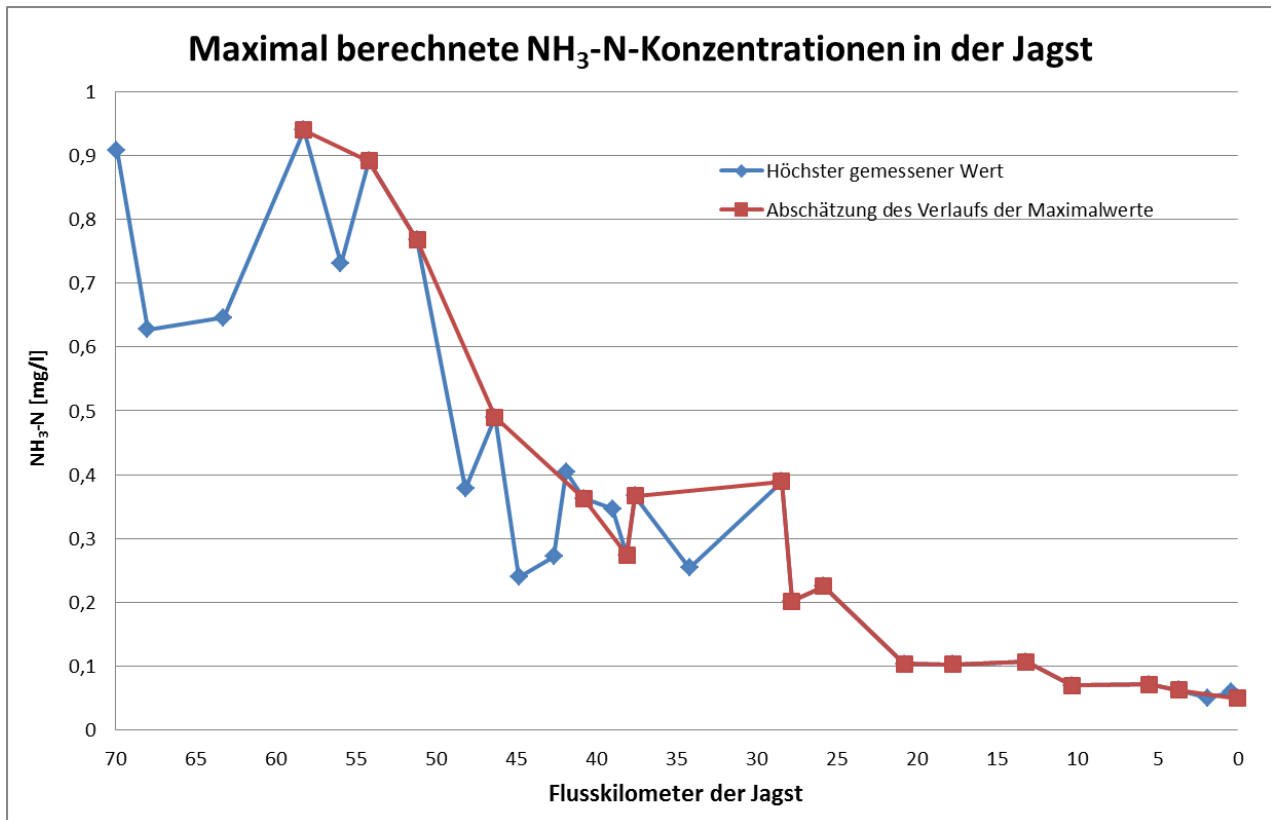
Abb.2-3: Maximalgehalte an Ammoniak im Längsprofil der Jagst

Erkennbar ist die Abnahme der maximalen Ammoniak-Gehalte von 0,9 mg/l  $\text{NH}_3\text{-N}$  (bei km 60, an den weiter oberhalb gelegenen Abschnitten ist von weitaus höheren Ammoniakgehalten auszugehen) auf 0,05 mg/l  $\text{NH}_3\text{-N}$  im Bereich der Mündung. Die Ammoniakkonzentrationen bewegten sich somit in den ersten zehn Kilometern in einem Bereich, der für viele Fischarten akut toxisch wirkt und somit tödlich ist (s. Abs. 4.1). Trotz deutlich zurückgehender Ammoniakgehalte im Längsverlauf wurden bis zur Einmündung der Seckach im Unterlauf der Jagst noch immer Ammoniakgehalte festgestellt, welche zumindest für empfindlicheren Fischarten (Salmoniden) noch immer schädlich sein können. Erst in dem unterhalb gelegenen Jagstabschnitt wurden Ammoniakgehalte im nicht mehr akut toxischen Bereich vorgefunden.

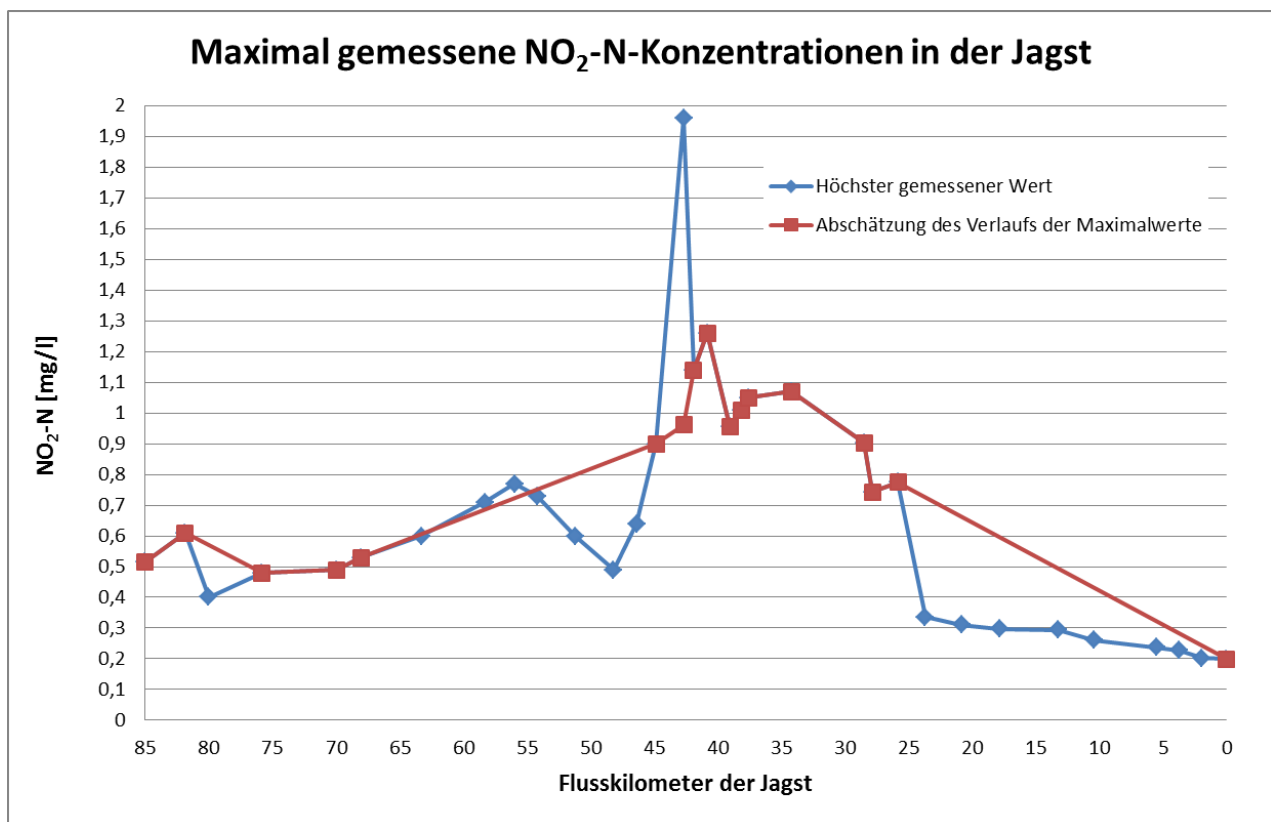
Abb. 2-4: Maximalgehalte an Nitrit im Längsprofil der Jagst

Zu den maximal aufgetretenen Nitrit-Gehalten sind weniger Messdaten vorhanden. Dies kommt daher, dass die Nitrit-Welle der Ammonium-Welle aufgrund der mikrobiellen Oxidation grundsätzlich zeitlich versetzt nachläuft. Die Untersuchungen an mehreren Stellen wurden allerdings nach Durchgang der Ammonium-Welle und Absinken der Gehalte auf unkritische Werte abgebrochen. Die Nitrit-Maxima wurden hierdurch nicht mehr (sicher) erfasst. Eine Übersicht über die Maxima der ermittelten Nitritgehalte gibt Abbildung 2-4. Anders als beim Ammonium steigen im Längsverlauf die Nitritgehalte bis zum Streckenabschnitt zwischen ca. Flusskilometer 45 und 25 an und gehen dann erst im weiteren Verlauf bis zur Mündung wieder zurück (bei insgesamt unsicherer Datenlage über Ausdehnung). Die Nitritgehalte lagen über weite Strecken des Jagstverlaufs in einem Bereich, bei welchem zumindest bei empfindlichen Fischarten (Salmoniden) negative Auswirkungen nicht ausgeschlossen werden können.

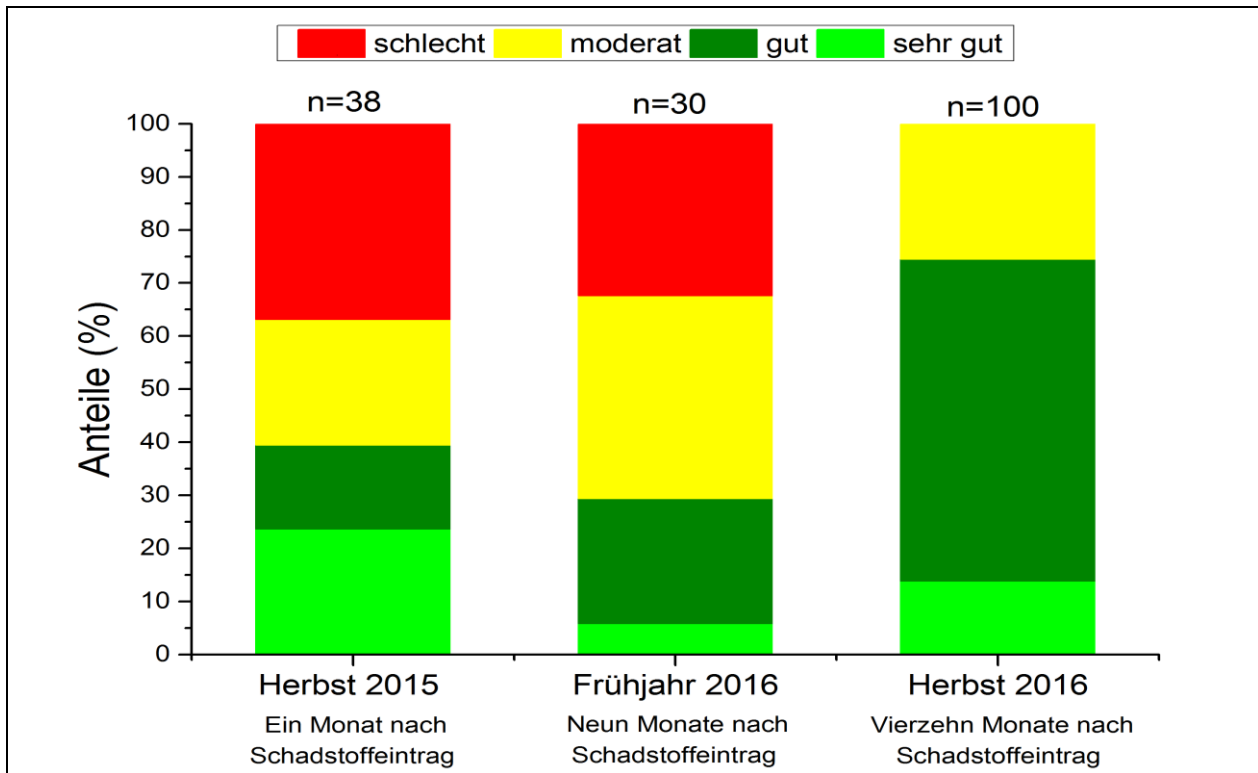
Abb. 4-3: Schädigungsrate der Kiemen ein, neun und vierzehn Monate nach Schadstoffeintrag

Nach dem Schadstoffeintrag wurde bei den noch angetroffenen Fischen eine starke Schädigung der Kiemen festgestellt (Abb. 4-3). Die Schädigungsrate blieb über den Winter bis zum Frühjahr 2016 nahezu unverändert. Erst nach den Sommermonaten, im Herbst 2016, konnte eine deutliche Erholung hinsichtlich der Kiemenschädigung festgestellt werden. So wiesen im Herbst 2016 mehr als zwei Drittel der Probefische einen sehr guten oder guten Kiemenzustand auf (Abb. 4-3, 4-4e).

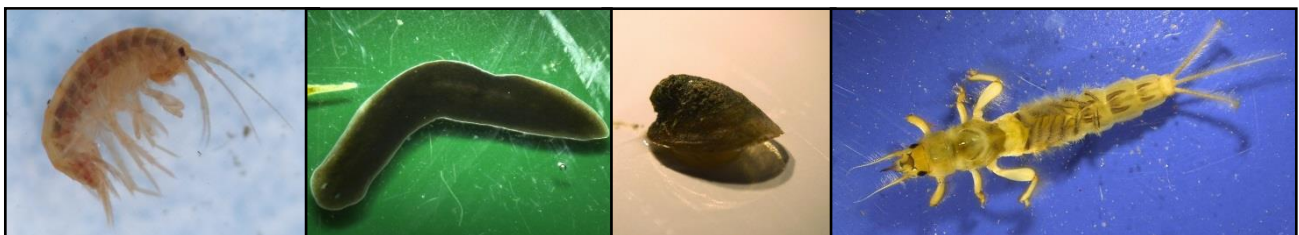
Abb. 4-6: Typische Vertreter der biologischen Qualitätskomponente Makrozoobenthos (Fotos: LUBW)

Makrozoobenthos ist die Sammelbezeichnung für alle am Gewässergrund und mit bloßem Auge sichtbaren wirbellosen Tiere wie Krebse, Insekten und deren Larven, Schnecken, Muscheln, Würmer, Egel, Strudelwürmer und Schwämme (Abb. 4-6). Das Makrozoobenthos ist eine sehr heterogene Lebensgemeinschaft aus vielen verschiedenen systematischen Gruppen, die sehr unterschiedlich auf Umweltbedingungen reagieren. Aufgrund seiner relativen Langlebigkeit und weiten Verbreitung ist das Makrozoobenthos besonders gut als Umweltindikator geeignet.

Bachflohkrebs

Strudelwurm

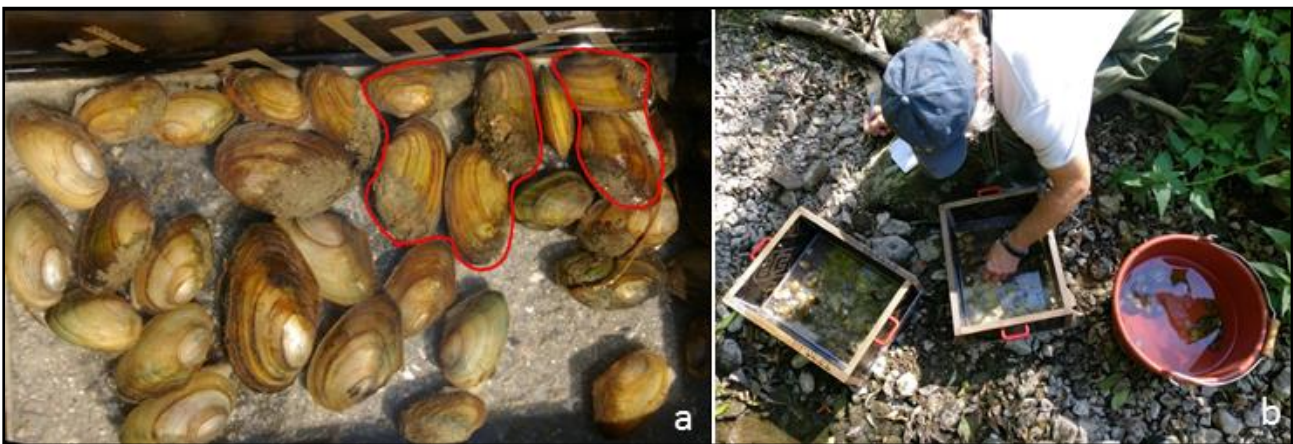
Abb. 4-8: (a): Bergung von Gemeinen Teichmuscheln und Kleine Flussmuscheln (rot umrandet) vor Ankommen der Schadstoffwelle am 26.08.2015 im Bereich Mulfingen (Foto: G. Maier) und (b): an der ehemaligen Gaismühle am 31.08.2016 im Rahmen der Wiederherstellung der Durchgängigkeit (Foto: B. Waldmann)

Nach ersten stichprobenhaften Erhebungen direkt nach dem Schadereignis Ende August 2015 war davon auszugehen, dass die Großmuschelfauna direkt unterhalb der Lobenhausener Mühle erloschen ist. Bei Kirchsberg-Mistlau fanden sich erste Lebendfunde. Die Individuendichte steigt nach ersten Einschätzungen im weiteren Jagstverlauf an. Das Regierungspräsidium Stuttgart beauftragte im Herbst 2015 die Erfassung der Großmuschelbestände (Maier, 2015) in zwei Kartierdurchgängen in sieben Probestrecken/Transekten auf der Strecke ab dem Wehr Heinzenmühle (Gemeinde Satteldorf, oberhalb Schadstelle) bis zur Kreisgrenze Schwäbisch Hall/Hohenlohe. Untersucht wurden jeweils ca. 50 Meter mittels Sichtkasten und Abtasten des Substrats. Besonderes Augenmerk wurde auf mögliche Auffälligkeiten an den Tieren gelegt. Die Tiere wurden außerdem vermessen und ihr Alter grob geschätzt (Abb. 4-8).

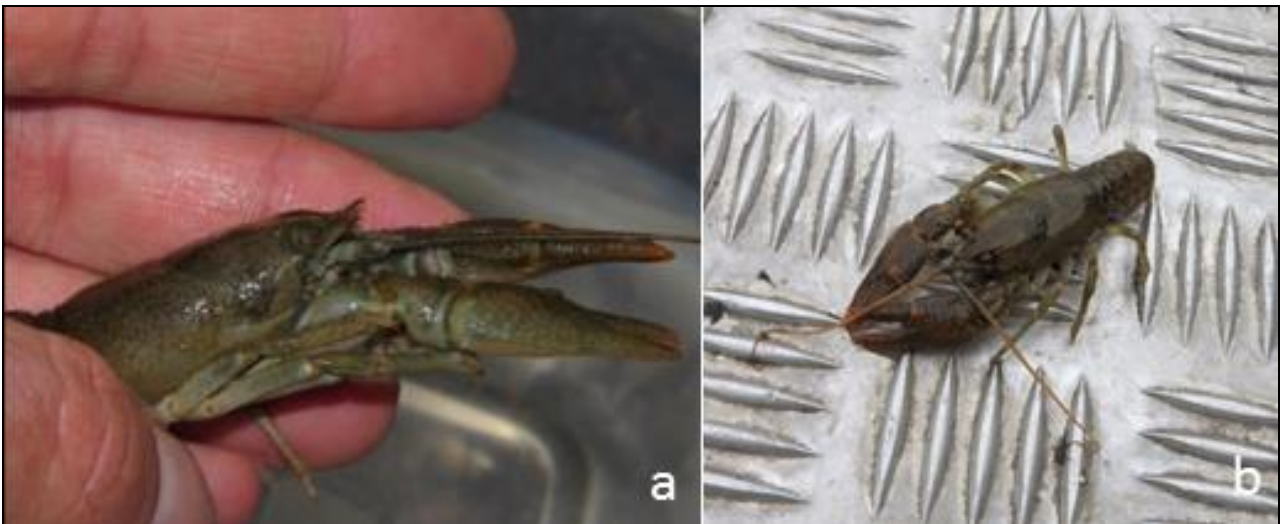
Abb. 4-10: (a): Nachweis eines adulten Steinkrebsmännchen an der Probestelle bei Mistlau (Foto: M. Werner) und (b): Nachweis eines Steinkrebses in der Jagst bei Langenburg während einer E-Befischung der Fischereiforschungsstelle (b, Foto: O. Köhler)

Im Rahmen der beauftragten Kartierungen gelang lediglich der Nachweis eines einzelnen, männlichen Steinkrebses in der Probestrecke 10 bei Mistlau am 16.10.2015 (Abb. 4-10a). Ein weiterer Zufallsfund eines ebenfalls männlichen Steinkrebses ergab sich bei einer E-Befischung am 20.10.2015 bei Langenburg (unterhalb Herrenmühle, Abb. 4-10b). Der oben genannte Fund an Probestrecke 20 konnte nicht mehr bestätigt werden (daher nicht in Tab. 4-3 und Abb. 4-9 aufgenommen).

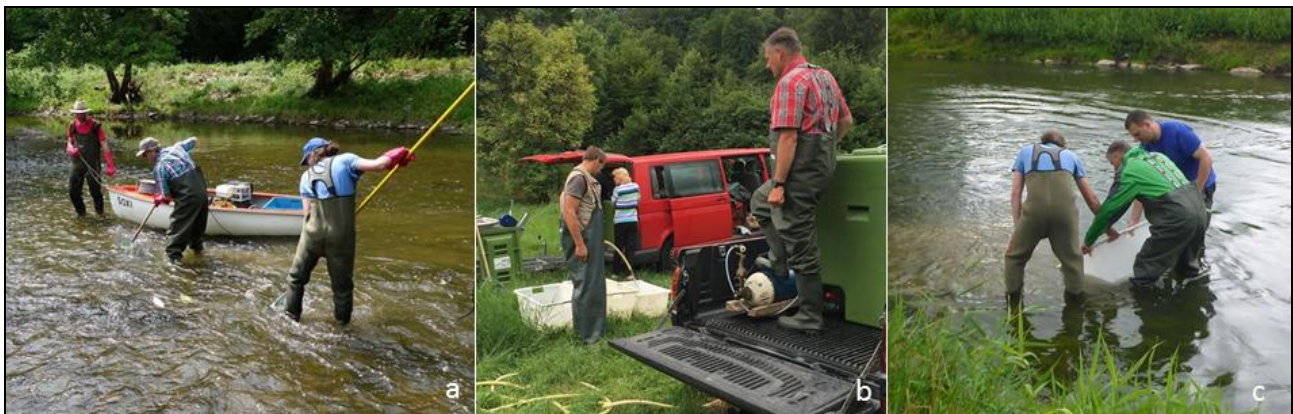
Abb. 5-2: (a) Elektrofischung im Rahmen der Umsetzaktion; (b) Transport; (c) schonendes Entlassen in geeigneten Bereichen (Fotos: FFS)

Der Transport der Fische erfolgte in speziellen, mit Reinsauerstoff belüfteten Behältnissen; zur Temperaturadaptation an die jeweiligen Besatzstrecken wurde Wasser aus der Jagst gepumpt und den Fischen zugeführt (Abb. 5-2b). Schließlich wurden die Besatzfische schonend mittels größerer Transportgefäßen in der ausgewählten Gewässerstrecke verteilt (Abb. 5-2c).

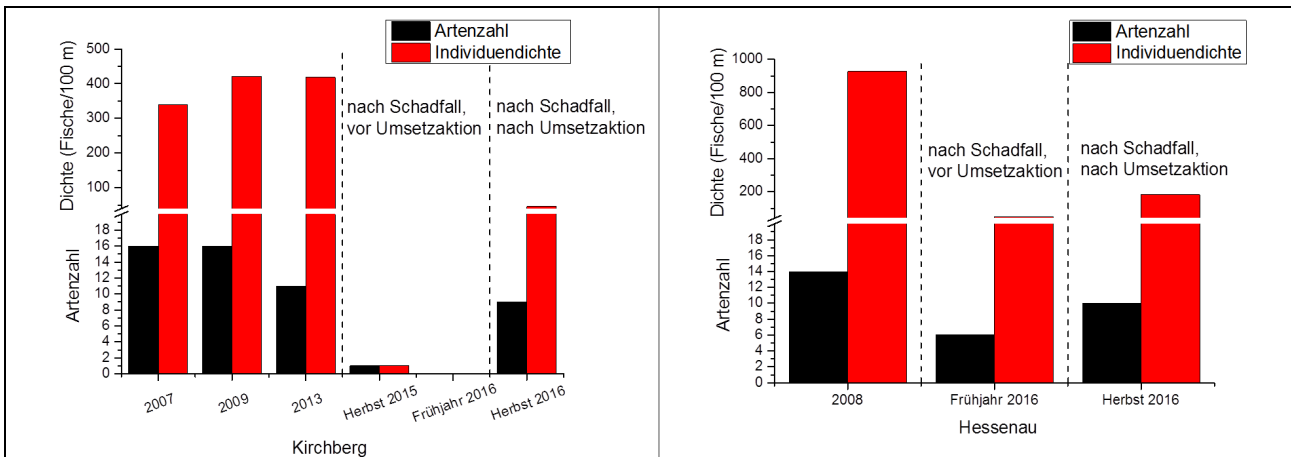
Abb. 5-3: Die Entwicklung der Artenzahl und der Individuendichte (Fische pro 100 m Flusslauf) im Bereich Kirchberg und im Bereich Hessenau nach dem Schadstoffeintrag bzw. nach der Umsetzaktion; auf die Unterbrechung der y-Achse wird hingewiesen

In den beiden Besatzstrecken Hessenau und Kirchberg stieg nach der Umsetzaktion sowohl die Artenzahl, als auch die Fischdichte signifikant an. Besonders eindrücklich ist dies am Beispiel Kirchberg zu sehen: Im Frühjahr 2016 schien der Fischbestand erloschen zu sein, nach der Umsetzaktion wurden im Herbst 2016 neun Arten (Barbe, Döbel, Elritze, Groppe, Rotauge, Stichling, Schneider, Ukelei, Gründling) nachgewiesen (Abb. 5-3), die alle bis auf eine Art (Dreistachliger Stichling, Binnenform) Bestandteil der Umsetzaktion waren. Auch die Fischdichte erholte sich, befindet sich derzeit aber im Vergleich zum Zeitraum vor dem Schadensfall auf einem niedrigen Niveau. In Hessenau ist ebenfalls ein Anstieg bei der angetroffenen Artenzahl zu sehen, aber auch hier ist die Fischdichte noch weit von dem Niveau vor dem Schadensfall entfernt (Abb. 5-3).

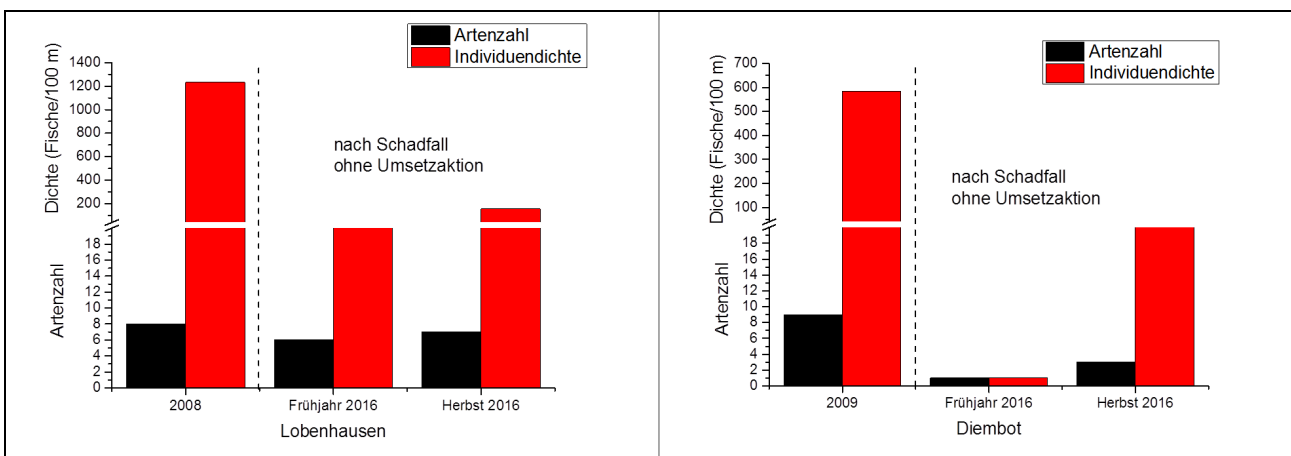
Abb. 5-4: Die Entwicklung der Artenzahl und der Individuendichte (Fische pro 100 m Flusslauf) in den Nullbesatzstrecken Lobenhausen und Diembot; auf die Unterbrechung der y-Achse wird hingewiesen

Die positive Entwicklung innerhalb des geschädigten Bereiches ist nicht allein auf die Umsetzaktion zurückzuführen. Denn auch in den beiden Nullbesatzstrecken erfolgte über den Sommer 2016 hinweg zumindest eine gewisse Neubesiedlung (Abb. 5-4). Die Stärke der Erholung zeigt die Abhängigkeit von der Nähe der jeweiligen Nullbesatzstrecke zum nicht geschädigten Bereich: In Lobenhausen, demnach also in der Strecke direkt unterhalb des ungeschädigten Bereiches bzw. nur durch eine Wehranlage von diesem getrennt, wurden im Herbst 2016 mit sieben nachgewiesenen Arten bereits eine mit der Zeit vor dem Unglück vergleichbare Artenzahl ( $n = 8$ ) nachgewiesen. Allerdings liegt die Fischdichte mit ca. 157 Individuen pro 100 m Flusslauf (Abb. 5-4) noch weit unter den ehemals beschriebenen Dichten in diesem Bereich ( $> 1\,200$  Individuen pro 100 m Flusslauf). In Diembot hingegen und damit in einer Strecke, die über acht Kilometer vom ungeschädigten Bereich stromauf Lobenhausen entfernt ist und über fünf Querbauwerke von diesem Bereich abgeschnitten ist (Abb. 5-1), war ein Erholungseffekt kaum messbar: Im Herbst 2016 konnten mit Döbel, Elritze und Schmerle nur drei Arten nachgewiesen werden, außerdem beläuft sich die aktuelle Fischdichte auf gerade einmal 27 Individuen pro 100 m Flusslauf (Abb. 5-4). Damit ist der Fischbestand in diesem von der Umsetzaktion ausgeklammerten Bereich deutlich unter den Werten, die noch vor Schadensfall dokumentiert wurden (mindestens neun Arten,  $> 580$  Individuen pro 100 m Flusslauf).

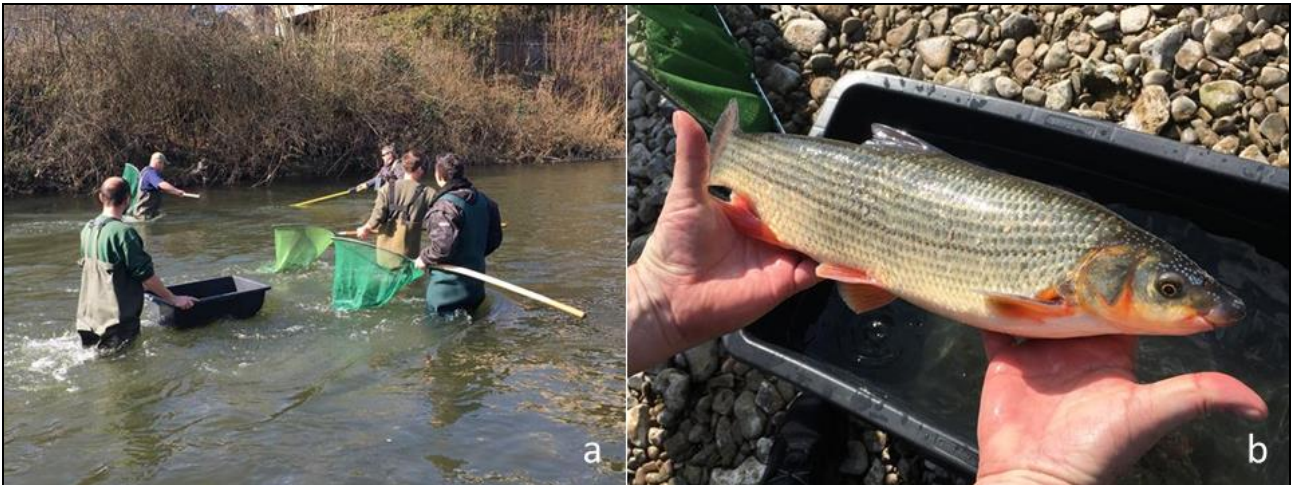
Abb. 23: (a) Elektrofischerei auf Laichnasen im Frühjahr 2016; (b) Laichreifer Nasen-Milchner (Fotos: O. Köhler)

Die Aktion scheiterte jedoch. Trotz mehrfacher Versuche konnte kein Nasenlaich gewonnen werden. Zum einen wurden nur laichreife Männchen gefangen (Abb. 23b), nicht aber laichbereite Weibchen. Zum anderen machten mehrere Hochwasserereignisse eine Befischung besonders günstiger Zeiten unmöglich. Das Zeitfenster, um laichreife Weibchen zu fangen, beläuft sich auf wenige Tage und ist somit extrem klein.
