Forschungsbericht BWPLUS

## **STABISORP-2**

Fraunhofer-Institut für Solare Energiesysteme, ISE  
Freiburg

Untersuchung des Degradationsverhaltens von Sorptionsmaterialien und Verbundsystemen zur Wärmespeicherung und -transformation

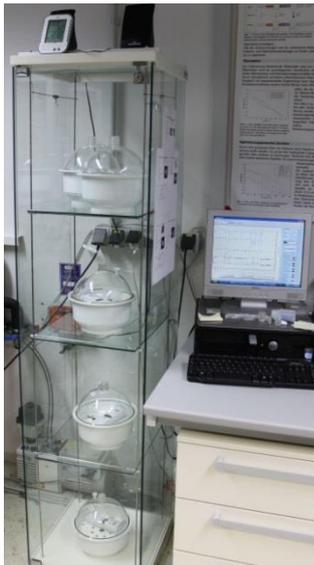
Die Exsikkatoren werden in einer Vitrine in einem auf 25°C klimatisiertem Labor gelagert (siehe Abb. 02:)

**Abb. 02: Exsikkator-Turm  
mit Datenerfassung und  
Messrechner**

Es wurde ein Teststand mit mehreren Exsikkatoren aufgebaut. Dieser wurde benutzt, um Proben für verschiedene Tests zu konditionieren (Einstellung der Probenfeuchte für mechanische Belastungstests) sowie zur reinen Untersuchung der Belastung durch Feuchte (Zyklusunabhängige Belastungen/ Untersuchung der Schadmechanismen). Weiterhin kann mit diesem Aufbau durch Wiegen auf Laborwaagen eine schnelle Vermessung der Wasseradsorptionseigenschaften verschiedener Proben als Anhaltspunkt (Fingerprint) erreicht werden.

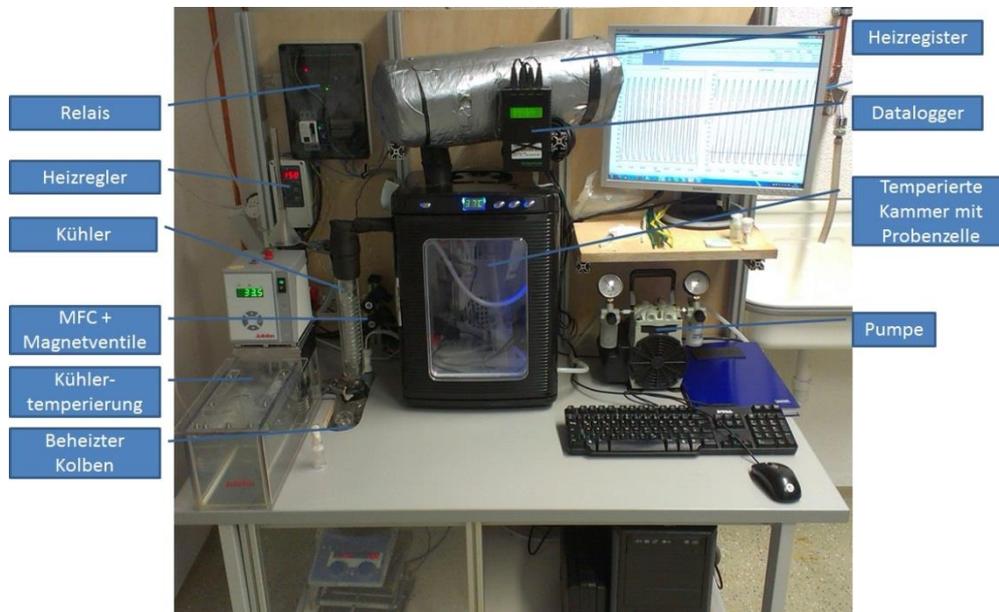
Der Aufbau ist in Abb. 03: dargestellt. Die Probenzelle wird abwechselnd mit heißer und trockener Luft (~125°C) und kühler (40°C) sowie feuchter (>80%r.H.) Luft

durchströmt, die durch ein Heizregister bzw. eine Blasen-Befeuchtungseinheit mit nachgeschalteter Auskondensation von Überschussfeuchte bereitgestellt wird. Dadurch wird die Probe zyklisch be- und entladen. Temperatur, Feuchte und Flussmenge der jeweiligen Gasströme werden elektronisch geregelt und erfasst.

**Abb. 03: Aufbau des Pulverzyklenteststandes**

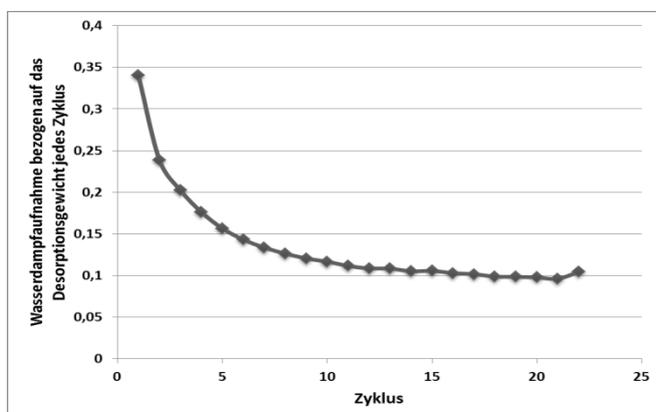
Beispielhaft ist die Degradation der Probe Basolite® F300 in Abb. 04: gezeigt. Beim angewandten Messprogramm handelt es sich um einen Kurzzyklus, der zu Beginn und am Ende eine Gleichgewichtsmessung enthält, während die dazwischen liegenden Zyklen nach einer festen Zeit programmiert und damit Nicht-Gleichgewichtszustände sind, um praktikable Versuchszeiten zu erreichen.

Hierbei erkennt man zunächst im Vergleich zwischen dem ersten und dem letzten Zyklus eine deutliche Degradation sowie im Trend zwischen dem zweiten und den folgenden Zyklen eine kontinuierliche Abnahme der Wasserdampfkapazität.

**Abb. 04: Degradation des Basolite F300 durch in-situ Kurzzyklentests, zu erkennen an der mit jedem Zyklus sinkenden Wasserdampfkapazität**

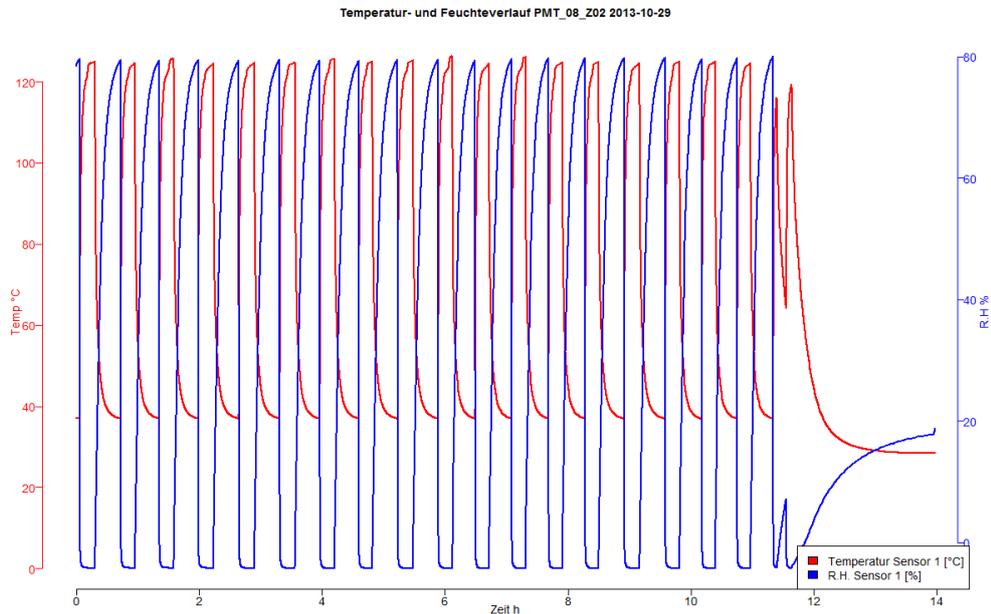
Anschließend werden diese in der Zyklentestapparatur einem einige hundert bis einige tausend Zyklen dauernden Belastungstest unterzogen. Nach Abschluss der Zyklisierung findet eine erneute Charakterisierung in der Thermowaage statt.  
In Abb. 05: ist beispielhaft der Temperatur- und Feuchteverlauf einer typischen Zyklisierung dargestellt.

**Abb. 05: Temperatur- und Feuchteverlauf im Pulverzyklentest.**

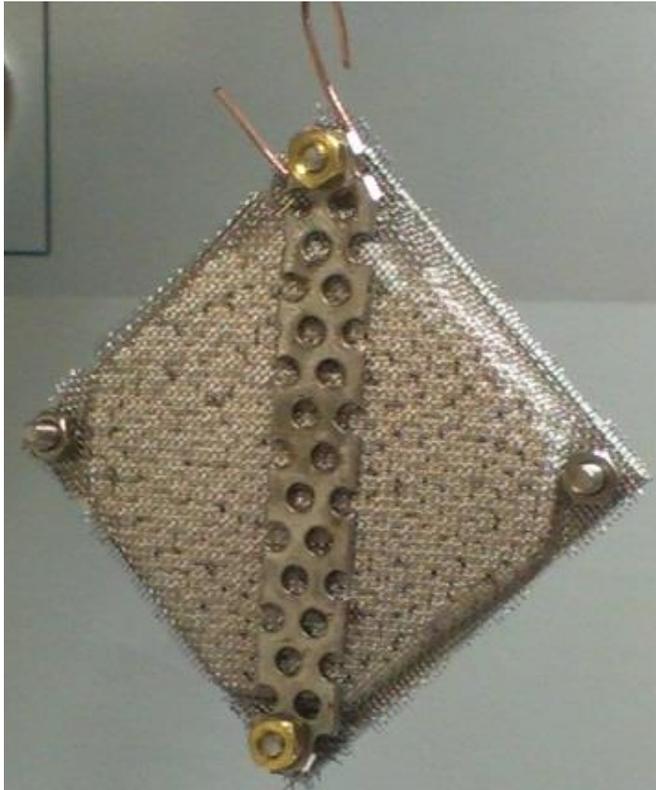
Die Granulate werden dabei von einem Edelstahlnetz auf der Grundplatte so fixiert, dass die einzelnen Granulat-Kügelchen gut von der Wasserdampfatosphäre erreichbar sind und gleichzeitig ein ausreichender Kontakt mit dem Blech besteht.

**Abb. 08: Probenhalter für Granulate zur Verwendung in der geschlossenen Zyklierungsanlage.**

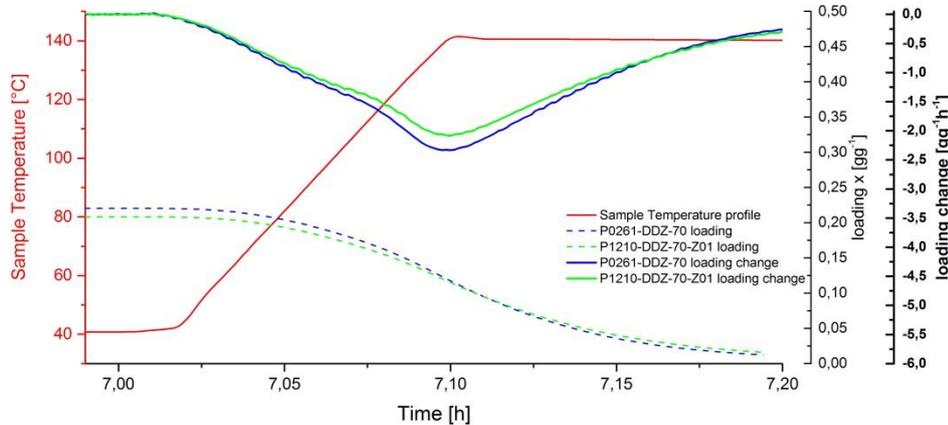
Die Degradation ist somit auf die Kapazität beschränkt, während die Dynamik unverändert bleibt.

**Abb. 12: Beladungsverlauf der Probe P0261 (Y-Zeolith). Blau dargestellt der Verlauf vor der Zyklisierung, grün nach der Zyklisierung.**

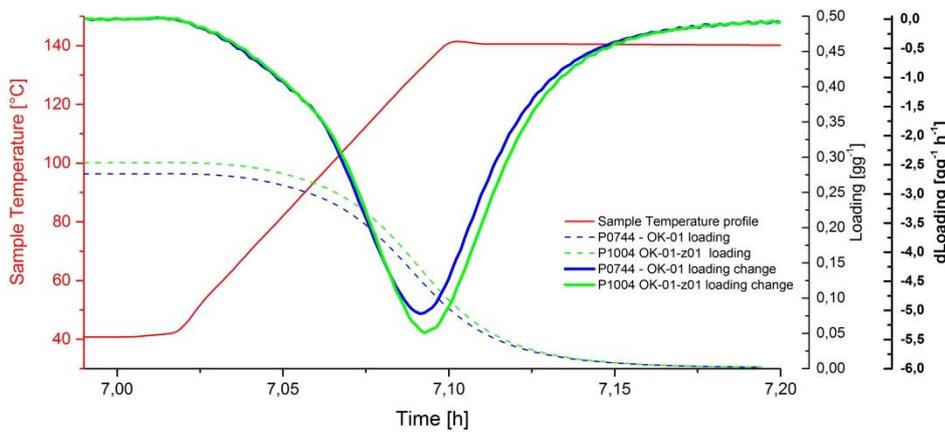
**Abb. 13: Beladungsverlauf des Silicagel 1. Blau dargestellt der Verlauf vor der Zyklisierung, grün nach der Zyklisierung.**

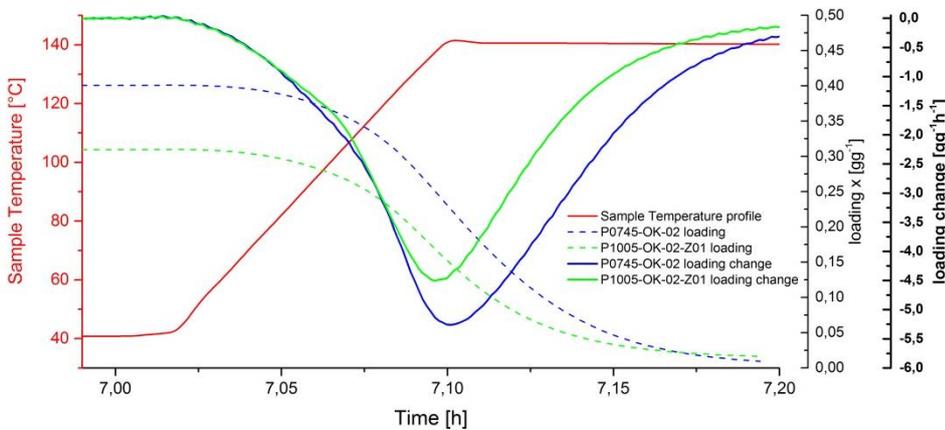
Bei der Probe P0745 (Silicagel 2) verläuft die Beladungsabnahme zunächst gleich. Allerdings gibt die Probe nach der Zyklisierung ca. 23% weniger Wasserdampf ab. Der Zeitpunkt der maximalen Beladungsänderung verschiebt sich um 0,3 min zu einem früheren Zeitpunkt wie auch die das Maximumum der Beladungsänderung leicht geringer ausfällt.

**Abb. 14: Beladungsverlauf der Probe Silicagel 2. Blau dargestellt der Verlauf vor der Zyklisierung, grün nach der Zyklisierung.**

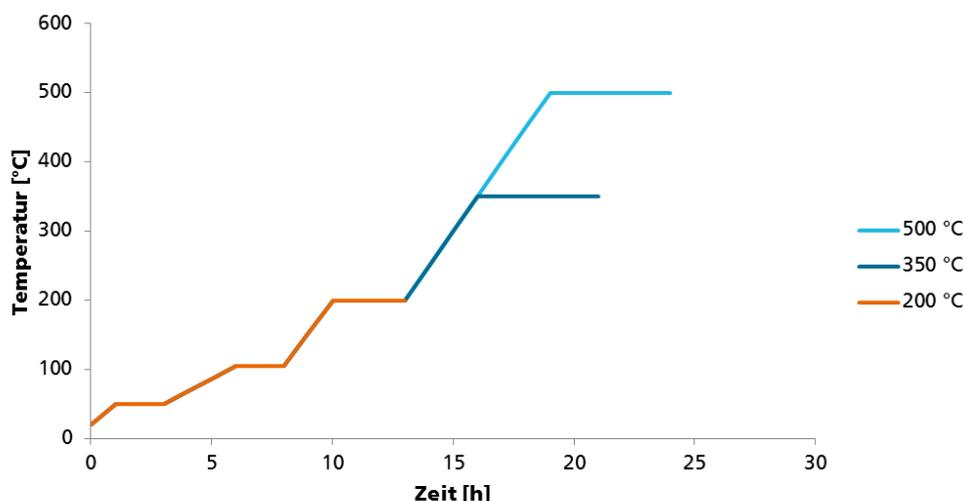
Zuerst wurde die Temperaturbeständigkeit untersucht. Hierzu wurden die Proben bei 3 verschiedenen Temperaturen (siehe Abb. 17:) ausgeheizt.

**Abb. 17: Temperaturprogramm des thermischen Beständigkeitstests.**

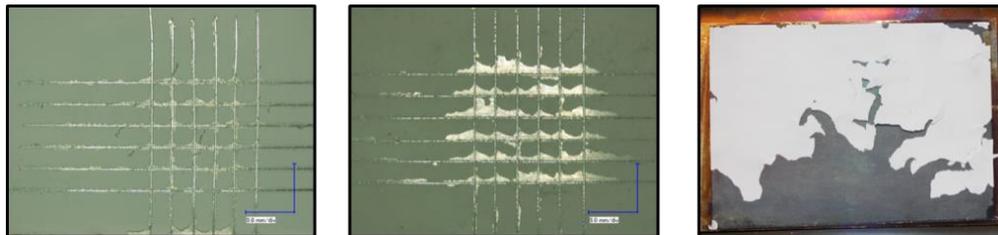
Weiterhin zeigte sich, dass die 500 °C Proben schon durch den Härtingsprozess im Ofen so stark beschädigt wurden, dass keine Bestimmung des Gitterschnittkennwerts mehr zulässig war und damit mit GK-5 zu bewerten ist.

**Abb. 18: Gitterschnitt der 200°C), 350°C Probe (mittig) sowie die abgeblätterte Schicht der 500 °C Probe (rechts).**

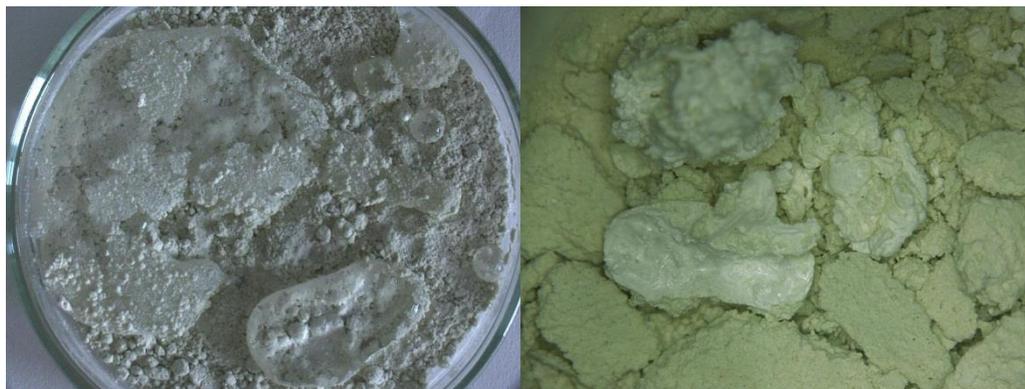
Allerdings liegt bedingt durch den Herstellungsprozess teilweise  $\text{CaCl}_2$  in freier Form in der pulverförmigen Probe vor. Weiterhin konnte nach der Behandlung mit Wasser bei einigen Proben optisch eine Rekristallisation von  $\text{CaCl}_2$  außerhalb der Proben erkennen (siehe Abb. 22:).

**Abb. 22: Auflichtmikroskopische Aufnahme der Probe PMT-09 nach der Behandlung mit Wasser. Hier sieht man direkt eine Rekristallisation von  $\text{CaCl}_2$  außerhalb der Probe**

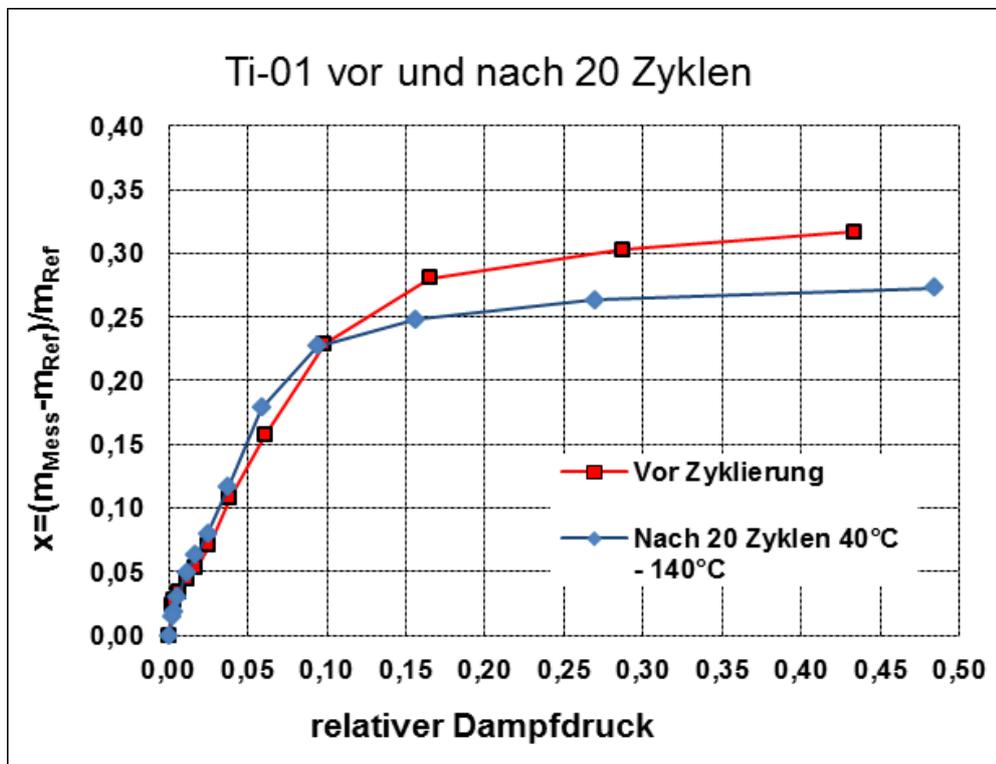
Zusätzlich zur bereits beschriebenen dynamischen Untersuchung wurde Gleichgewichts-Adsorptionscharakteristik aufgenommen. Hier zeigt sich bis zu einem relativen Dampfdruck von  $p/p_0 = 0,1$  ein identischer Verlauf. Im Folgenden jedoch wird die maximale Beladung der vorangegangenen Messung nicht erreicht.

Abb. 24: Vergleich der isobaren Adsorptionscharakteristik bei 1.2 kPa vor und nach einer hydrothermalen Zyklisierung.

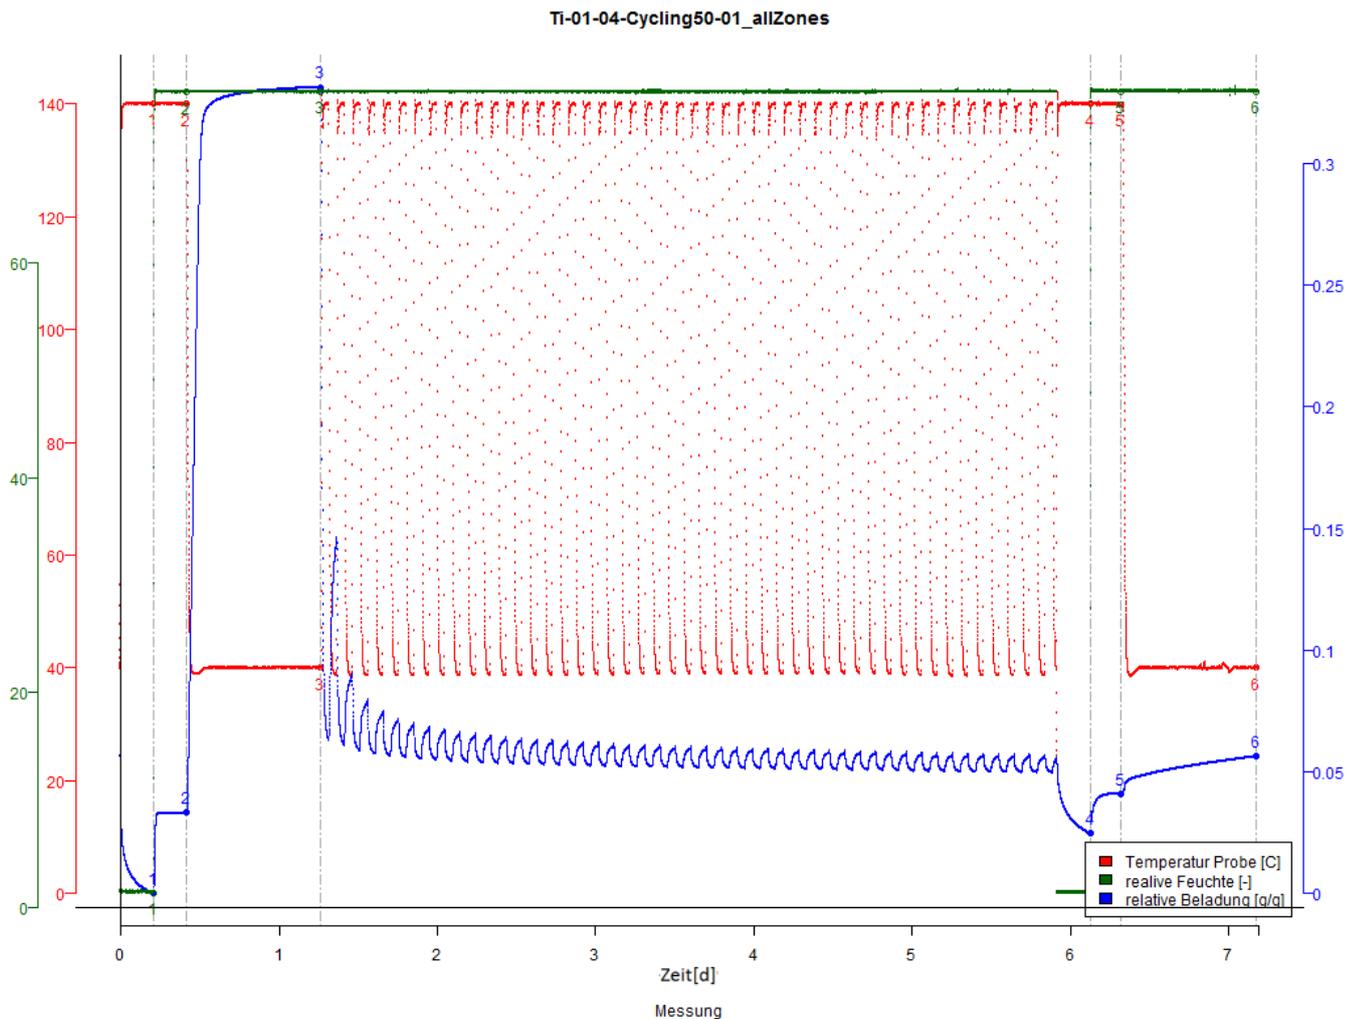
**Abb. 25: Hydrothermale Zyklierung der Probe TI-01 mit sehr starker Degradation innerhalb von 50 Kurzyklen.**

Im direkten Vergleich der maximalen Adsorptionskapazität ergibt sich eine Reduktion von über 90% gegenüber der ursprünglichen Beladungskapazität.

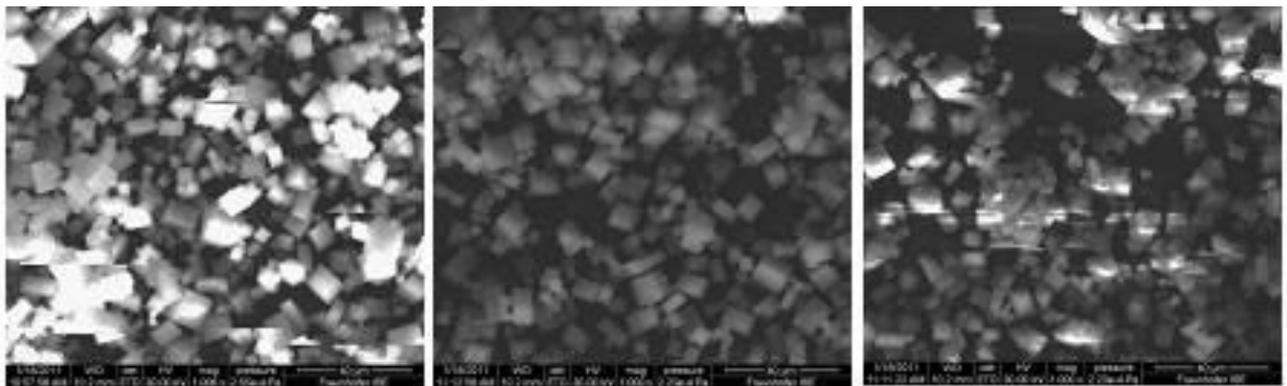
Die Degradation ist hierbei auf die Porenstruktur und damit die Kristallstruktur auf atomarer Ebene begrenzt, da die Probe in der Untersuchung mittels Rasterelektronenmikroskopie (REM) auch nach der Zyklisierung deutlich sichtbare kubische Kristallite enthält (siehe Abb. 26:).

**Abb. 26: REM Aufnahmen der Probe TI-01. Links, Material im Lieferzustand, Mitte nach einer ersten Charakterisierung und Rechts nach 50 Zyklen.**

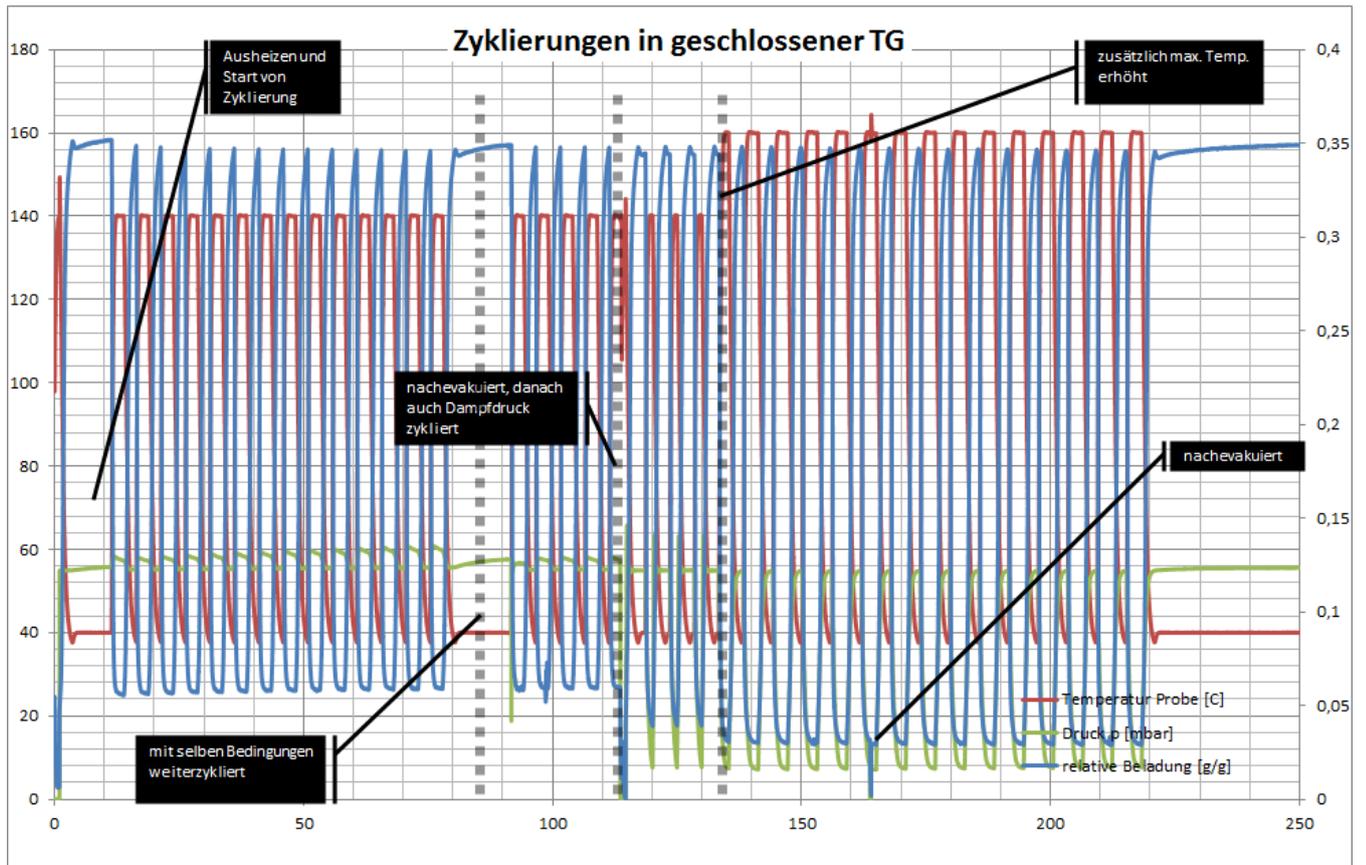
Als erster Schritt wurde eine weitere Messreihe in der geschlossenen Thermowaage des Fraunhofer ISE durchgeführt. Hierbei wird die Probe von einer reinen Wasserdampfatmosphäre umgeben und bei einem Wasserdampfdruck von 5.6 kPa im gleichen Temperaturbereich zyklert (siehe Abb. 28:).

**Abb. 28: Kurzzyklentest am SAPO-34 in der geschlossenen Thermowaage. Rot dargestellt die Temperatur, Blau die Probenmasse und Grün der Dampfdruck.**

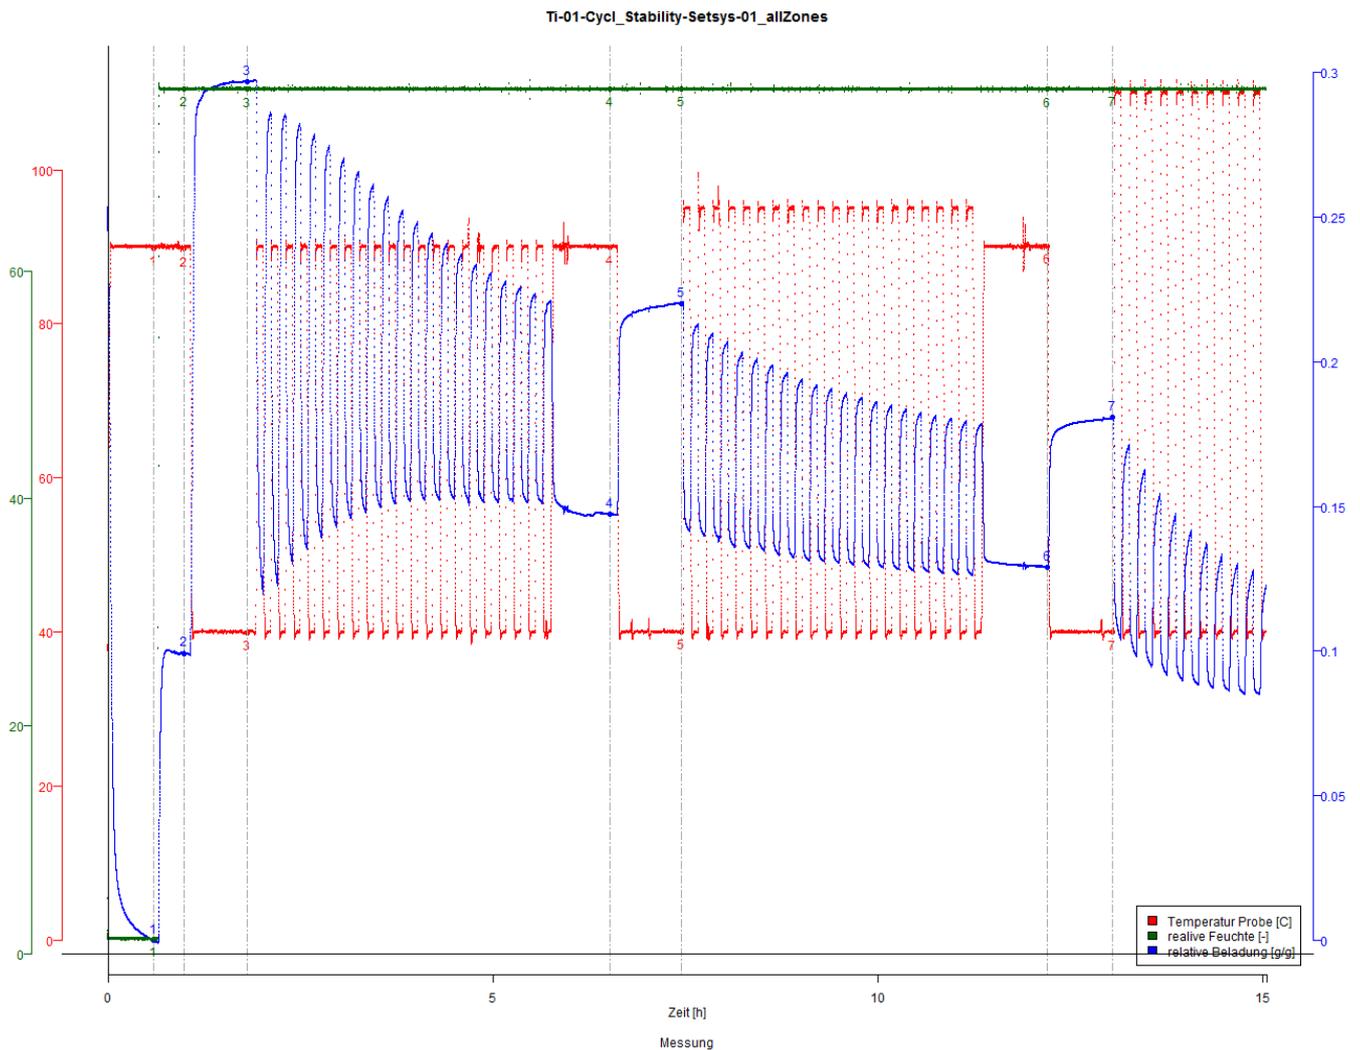
**Abb. 29: Untersuchung des möglichen Schadmechanismus „siedendes Wasser“.**

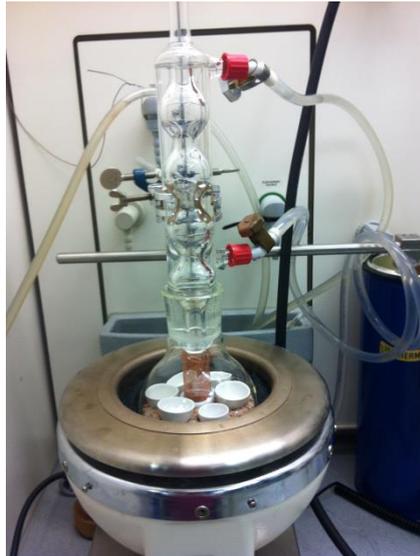
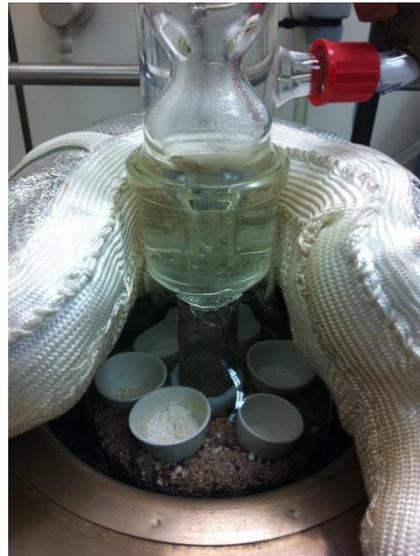
**Abb. 34: Versuchsaufbaus für das Szenario hohe Temperatur und hohe Feuchte. Hierzu wurde ein Sandbad als offener Versuchsaufbau realisiert.**

Mit diesem Versuch wurde die Probe einer reinen Wasserdampf-atmosphäre bei  $p = 101.3 \text{ kPa}$  (Atmosphärendruck) ausgesetzt. Dafür wurde ein 500-ml-Normschliffkolben etwa zur Hälfte mit gewaschenem, säurebehandeltem und geglühtem Sand befüllt, in welchem die Proben in glasierten Porzellan-Tiegeln eingebettet wurden. Der Kolben wurde bis zum Ende des Schliffs in einen thermostatisierten, elektrischen Heizpilz eingebettet. Im Zentrum des Versuchsaufbaus sorgte ein PTFE-Siedebecher mit flüssigem, permanent leicht siedendem Wasser (in Glaswolle aufgenommen) für die Bereitstellung einer Atmosphäre aus 100 % Wasserdampf (siehe Abb. 34:).

Der Tropfweg wurde durch ein Kupferdrahtnetz vom Probenraum abgetrennt. Durch diesen Versuchsaufbau wurde sichergestellt, dass die Proben nur mit Wasserdampf, nicht aber mit spritzendem oder tropfendem flüssigen Wasser in Kontakt kommen. Die Versuche wurden bei einer Temperatur von 150 °C als auch von 250°C, gemessen im Sandbad, für eine Dauer von 7d durchgeführt.

Um zu gewährleisten, dass die Atmosphäre zu 100% aus Wasserdampf bestand, jedoch die Temperatur im Sandbad nicht durch übermäßig starkes Sieden des Wasser-Reservoirs herabgesetzt wurde, wurde die Menge an einzudosierendem Wasser gerade so hoch gewählt, dass im Siedebecher ein leichtes Sieden und im Soxhletkühler ein gerade regelmäßiges Auskondensieren und Zurücktropfen beobachtet werden konnte: Bei 250 °C wurden 10 mL eingesetzt, bei 150 °C 14 mL.

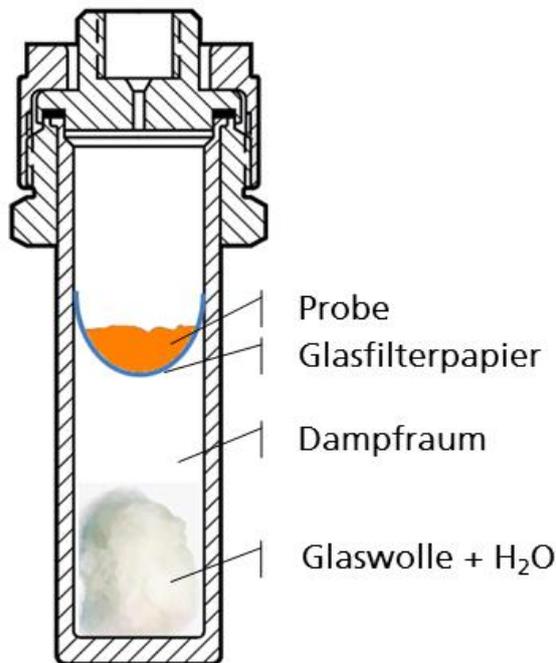
**Abb. 35: Versuchsaufbau  
für Szenario 7.1 und 7.2.**

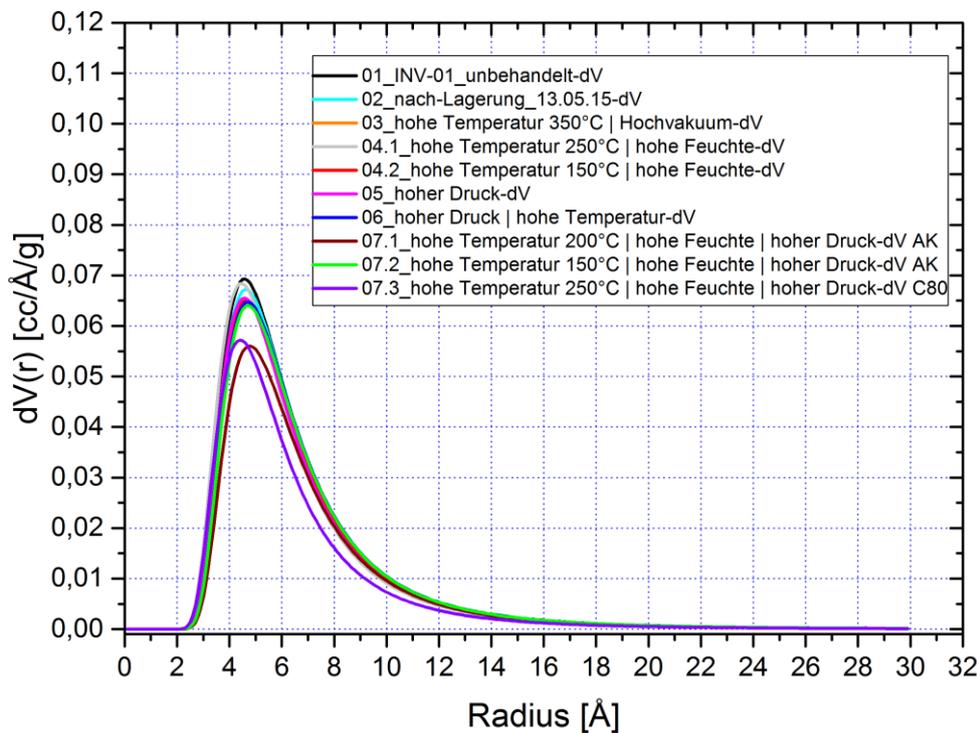
Dies zeigt sich auch in der Porenradienverteilung (siehe Abb. 37:). Hier ist eine sehr leichte Verschiebung für die Versuchsreihe 7.1 und 7.3 erkennbar.

**Abb. 37:** Vergleich der DA-Porenradienverteilungen der Probe INV-01 (Y-Zeolith DDZ 70) nach den unterschiedlichen Belastungsversuchen.

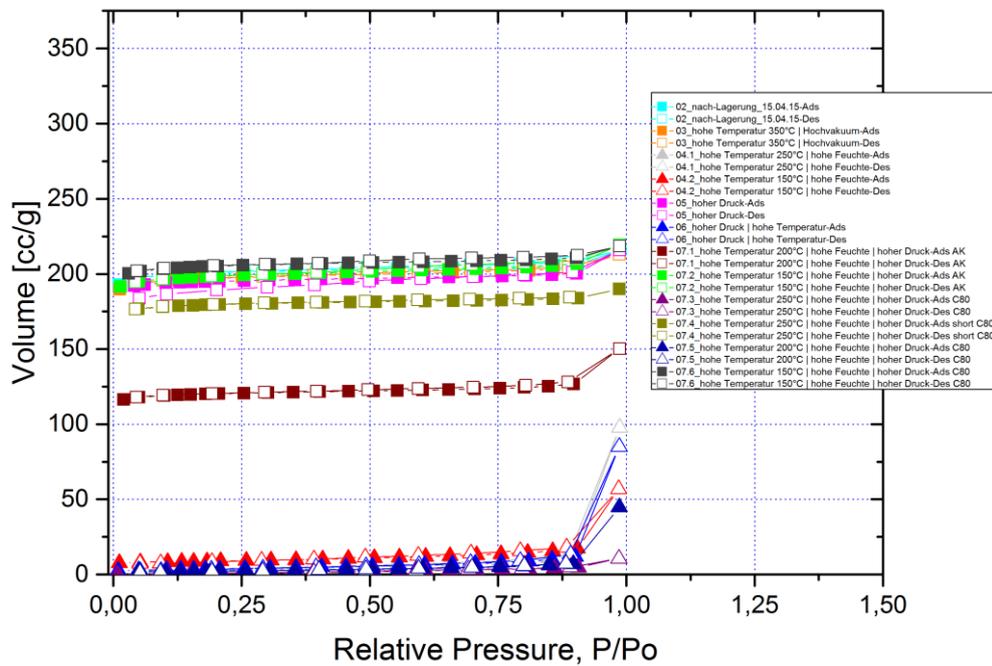
**Abb. 41: Vergleich der Stickstoffadsorptionsisothermen (77K) der Probe KOE-06 (13X-Zeolith, binderfrei) nach den unterschiedlichen Belastungsversuchen.**

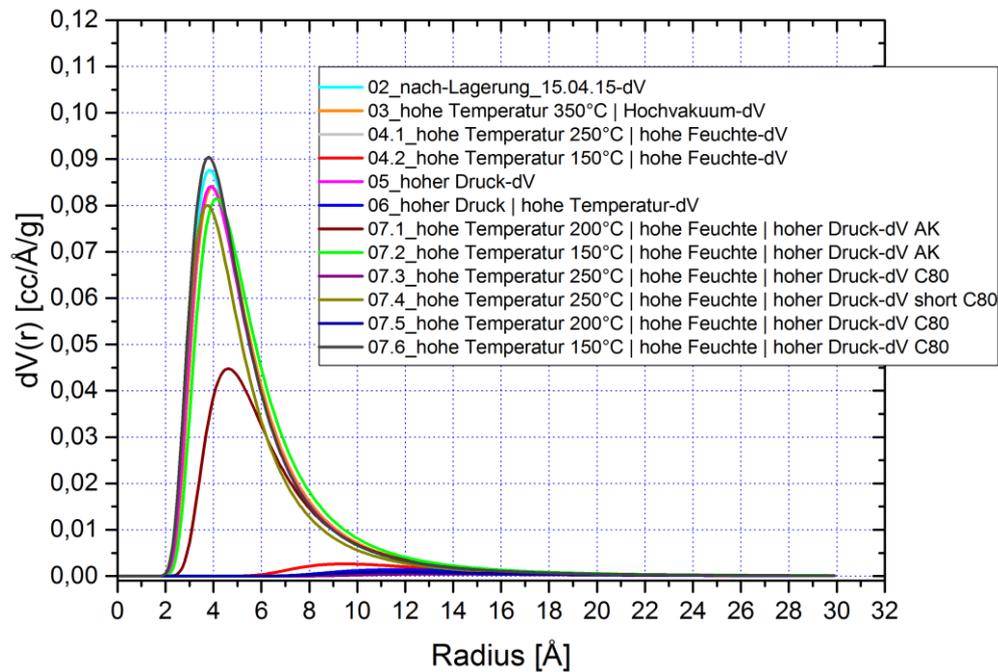
Abb. 42: Vergleich der DA-Porenradienverteilungen der Probe KOE-06 (13X-Zeolith, binderfrei) nach den unterschiedlichen Belastungsversuchen.

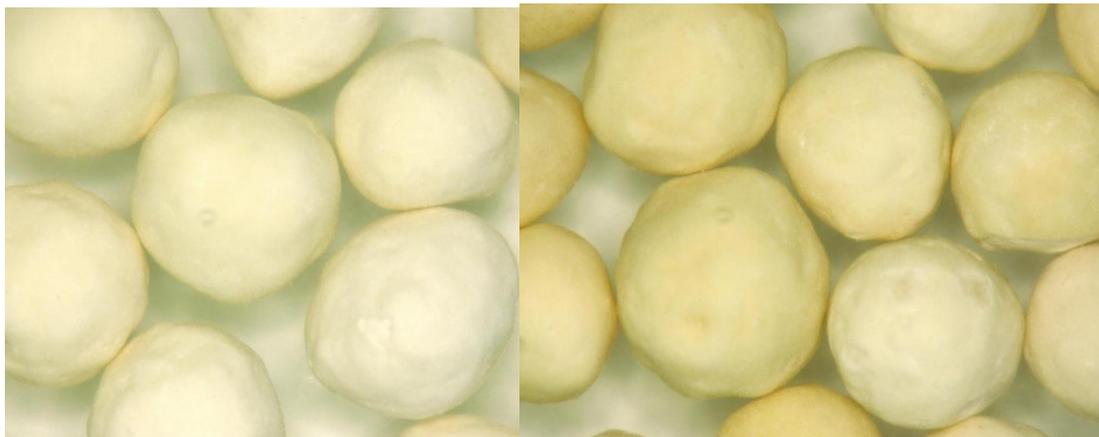
**Abb. 44:**  
Auflichtmikroskopie-  
Aufnahmen zeigen die  
Farbänderung von 13X-BF-  
Zeolith nach den  
unterschiedlichen  
Belastungsversuchen.  
Korndurchmesser ca. 2 mm.

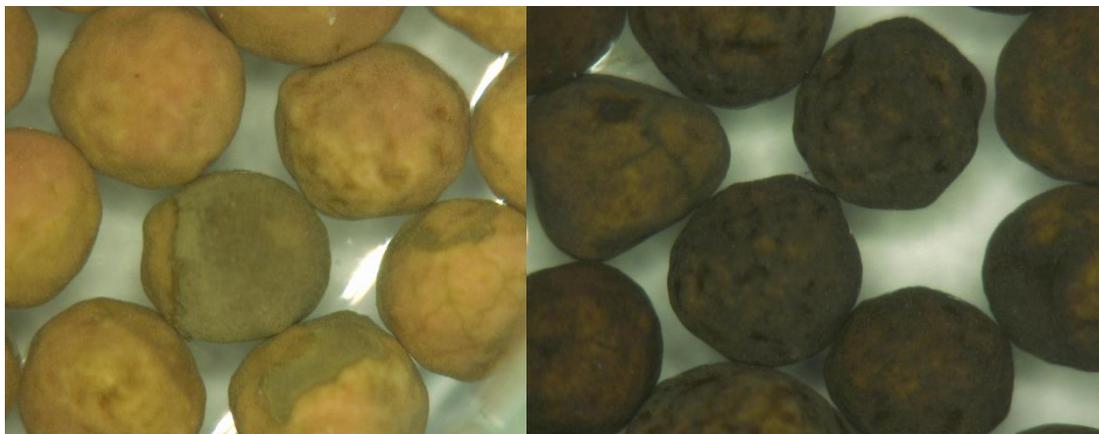
KOE-06 nach Lagerung

KOE-06 Versuchsreihe 7.1

KOE-06 Versuchsreihe 7.3

KOE-06 Versuchsreihe 7.4

Während die Proben nach einer Haltezeit von 7 Tagen unter den hydrothermalen Bedingungen immer einen nahezu vollständigen Verlust der Porosität erlitten, zeigte sich bei verkürzter Dauer von nur 24 h (Versuch 7.4 C80\_short) nur eine Degradation um ca. 10 % verminderte Mikroporosität (siehe Abb. 43:, sowie dunkelgelbe Kurven in Abb. 41: und Abb. 42:).

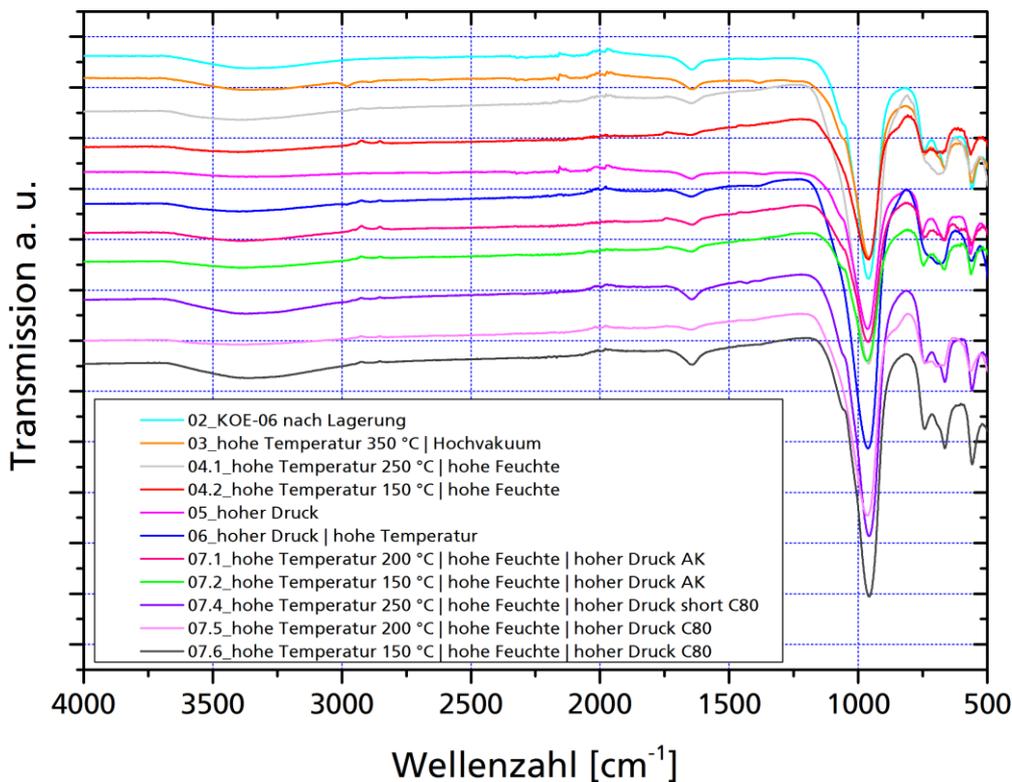
Abb. 45: Vergleich der  
Vergleich der FT-IR-Spektren  
(ATR) der Probe KOE-06 (13X-  
Zeolith, binderfrei) nach den  
unterschiedlichen  
Belastungsversuchen.

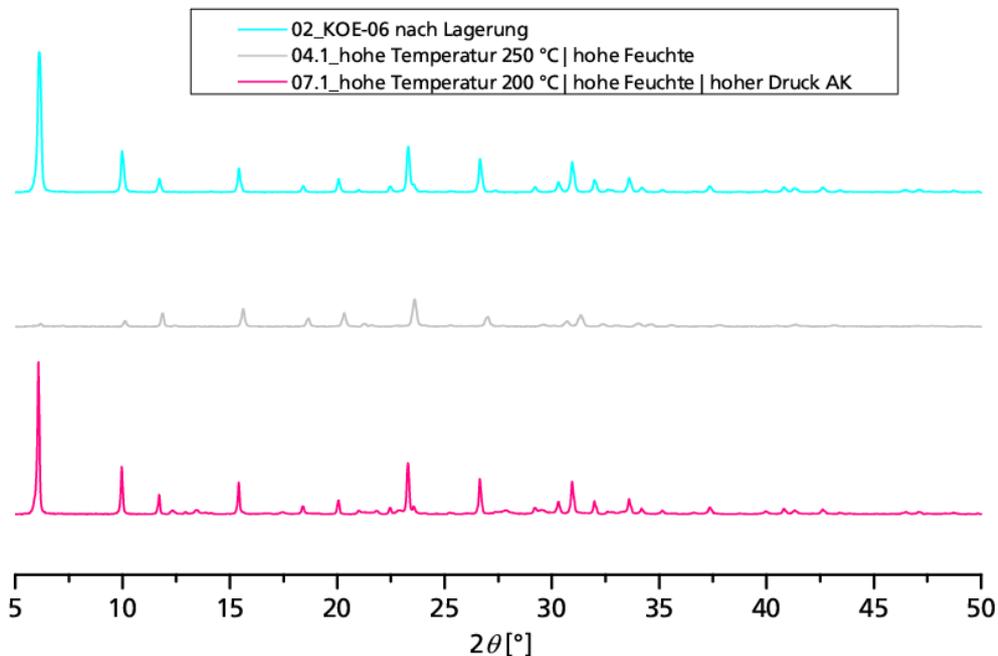
**Abb. 46: Vergleich der Röntgen-Pulverdiffraktogramme der Probe KOE-06 (13X-Zeolith, binderfrei) nach den unterschiedlichen Belastungsversuchen. Cu-K $\alpha$ -Strahlung.**

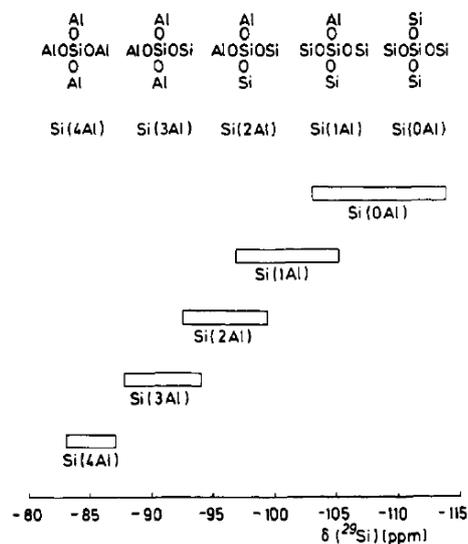
**Abb. 47: Chemische Verschiebungen der  $^{29}\text{Si}$ -NMR-Signale von Alumosilikaten in Abhängigkeit von der Koordinationsgeometrie.**  
Quelle: E. Lippmaa, M. Maegi, A. Samoson, M. Tarmak, G. Engelhardt, *J. Am. Chem. Soc.* 1981, 103, 4992-4996. 10.1021/ja00407a002

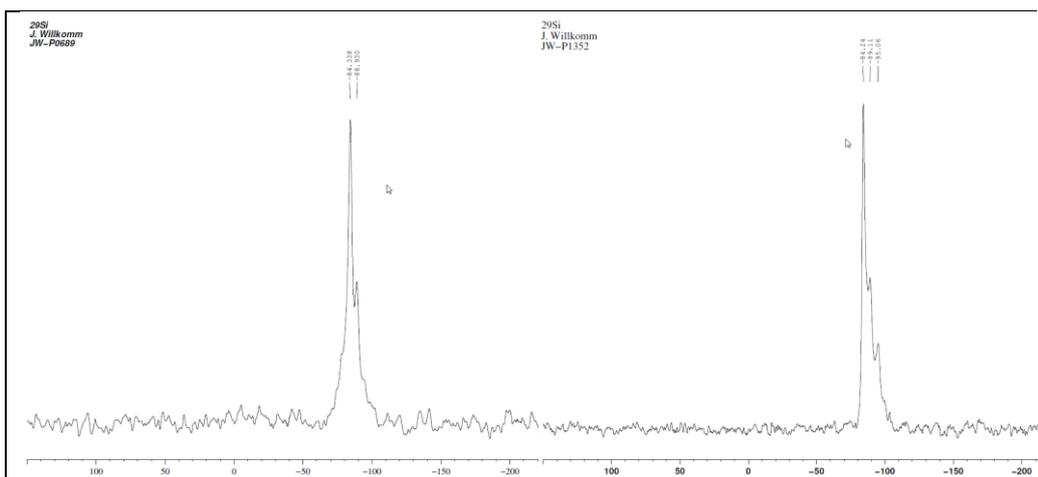
**Abb. 48:  $^{29}\text{Si}$ -CP-MAS-Spektren der frischen (links) und bis zur Degradation von 98% zyklerten(rechts) Probe des 13XBF-Zeolithen.**

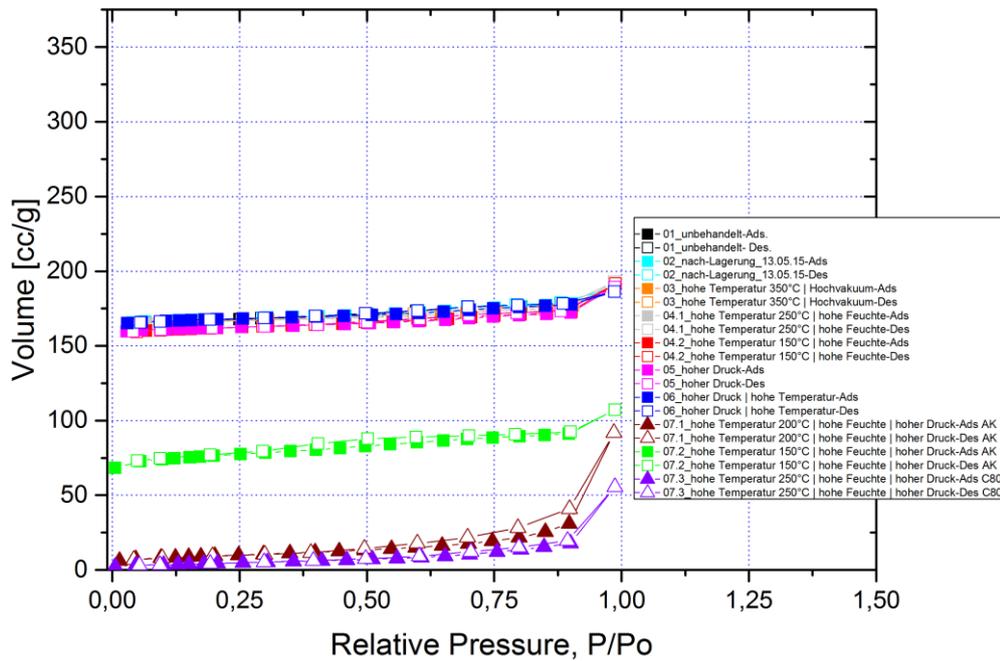
**Abb. 49: Vergleich der Stickstoffadsorptionsisothermen (77K) der Probe SC-01 (SAPO-34) nach den unterschiedlichen Belastungsversuchen.**

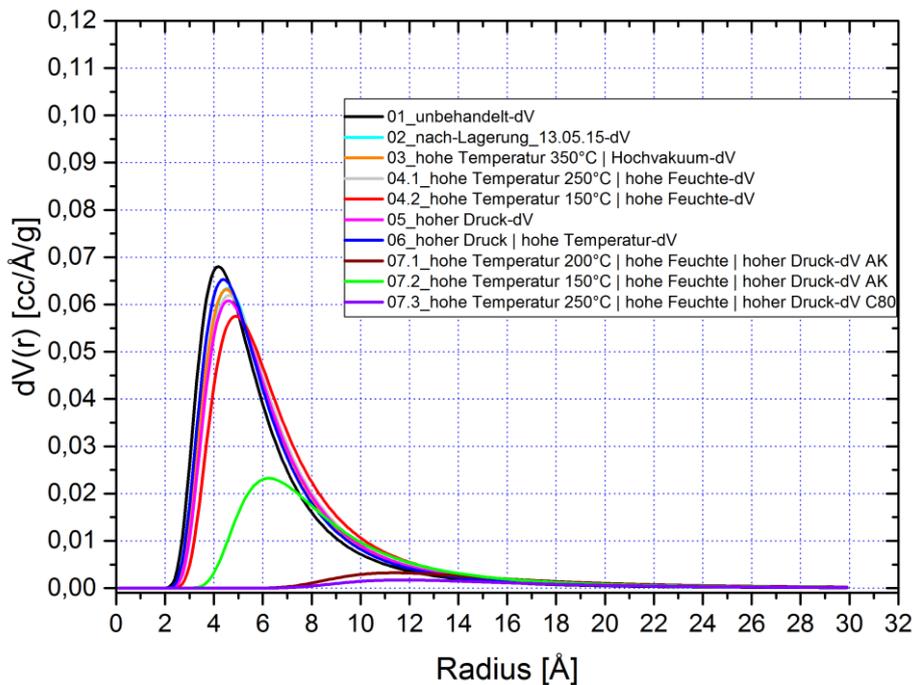
**Abb. 50: Vergleich der DA-Porenradienverteilungen der Probe SC-01 (SAPO-34) nach den unterschiedlichen Belastungsversuchen.**

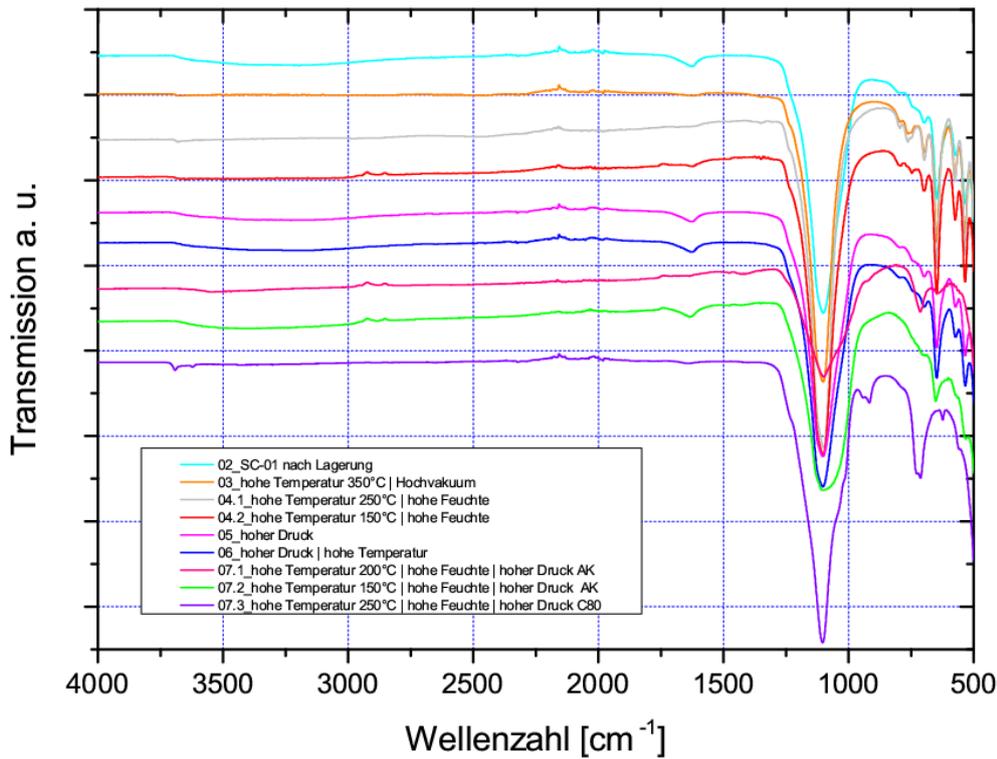
Abb. 52: Vergleich der FT-IR-Spektren (ATR) der Probe SC-01 (SAPO-34) nach den unterschiedlichen Belastungsversuchen.

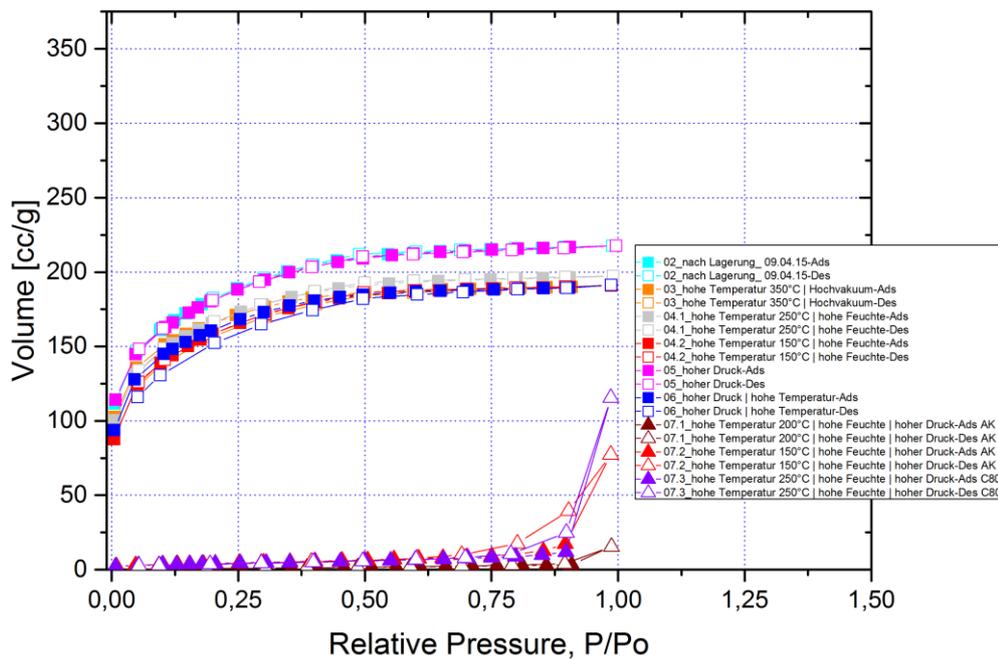
Abb. 54: Vergleich der Stickstoffadsorptionsisothermen (77K) der Probe OK-01 (Kieselgel) nach den unterschiedlichen Belastungsversuchen.

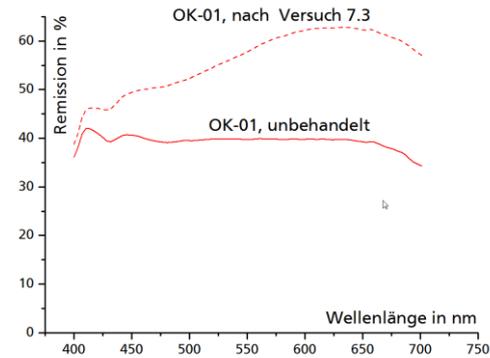
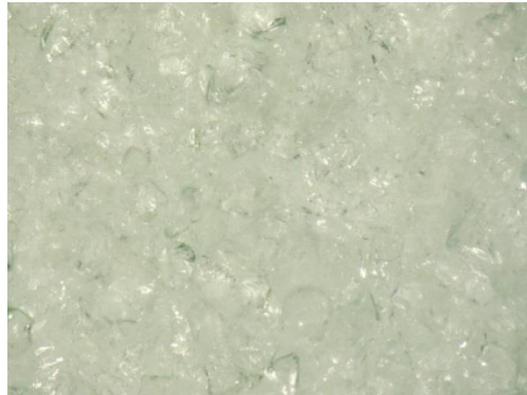
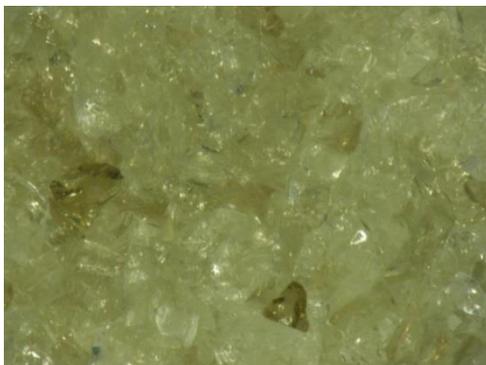
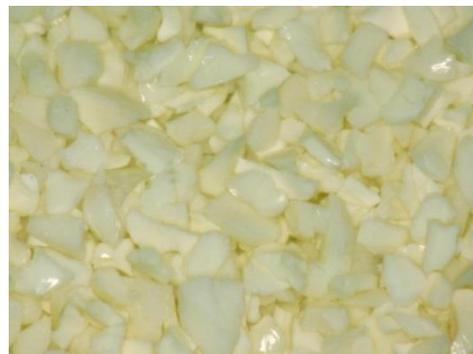
**Abb. 57: Einfluss der Feuchte, Temperatur und Druck auf die optischen Eigenschaften der Probe OK-01.**

OK-01 Versuch 3 hohe Temperatur | Hochvakuum (14d 350°C Vak.)

OK-01 Versuch 7.3 hohe Temperatur | hohe Feuchte | hoher Druck (Exi 95% + 7d 250°C C80)

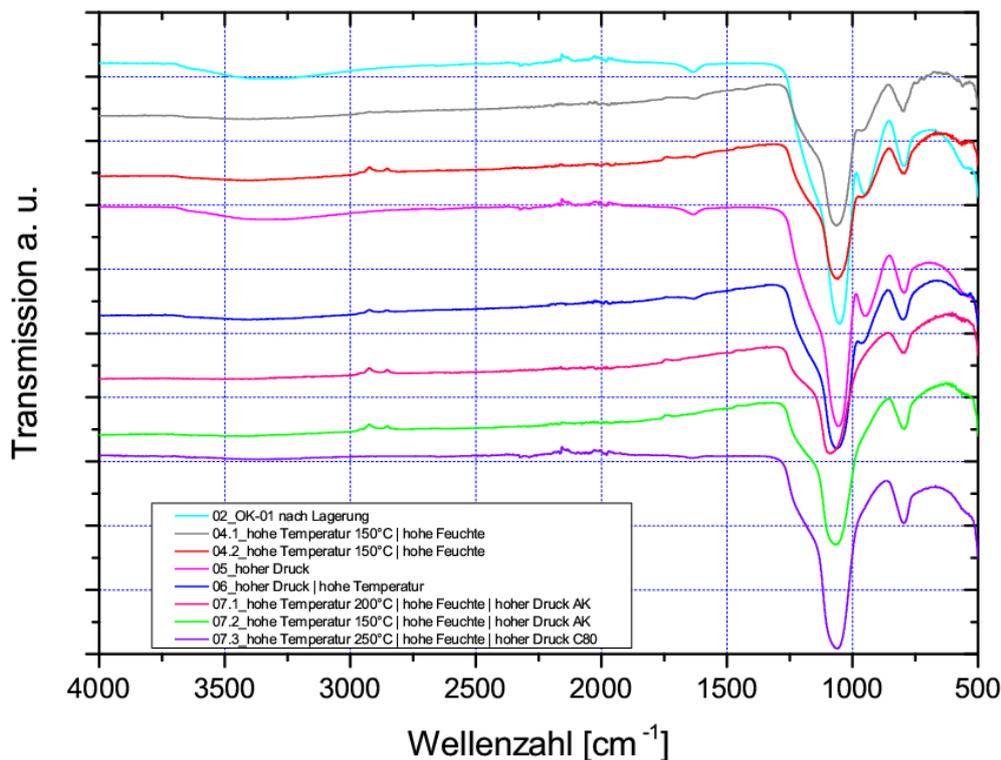
Abb. 58: Vergleich der  
Vergleich der FT-IR-Spektren  
(ATR) der Probe OK-01  
(Kieselgel) nach den  
unterschiedlichen  
Belastungsversuchen.
