Forschungsbericht BWPLUS

## **STABISORP-2**

Fraunhofer-Institut für Solare Energiesysteme, ISE  
Freiburg

Untersuchung des Degradationsverhaltens von Sorptionsmaterialien und Verbundsystemen zur Wärmespeicherung und -transformation

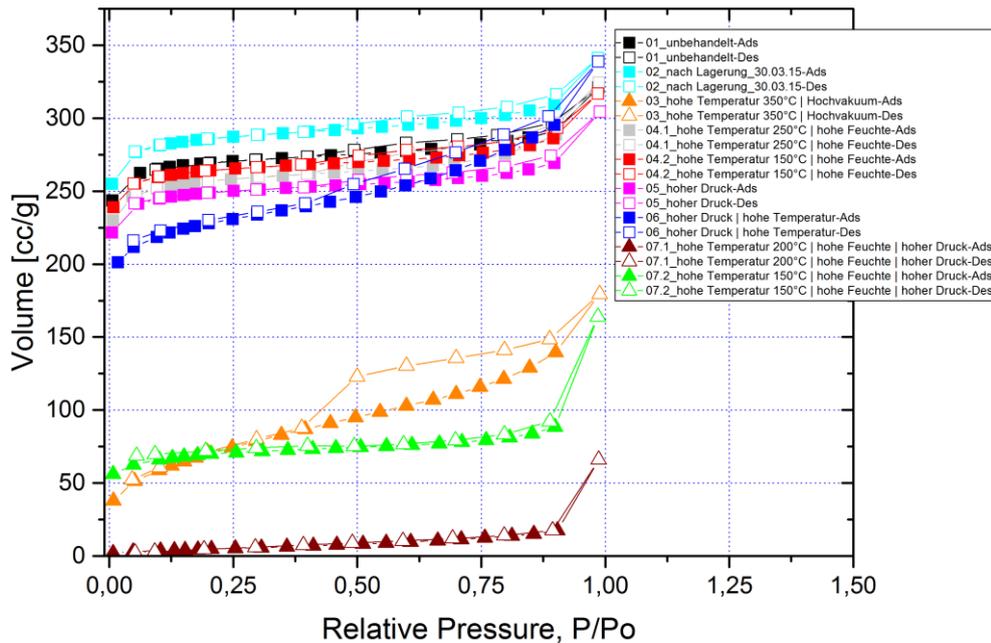
Abb. 59: Vergleich der Stickstoffadsorptionsisothermen (77K) der Probe OVH-17 (Al-Fumarat-MOF) nach den unterschiedlichen Belastungsversuchen.

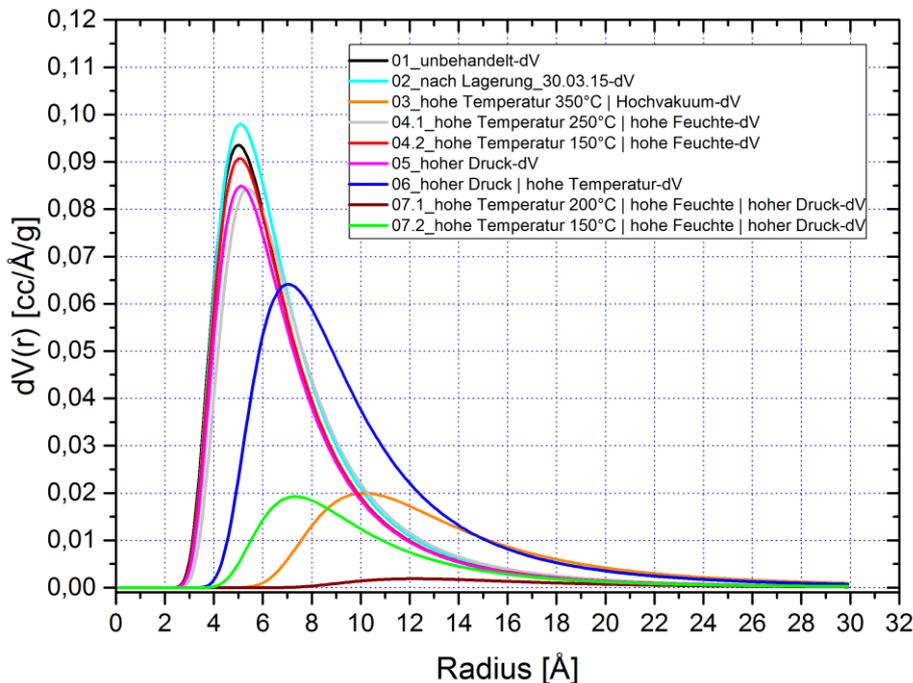
Abb. 60: Vergleich der DA-Porenradienverteilungen der Probe OVH-17 (Al-Fumarat-MOF) nach den unterschiedlichen Belastungsversuchen.

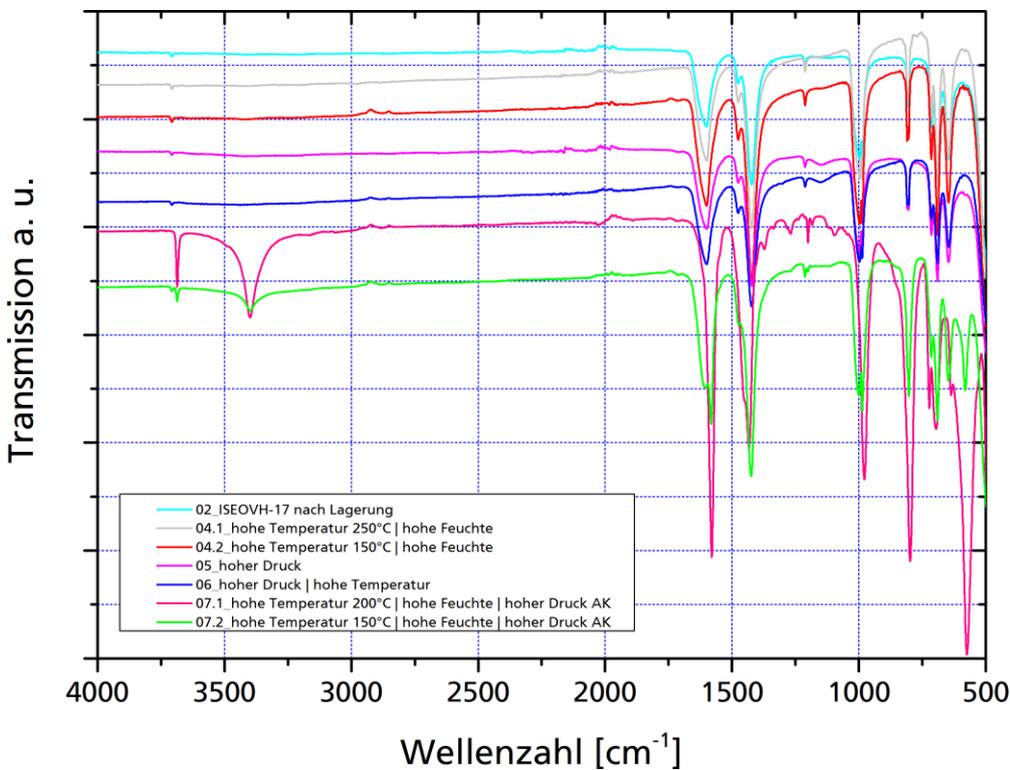
Abb. 62: Vergleich der FT-IR-Spektren (ATR) der Probe OVH-17 (Al-Fumarat-MOF) nach den unterschiedlichen Belastungsversuchen..

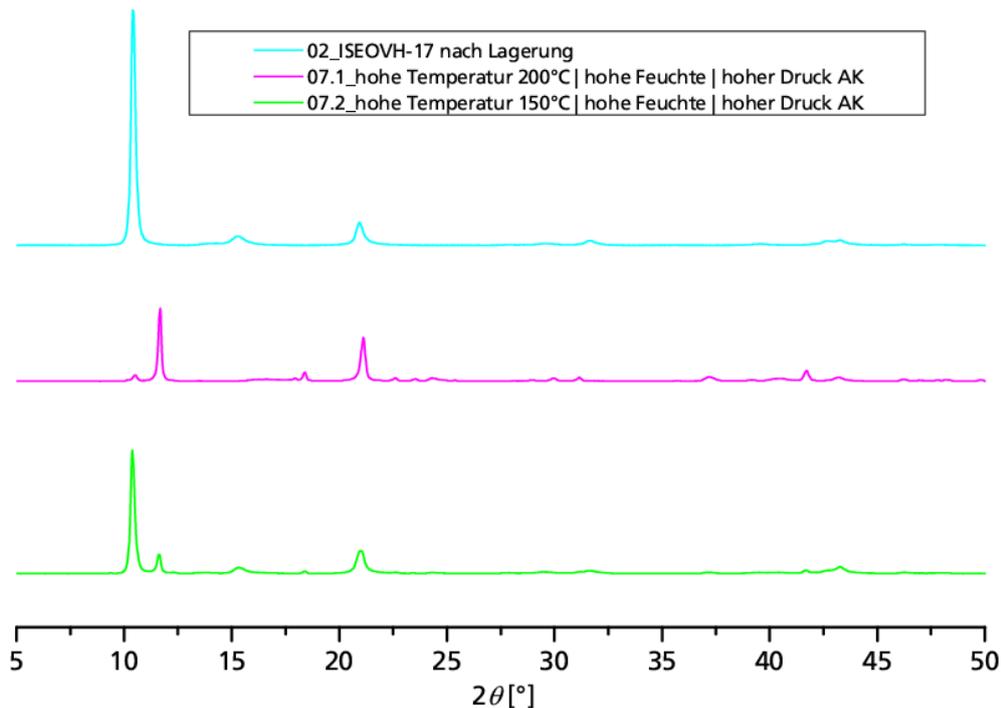
Abb. 63: Vergleich der Röntgen-Pulverdiffraktogramme der Probe OVH-17 (Al-Fumarat-MOF) nach den unterschiedlichen Belastungsversuchen. Cu-Ka-Strahlung.

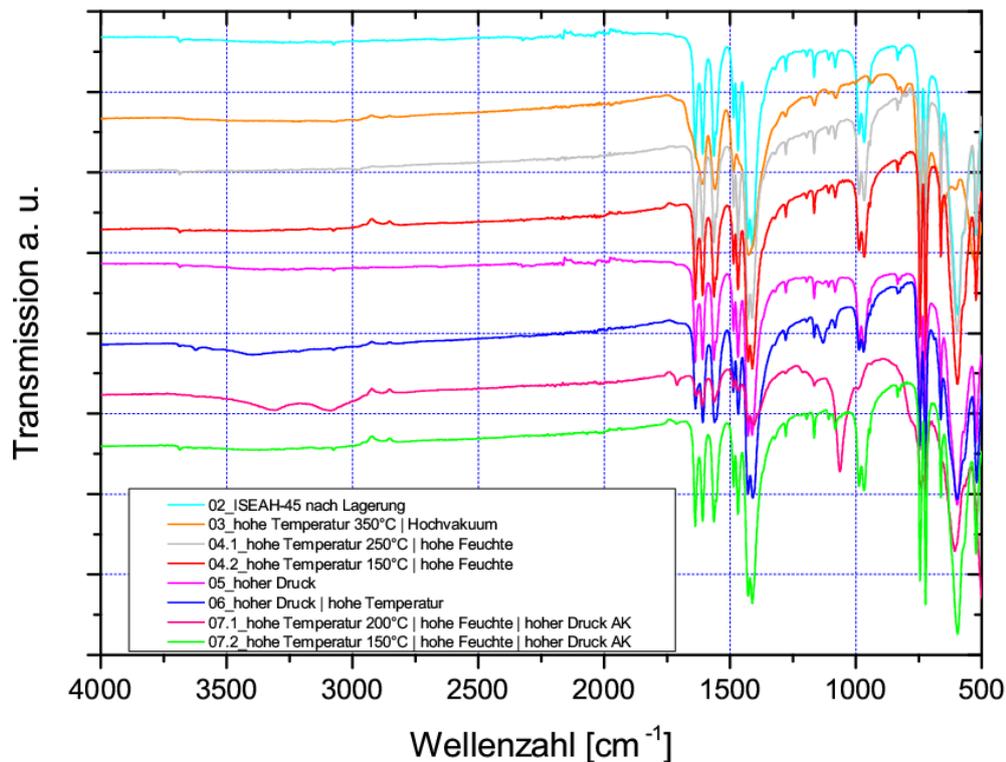
**Abb. 67: Vergleich der FT-IR-Spektren (ATR) der Probe AH-45 (MOF CAU-10-H) nach den unterschiedlichen Belastungsversuchen.**
