ÜBERSICHTSKARTIERUNG des morphologischen Zustands der Fließgewässer in **BADEN- WÜRTTEMBERG**

Bearbeitungsstand: 1992/93

Bearbeitung: Landesanstalt für Umweltschutz Baden-Württemberg

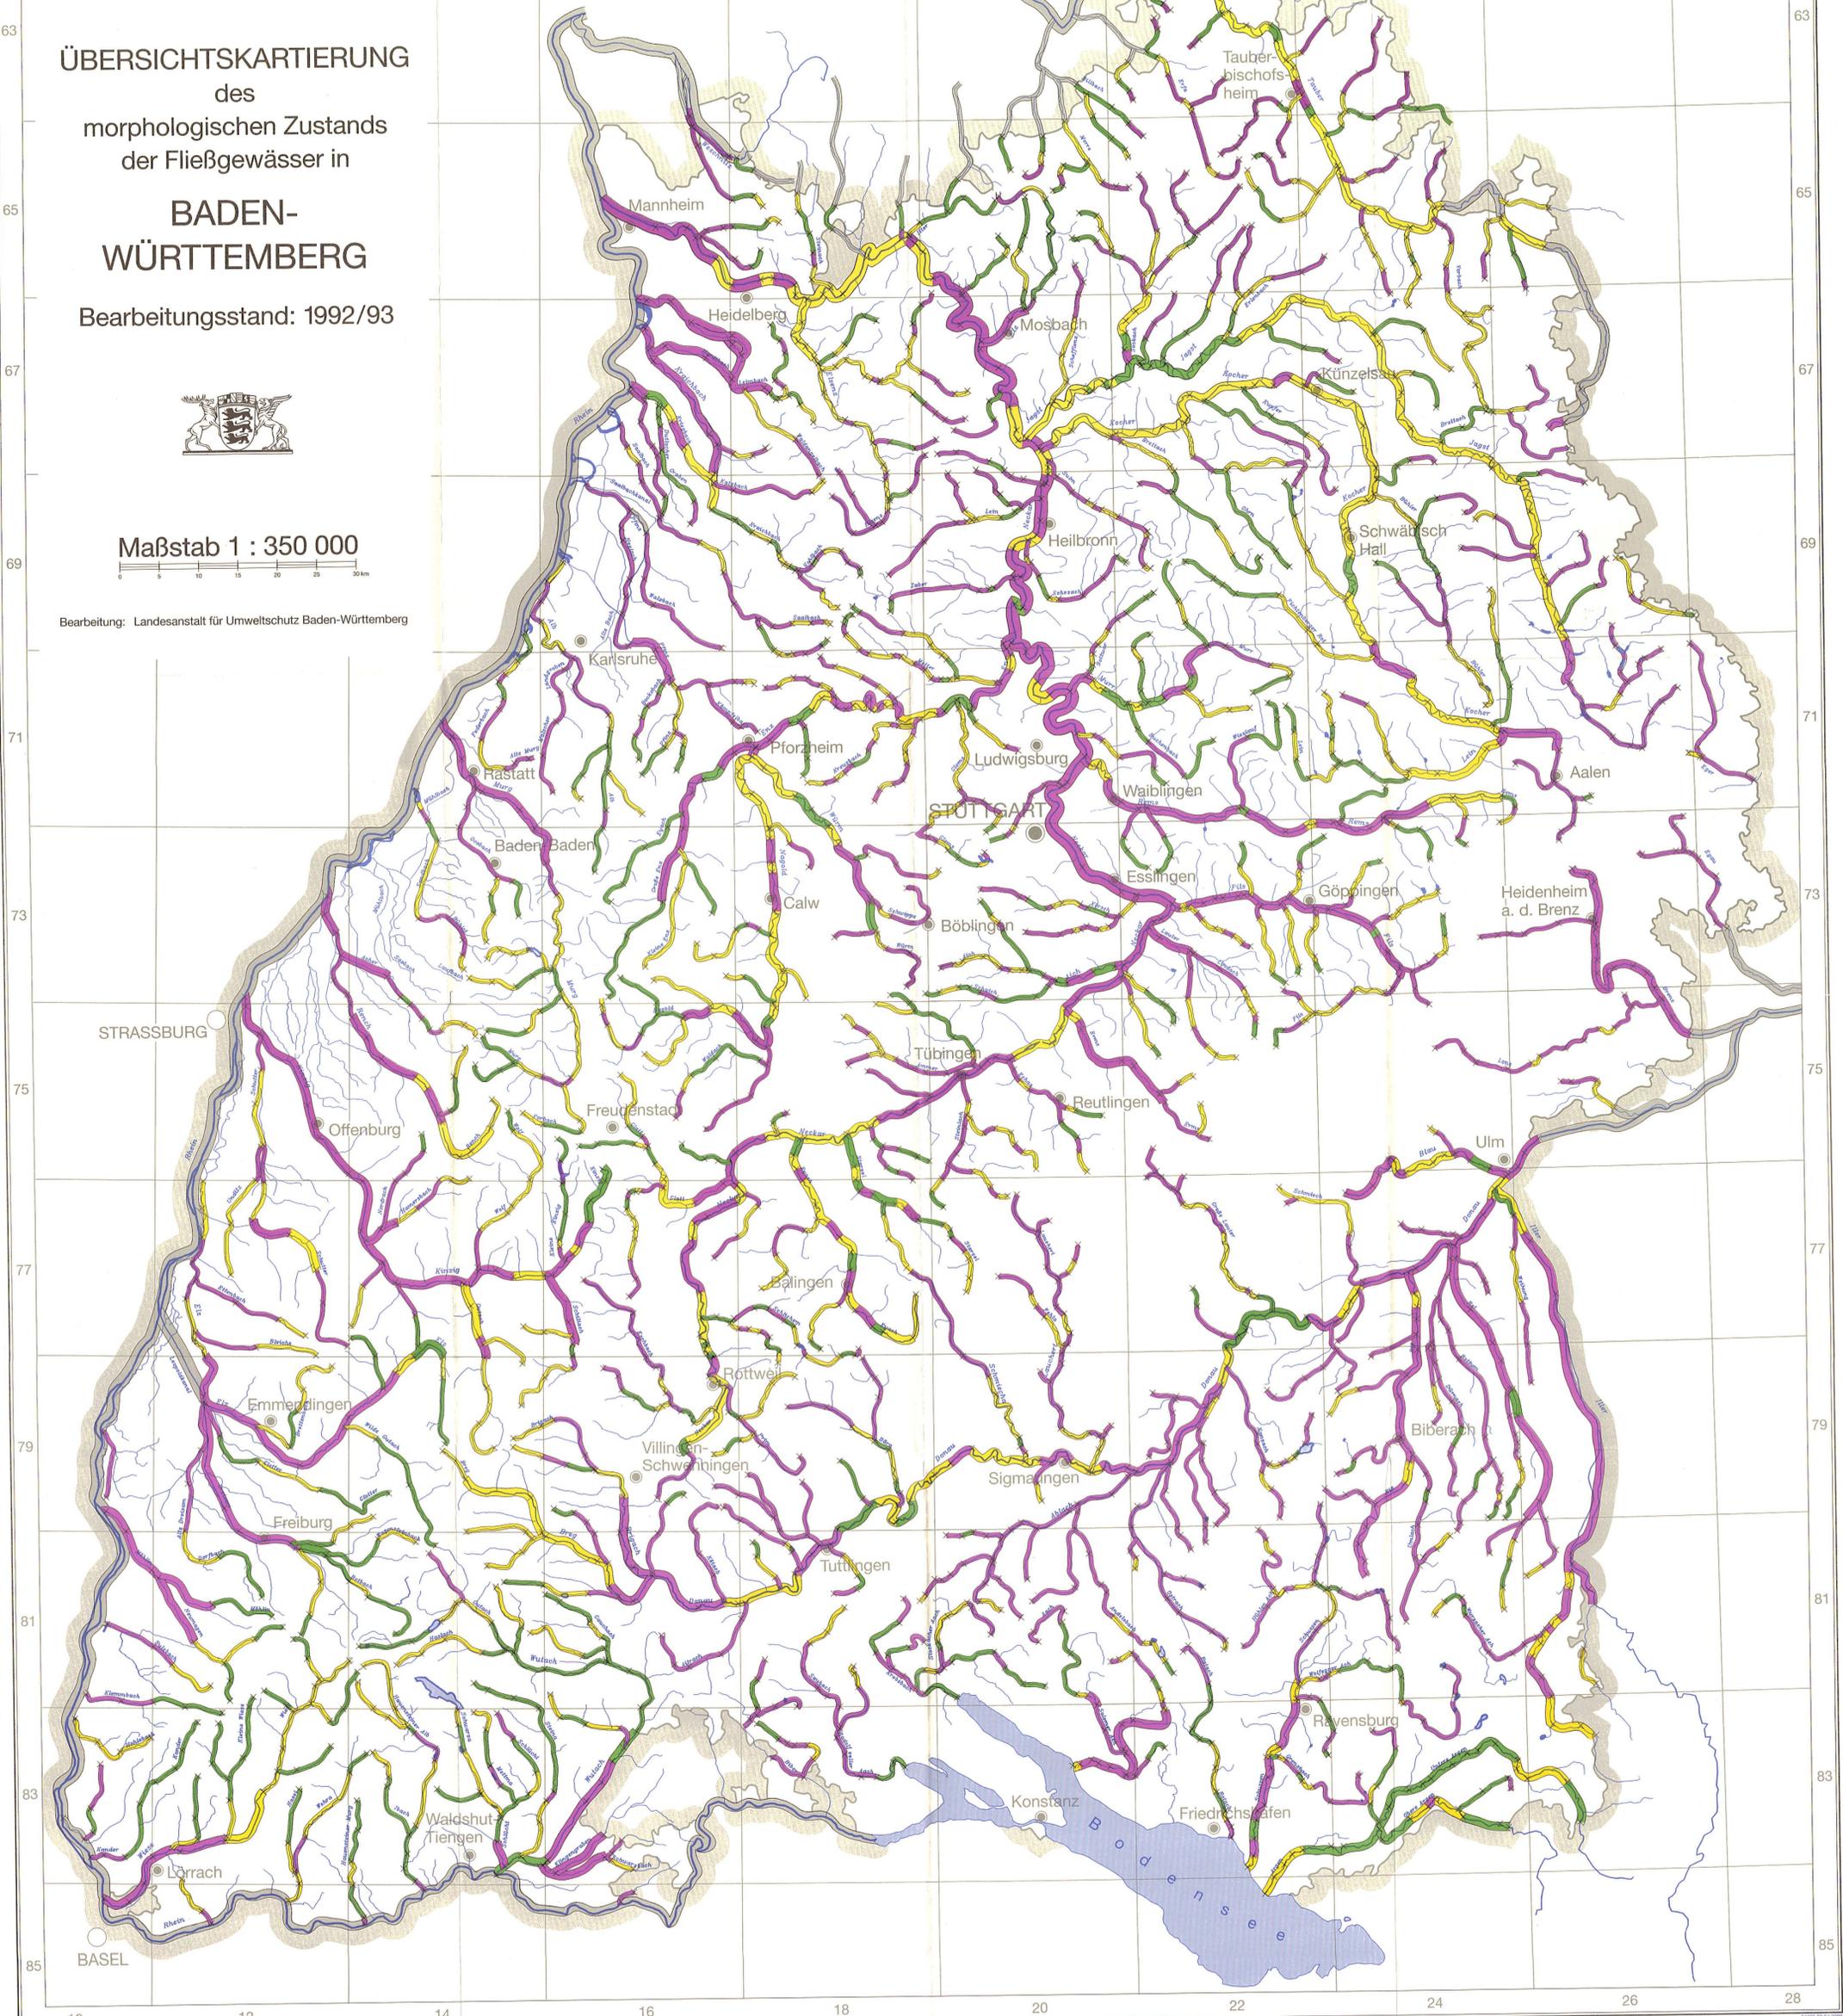
Übersichtskartierung des morphologischen Zustands der Fließgewässer mit einem Einzugsgebiet von mindestens 20 km².
 Folgende Strukturfaktoren wurden berücksichtigt:

- Linienführung,
- Gehölzsaum,
- Gewässerrandstreifen,
- Talbodennutzung,
- künstliche Wanderungshindernisse.

Die Rangfolge entspricht der Bedeutung für die Endbewertung. Erläuterungen im Begleittext.
