Dioxinfall Crailsheim - Maulach

Herausgegeben von der
Landesanstalt für Umweltschutz
Baden-Württemberg
1. Auflage

Karlsruhe 2001

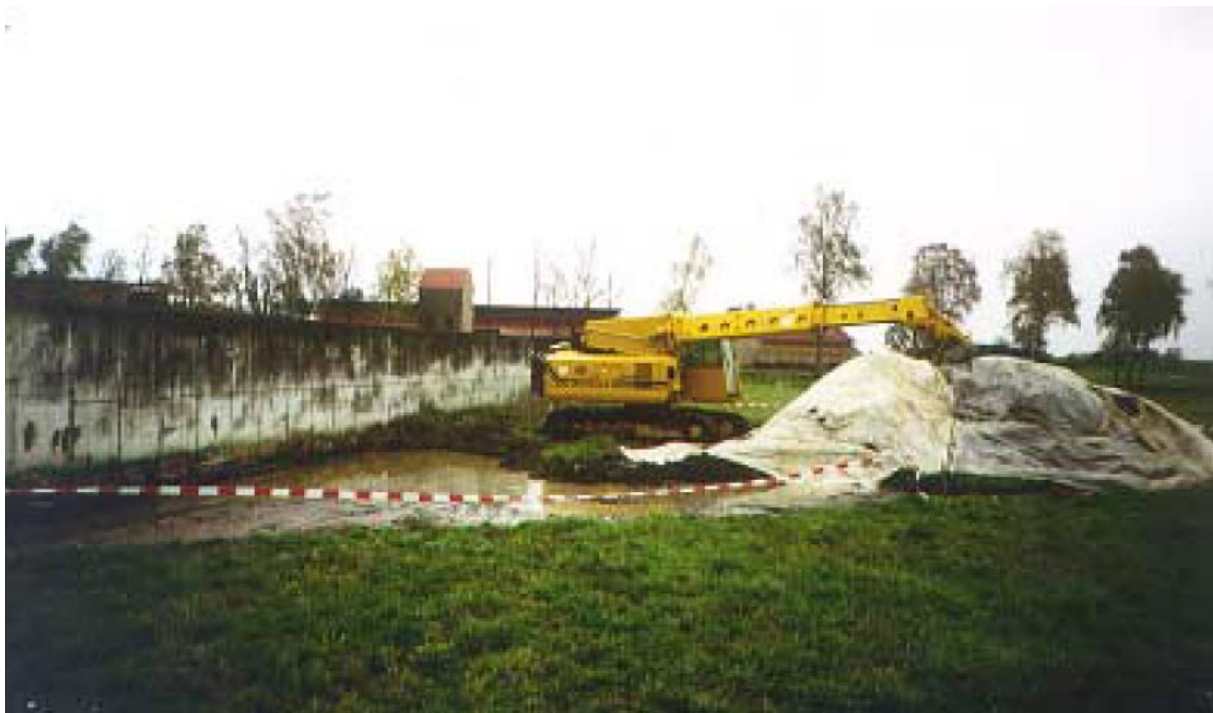
Bild: Ehemaliges Versuchsgelände der Universität Hohenheim während der Sanierung

- Die Flächen über 100 ng I-TEq/kg TS dürfen nicht mehr für die Nahrungs- und Futtermittelproduktion herangezogen werden.
- Eine Sanierung der belasteten landwirtschaftlichen Flächen kommt aus fachlichen und wirtschaftlichen Gründen nicht in Betracht.
- Das Land Baden-Württemberg erwarb 1997 die über 100 ng I-TEq/kg TS belasteten Flächen (15,5 ha). Die Kosten wurden zu 50 % auf das Land und zu je 25 % auf den Landkreis Schwäbisch Hall und auf die Stadt Crailsheim aufgeteilt.
- Das ehemalige Versuchsgelände der Universität Hohenheim wurde in den Jahren 1998 und 1999 saniert. Die Versuchsgegenstände wurden entfernt und der belastete Boden bis auf 6000 ng I-TEq/kg TS abgetragen. Anschließend wurde das Gelände rekultiviert.

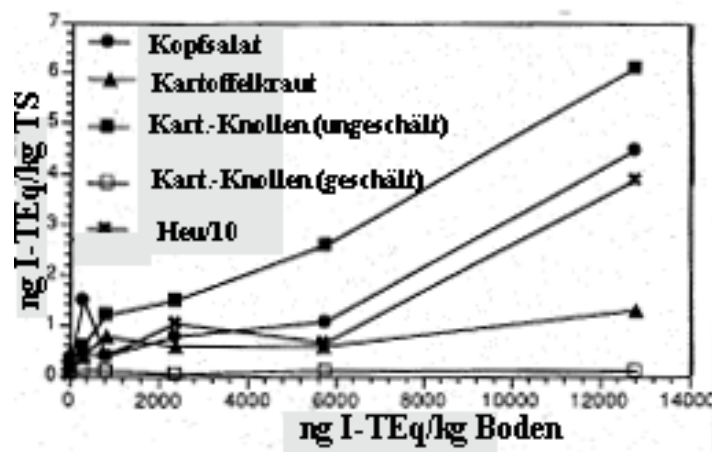
Abb. 6 der Dissertation von Dr. A. Hülster:
PCDD/PCDF- Konzentrationen in verschiedenen Pflanzenproben in Abhängigkeit von der Bodenbelastung, Feldversuch Maulach, 1990 (für Heu sind die Werte mit 10 zu multiplizieren)

Die Abbildungen 6, 16 und 17 aus der Dissertation von Dr. A. Hülster zeigen die bisher zusammengefassten Ergebnisse auf:

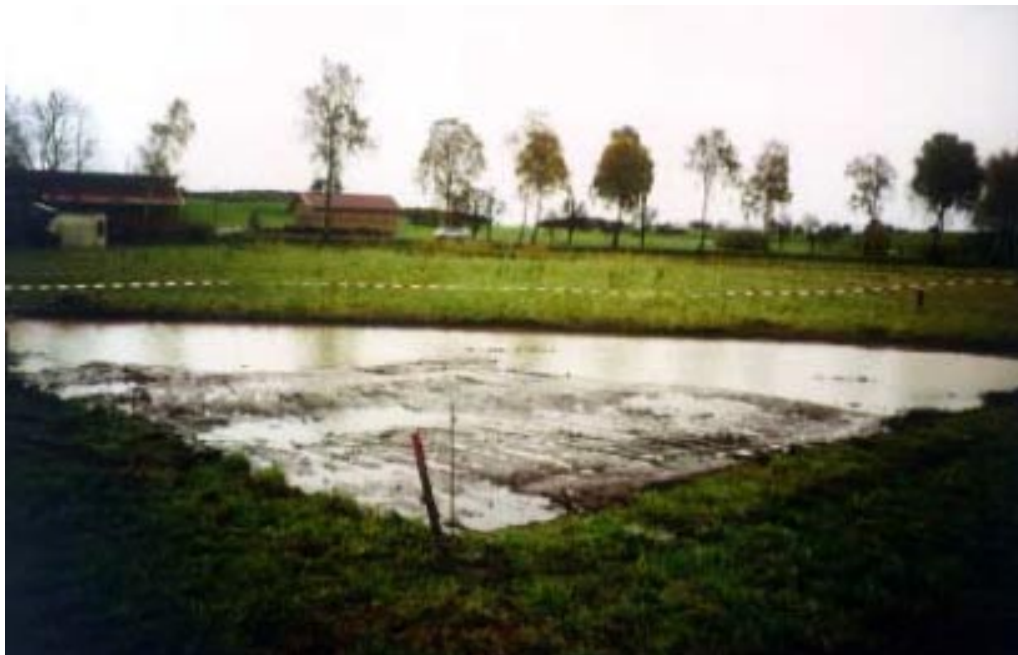
Bild: Ehemaliges Versuchsgelände der Universität Hohenheim, Bodenabtrag von 15 cm auf einer Fläche von 580 m²

Zur genaueren Abgrenzung der auszukoffernden Sanierungsfläche nach Süden wurden am 03.02.98 drei Mischproben am südlichen Rand der ursprünglich vom RPS festgelegten Sanierungsfläche vom Ingenieurbüro entnommen und durch die DAP akkreditierten Prüflaboratorium der Umwelt Control Lünen GmbH analysiert. Die Untersuchung ergab Dioxinwerte von 4.120, 4.940 und 7.030 ng I-TEq/kg TS. Aufgrund des 7.030 ng I-TEq/kg TS-Wertes wurde die abzutragende Fläche auf 580 m² erweitert (Anhänge 13 und 14, Plan - Nr. 1/3 und 1/4, Amann Infutec Consult AG 1999).

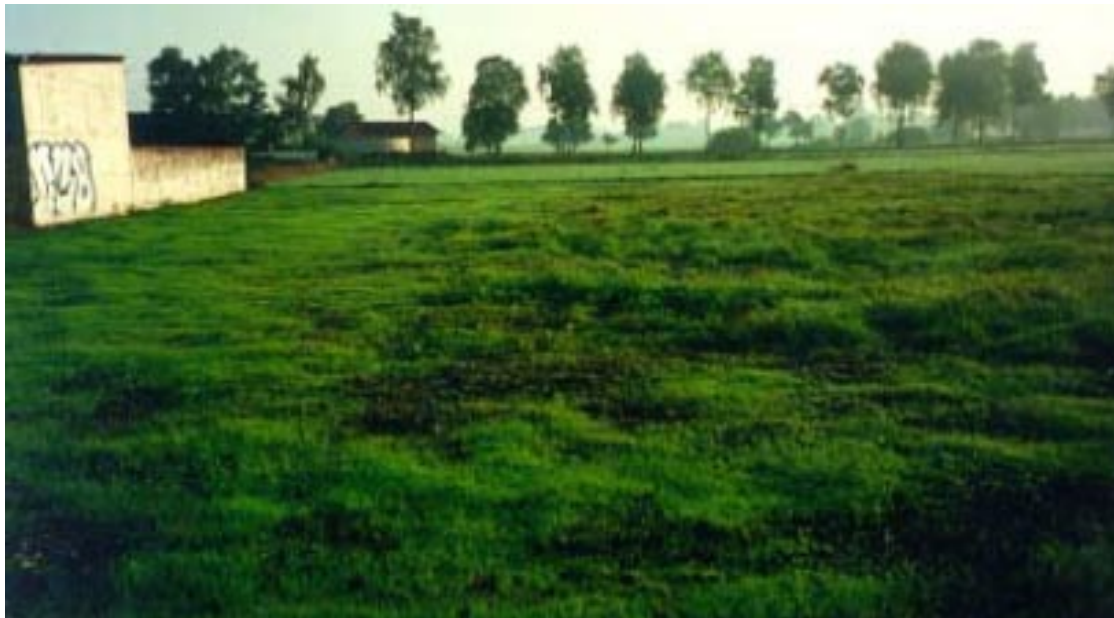
Bild: Ehemaliges Versuchsgelände der Universität Hohenheim nach der Sanierung und Rekultivierung (Aman Infutec Consult AG, Crailsheim)

Mitte Juli bis Anfang August 1999 wurde das ehemalige Versuchsgelände der Uni Hohenheim rekultiviert. Auf den ausgekofferten Bereich wurde zunächst Unter- und anschließend Oberbodenmaterial aufgebracht. Nach Herrichtung eines Saatbettes wurde die Fläche eingesät.
