# Umweltforschung in Baden-Württemberg

Abschlussbericht

## **Pilotprojekt Elektronische Wildwarnanlage B292 bei Aglasterhausen**

Strein, M., Burghardt, F., Haas, F. & Suchant, R.

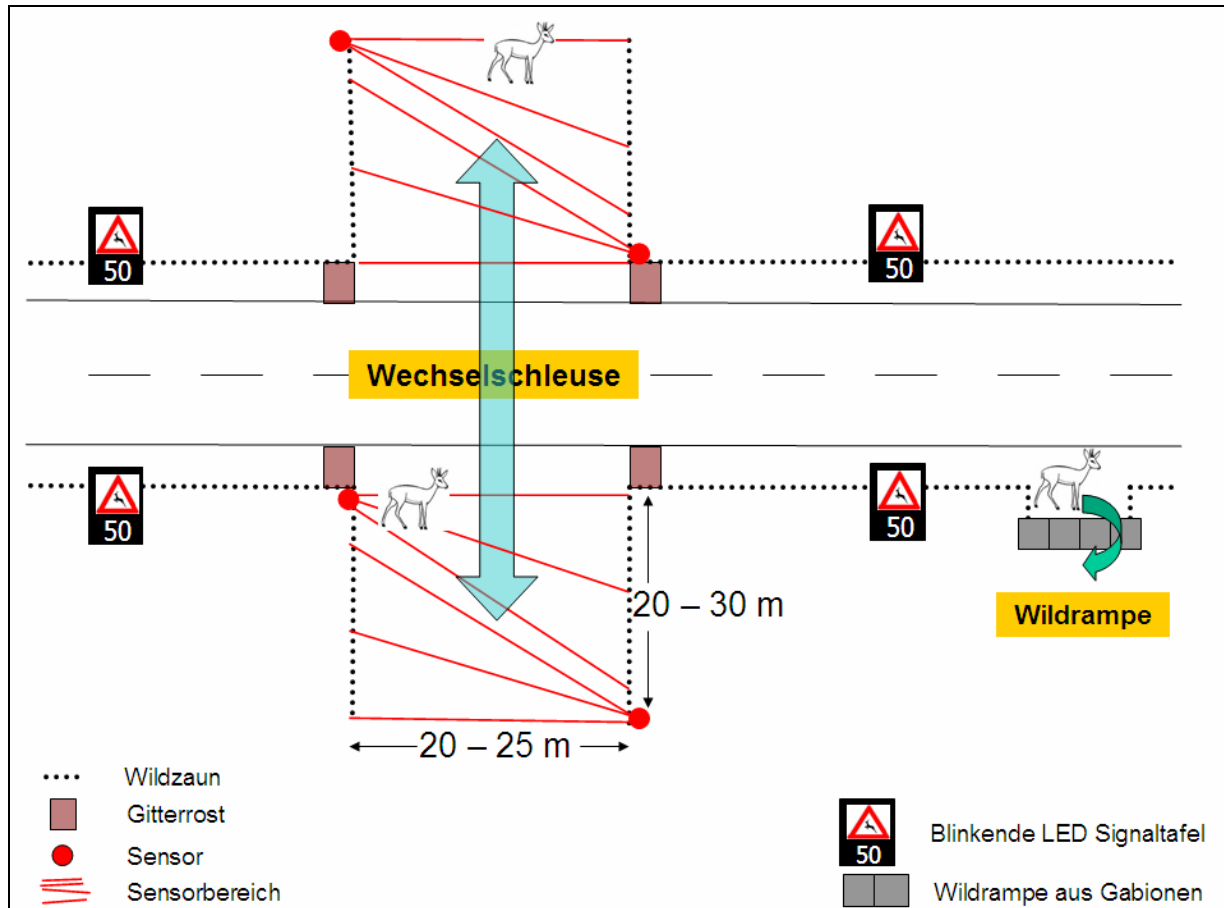
Es empfiehlt sich daher folgender, optimierter Aufbau der Anlage, insbesondere wenn zu erwarten ist, dass die überwiegende Zahl der Querungen durch Rehe und Wildschweine erfolgt (s.a. Abb. 8-1). Wesentlicher Unterschied zum bisherigen Aufbau ist, dass der Wechselbereich als Wechselschleuse mit vollständig sensorüberwachter Fläche durch den Leitzaun definiert wird. Die Größe wird so gewählt, dass flüchtende Tiere mit hoher Geschwindigkeit so frühzeitig erfasst werden, dass Fahrer mindestens noch die letzte LED-Signaltafel vor der Schleuse erkennen können. Nach den bisherigen Erfahrungen ist dafür eine rechteckige Fläche mit ca. 20-30m Kantenlänge auf jeder Seite der Straße ausreichend. Diese Abmessungen scheinen für eine Akzeptanz der Wildtiere auszureichen. Im optimalen Fall ist die Fläche zu beiden Seiten etwa auf Straßenniveau nivelliert, so dass die Sensoren nicht durch größere Bodenunebenheiten beeinträchtigt werden. Schnell flüchtende Tiere werden so bereits relativ weit vor der Straße erfasst, langsame Tiere lösen die Anlage immer wieder erneut aus, so lange sie sich innerhalb der Wechselschleuse befinden. Durch die klare Definition der räumlichen Ausdehnung der Wechselschleuse ist zudem der Pflegebereich als auch die erforderliche Grundfläche, die durch den Straßeneigner zu erwerben ist, eindeutig vorgegeben. Zudem wird die Anzahl benötigter Sensoren minimiert, im Idealfall reichen bereits zwei Sensoren je Seite.

Abb. 8-1: Optimierung der Wildwarnanlage mit den um 20-30m in das angrenzende Gelände verlängerten Zaunenden. Dadurch ergibt sich eine klar definierte Überwachungszone auch weiter entfernt von der Straße, so dass auch schnell flüchtende Rehe frühzeitig erfasst werden.
