Handbuch Wasser 2

Naturnahe Bauweisen im Wasserbau

Dokumentation und Bewertung
am Pilotprojekt Enz / Pforzheim
1990 - 1995

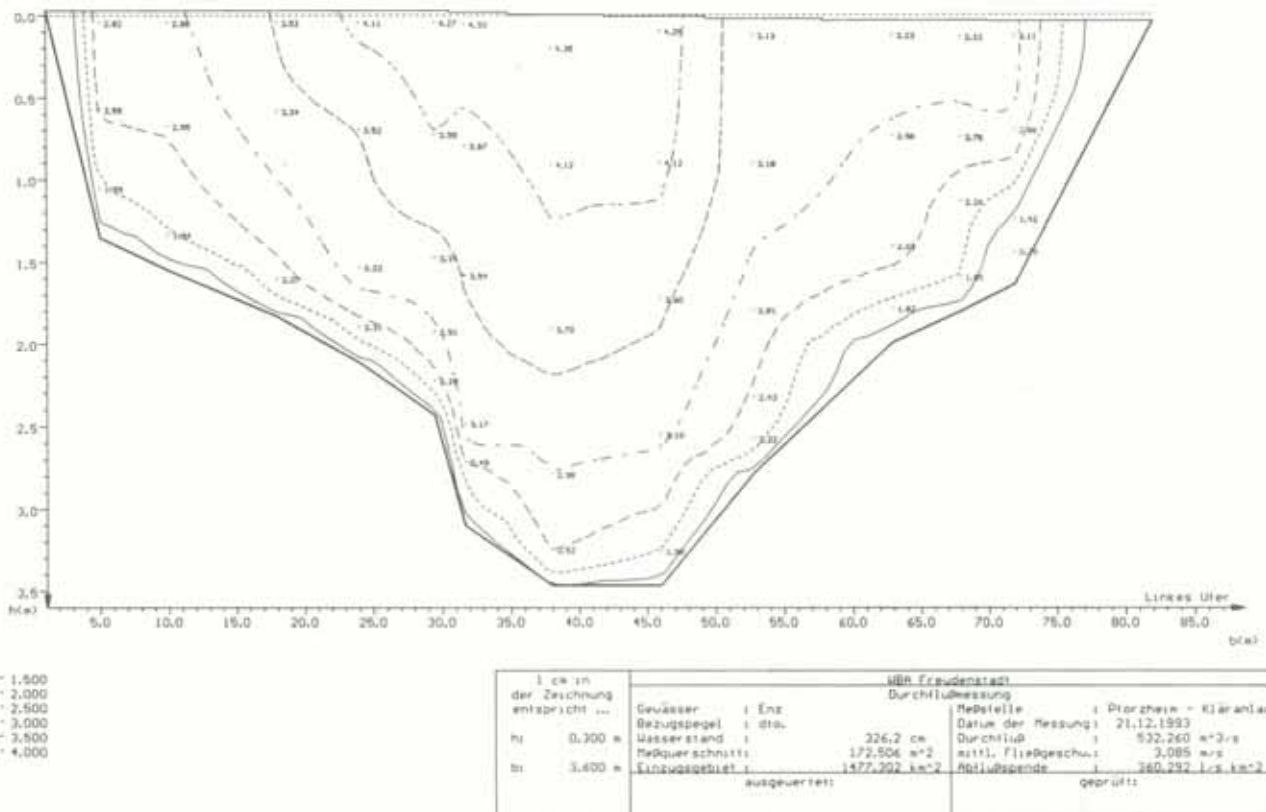
Abb. 12: Isotachenplan vom 21.12.1993 am Pegel Pforzheim-Kläranlage/Enz (Messung).

Der in den hydraulischen Berechnungen und den Modelluntersuchungen für die Umgestaltung der Enz zugrunde gelegte Bemessungsabfluß betrug 540 m³/s bei einem Freibord von 1,00 m bis zur Böschungsoberkante. Dieser Bemessungsabfluß wurde beim Hochwasser im Dezember 1993 geringfügig überschritten.

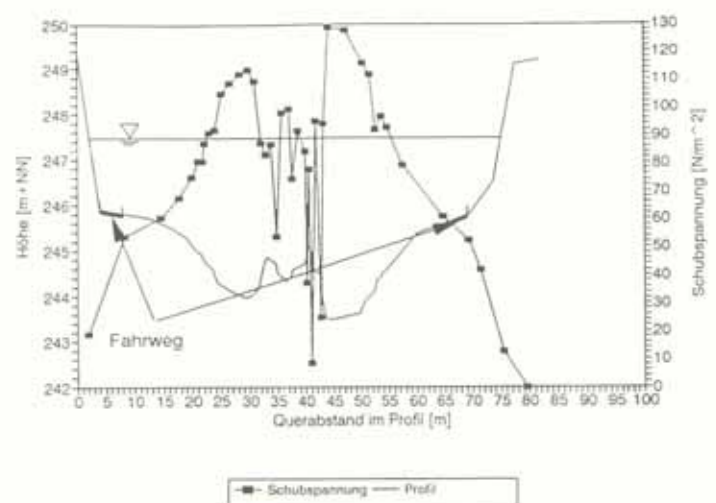
Abb. 16: Schubspannungsverteilung im Profil 57+640.

Auf der Höhe der ersten Insel wurde auch der Fahrweg am linken Ufer stark beschädigt. Am Ende des Aufweitungsbereiches bei 57+470 wurden am rechten Ufer ähnliche Schäden am Fahrweg beobachtet. An diesen Stellen wird daher die Schubspannungsverteilung über den gesamten Querschnitt betrachtet.

Insel	Schubspannungen					
	Inselanfang		Inseloberfläche		Inselende	
	link. Ufer	recht. Ufer	Anfang	Ende	link. Ufer	recht. Ufer
	N/m ²	N/m ²	N/m ²	N/m ²	N/m ²	N/m ²
1	65	65	55	45	50	50
2	beim Zeitpunkt des Hochwassers bereits erodiert					
3	55	55	45	45	50	50

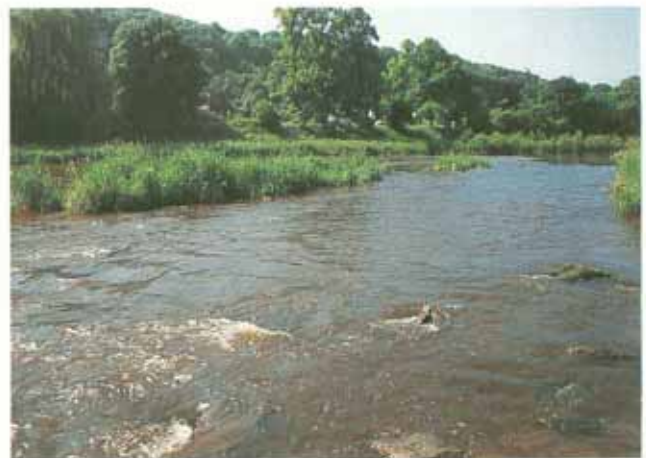
Abb. 19: Unterschiedliche Strömungen im Inselbereich (Aufn.: IJU 1996).

Im Endbereich der Inselgruppe erhöht sich die weitgehend parallel zu den Uferlinien ausgerichtete Geschwindigkeit in den Flußarmen rechts der vierten bzw. links der dritten Insel auf außergewöhnlich große Werte von $3,6 \text{ m/s}$ bzw. $3,5 \text{ m/s}$. Auch an der dritten Insel selbst greift im Endbereich bereits eine Geschwindigkeit von $3,1 \text{ m/s}$ an.

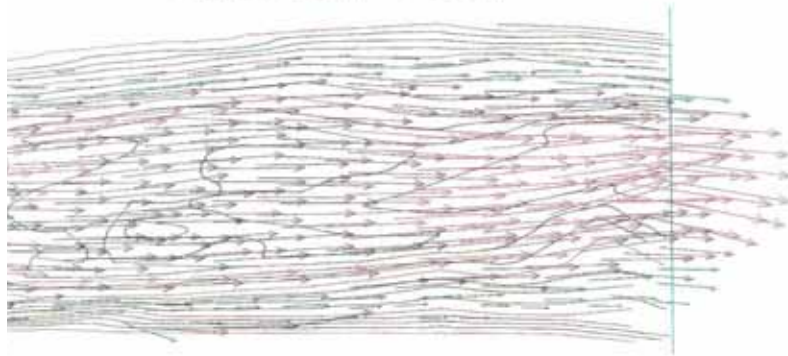
Abb. 20: Fließgeschwindigkeiten der Enz zwischen km 57+700 und km 57+440 im Maßstab 1:2000.

Im Anschluß an den Aufweitungsbereich mit der ersten Inselgruppe ist als nächster Engpaß der starke Ufervorsprung am rechten Ufer bei km 57+470 zu betrachten. Die in Richtung der Flußachse ausgerichteten Geschwindigkeiten mit Beträgen zwischen $2,7 \text{ m/s}$ und $3,2 \text{ m/s}$ sind für gesicherte Stellen nicht außergewöhnlich hoch. Hingegen ist der starke Winkel von 20° bis 40° zwischen der Strömungsrichtung und der Uferlinie außergewöhnlich groß. Durch die starke Einengung des Fließquerschnittes erhöhen sich die Geschwindigkeiten der Flußachse in der Nähe des Ufervorsprungs auf außergewöhnlich hohe Werte von $3,5 \text{ m/s}$ bis $4,5 \text{ m/s}$. In Abbildung 20 wird das gesamte Geschwindigkeitsfeld aus dem soeben beschriebenen Gewässerabschnitt dargestellt.

Die verschiedenen Farben bezeichnen verschiedene Beträge der Geschwindigkeiten. Auffallend ist zunächst einmal das bereits erwähnte Absinken der Geschwindigkeiten im Flußbett zu Beginn der Inselgruppe, die durch die Höhenlinien angedeutet wurde. Deutlich sichtbar werden auch die Flußrinnen rechts und links der Inselgruppe mit der erhöhten Fließgeschwindigkeit. Auf den Vorländern sinkt die Fließgeschwindigkeit auf Werte unter 2 m/s und in manchen ufernahen Bereichen sogar auf Werte unter 1 m/s. Im Bereich der Fahrwege auf beiden Seiten liegen die Geschwindigkeiten ungefähr bei 1,5 m/s oder sogar etwas darunter.

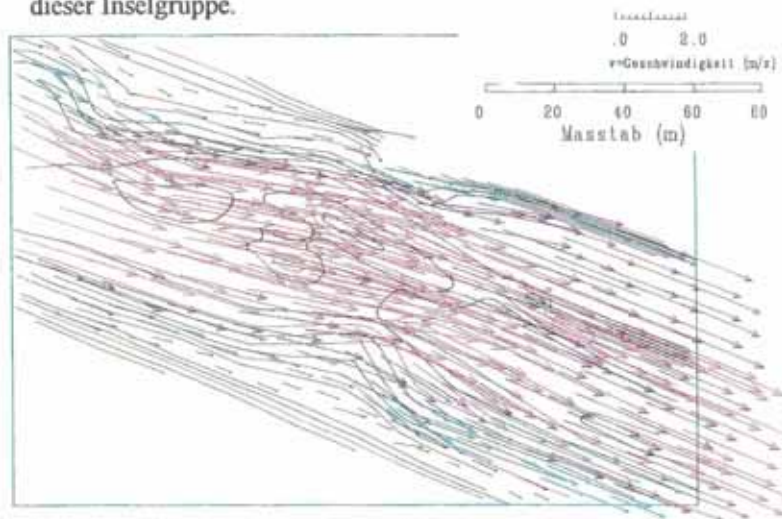
Abb. 21: Fließgeschwindigkeiten der Enz zwischen km 57+060 und km 56+920 im Maßstab 1:2000.

Ein Blick auf Abb. 20 und 21 zeigt deutlich die Unterschiede zwischen der ersten und der zweiten Inselgruppe bezüglich der Geschwindigkeitsbeträge. Während die Geschwindigkeiten bei den Inseln der ersten Inselgruppe zwischen 2,9 m/s (bei den ersten beiden Inseln) und 2,7 m/s (bei den letzten beiden Inseln) betragen, liegen die Geschwindigkeiten bei der zweiten Inselgruppe durchweg um einiges höher zwischen 3,3 m/s auf der ersten Insel bzw. 3,4 m/s an der Stelle der ursprünglich vorhandenen zweiten Insel und 2,9 m/s an einigen wenigen Stellen der dritten Insel.

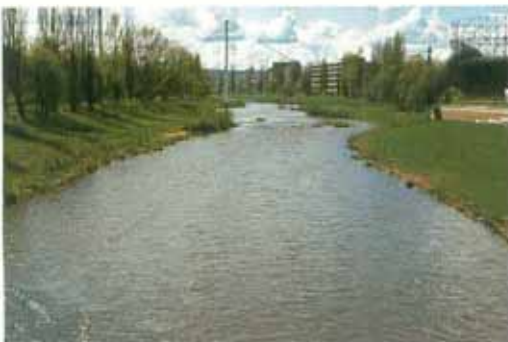
Bereich 3 (57+070 bis 56+940) „Aufweitungs-bereich mit drei Inseln“ (Abb. 22)

Abb. 22: Aufweitungsbereich mit ursprünglich drei Inseln (Aufn.: LfU 1994).

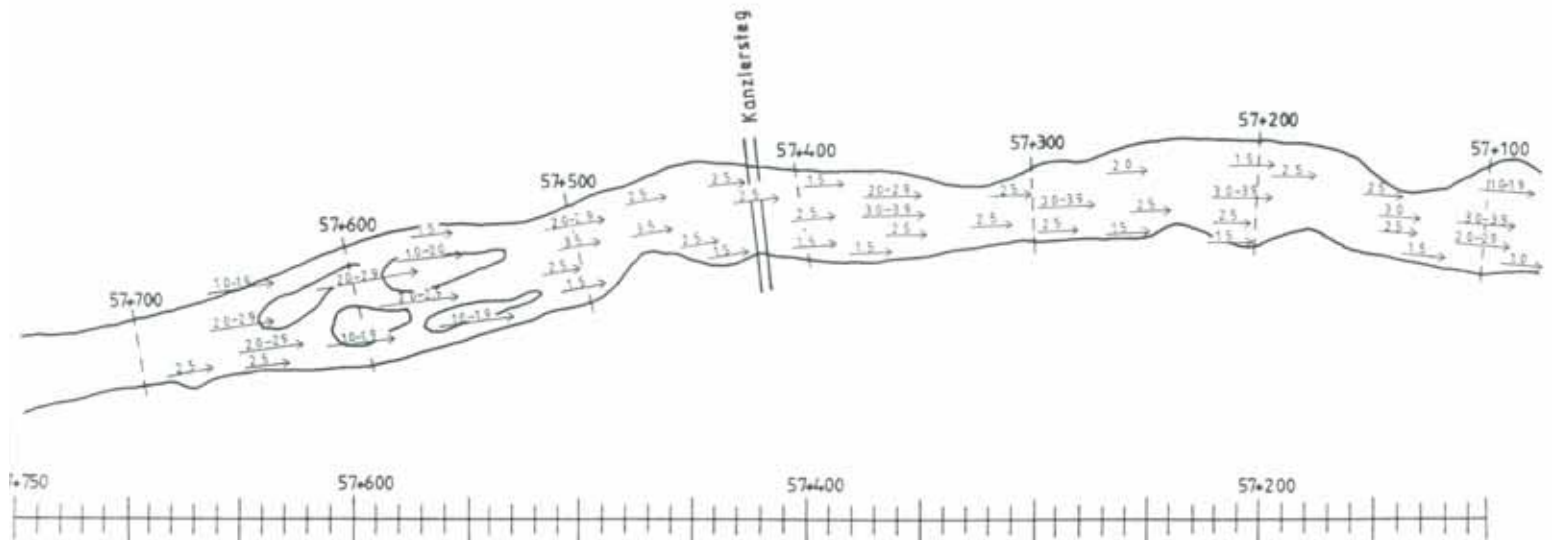
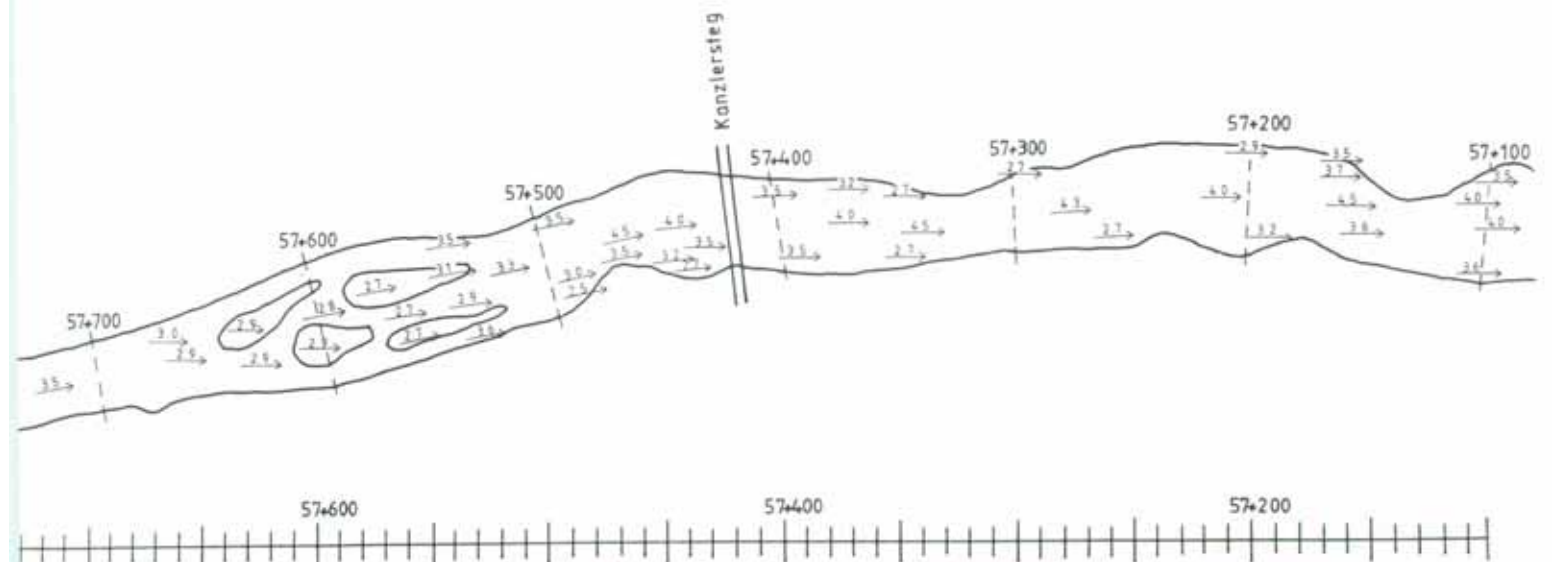
Im Bereich der Inseln sind auf der rechten Seite der ersten Inselgruppe bei km 57+600 die Geschwindigkeiten beim Hochwasser im Dezember 1993 bis zu einem Meter pro Sekunde und bei der Einzelinsel bei km 56+670 um 0,7 m/s höher. Bei der zweiten Inselgruppe bei km 57+000 und auf der linken Seite der ersten Inselgruppe stimmen die Geschwindigkeiten aus den Modelluntersuchungen und den berechneten Werten des Hochwasser im Dezember 1993 sehr gut überein (Abb. 26).

Abb. 26: Fließgeschwindigkeiten zum vorgesehenen Entwicklungszustand aus den Modellversuchen 1988/89 und dem Hochwasser im Dezember 1993.

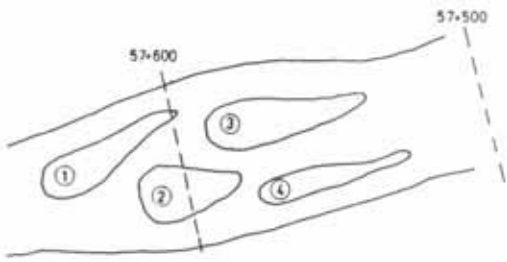
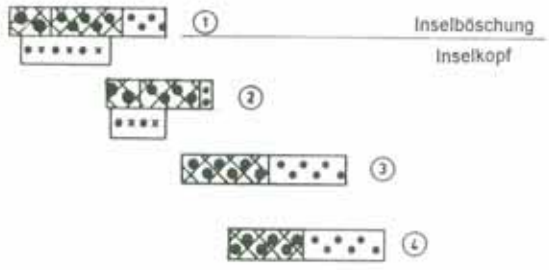
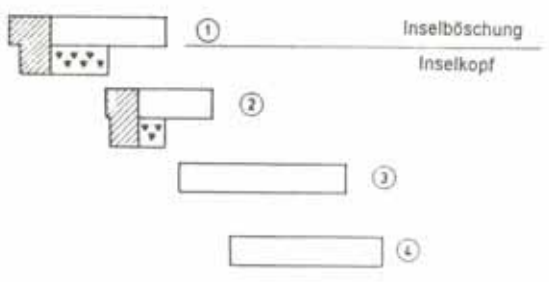
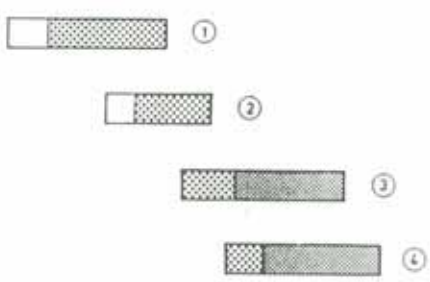
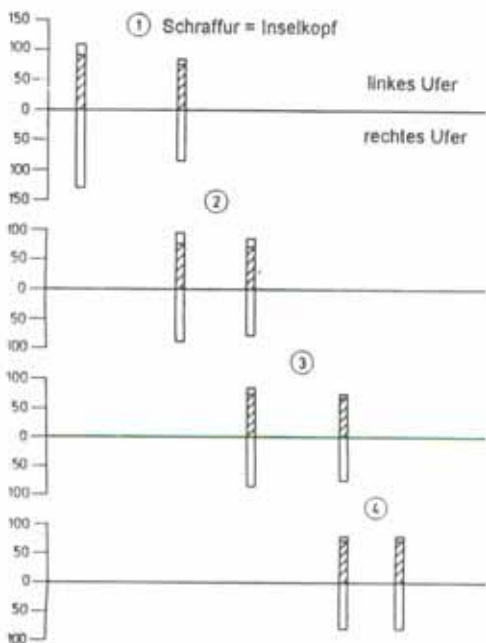
Abb. 27: Synoptische Darstellung der Auswertungsergebnisse bezüglich der Inseln.

Nach dem Hochwasser im Dezember 1993 wurden Begehungen vorgenommen, bei denen der Zustand der Ufersicherungsmaßnahmen sowie die aufgetretenen Schäden dokumentiert wurden. Danach wurde der Zustand der Bauweisen für eine synoptische Darstellung (Abb. 27 und 28) in die folgenden vier Klassen unterteilt:

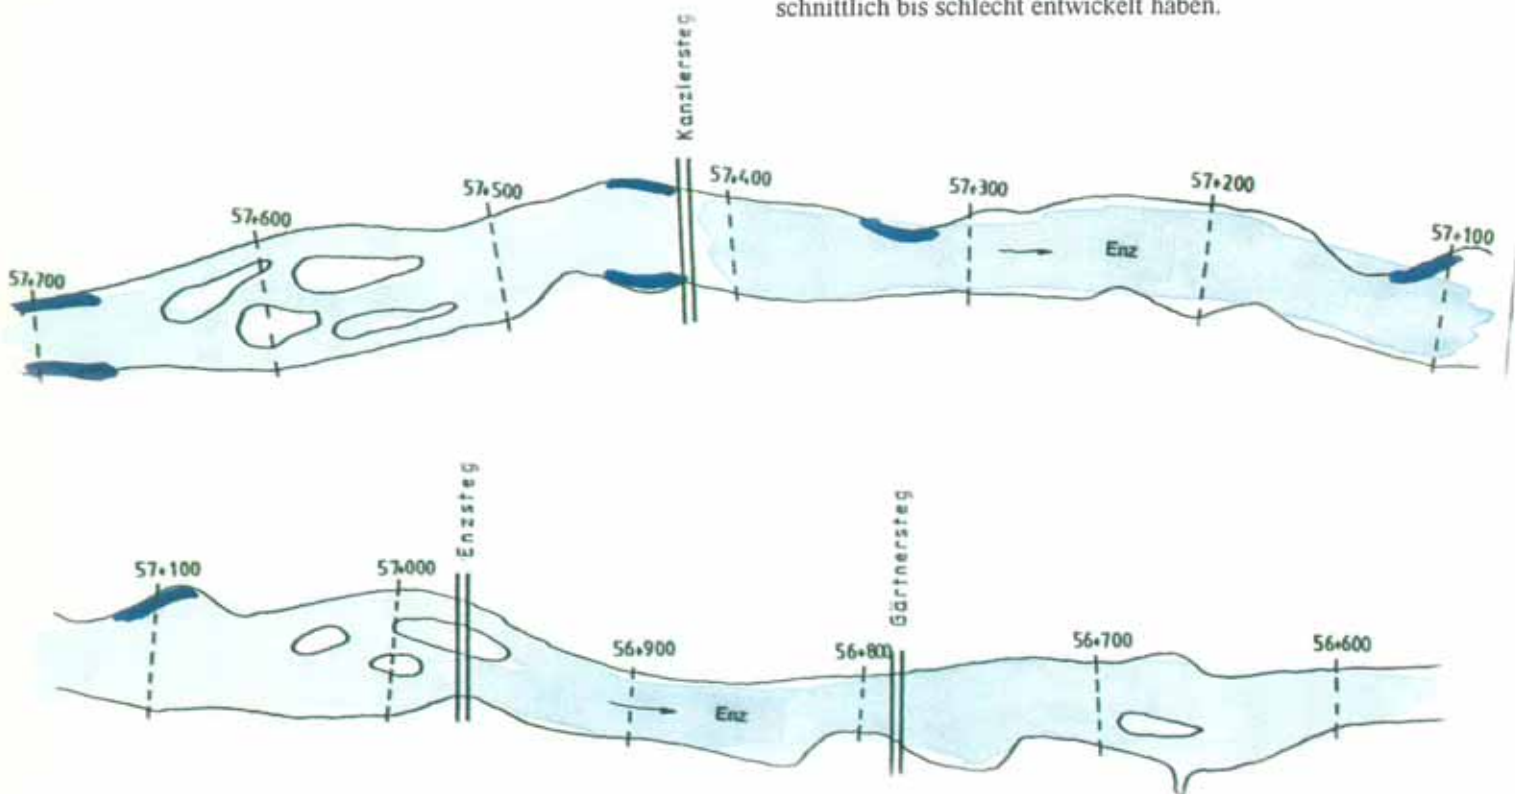
Die Faschinen aus ausschlagfähigen Weidenruten haben erwartungsgemäß ausgeschlagen und sind im allgemeinen bis ins Jahr 1993 durchschnittlich gewachsen. An hydraulisch kritischen Stellen, wie zum Beispiel an den Ufervorsprüngen 57+470, 57+240, 57+170, zwischen 57+070 und 57+080 ist die Wuchshöhe eher unterdurchschnittlich. Bis auf den Bereich 56+800 mit einem starken Ufervorsprung, an dem die Wuchsentwicklung wunschgemäß verlaufen ist, kann festgestellt werden, daß vor allem an den hydraulisch stark belasteten Ufervorsprüngen die Entwicklung der Faschinen aus ausschlagfähigen Weidenruten unterdurchschnittlich erfolgt ist. Darüberhinaus ist aufgefallen, daß sich die Anfangs- bzw. Endbereiche der Fachinenwalzen unterdurchschnittlich bis schlecht entwickelt haben.

Abb. 35: Übersichtslageplan: Abschnitte mit Faschinen aus ausschlagfähigen Weidenruten (■).

Im Bereich des Ufervorsprungs auf der rechten Uferseite bei km 57+470 sind sehr starke Schäden eingetreten. An der Stelle, an der die Faschine in eine Totfaschine überging wurden größere Teile des Vorlandes herausgerissen, so daß ein tiefer Stillwasserbereich entstand. Das Ende der Faschine hatte sich hier auch unterdurchschnittlich entwickelt. An einer weiteren Stelle (56+600) traten beidseitig am Ende der Faschinen mittlere Schäden auf.

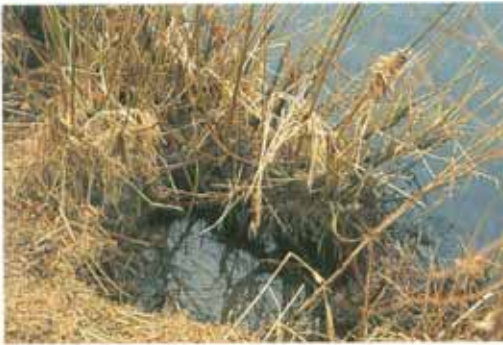
Abb. 36: Erosion hinter der Weidenfaschine (Aufn.: LfU 1996).

Die Faschinen aus ausschlagfähigen Weidenruten haben das Hochwasser insgesamt gut überstanden. Es traten an den Faschinenwalzen keine Schäden auf. Dagegen waren uferseitig, hinter den Faschinen und in den Anfangs- und Endbereichen sowie an den Übergangsstellen zu anderen naturnahen Bauweisen erhebliche Erosionen zu verzeichnen.

Die Bereiche, die mit Faschinen aus ausschlagfähigen Weidenruten befestigt wurden, haben sich inzwischen weiter entwickelt. Die kleineren Auskolkungen hinter den Faschinen sind zwischenzeitlich weitgehend übersandet und überwachsen. Die Schäden an den Anfangs- und Endbereichen der Faschinen wurden nicht saniert und sind deshalb noch deutlich zu sehen. Eine Vergrößerung des Kolks bei km 57+470 erfolgte bisher nicht.

► So sollten Faschinen, unabhängig ob mit Weidenstecklingen oder mit nicht ausschlagfähigem Reisig als „Endlos-Faschinen“ gefertigt und eingebaut werden. Bei der Uferauskolkung bei km 54+470 konnte nachgewiesen werden, daß der Schaden gerade im Übergangsbereich zwischen einer Faschine mit Weidenstecklingen und einer aus nicht ausschlagfähigem Reisig entstand. Beide Faschinen verjüngten sich zum Ende hin, der Bewuchs der Faschine mit Weidenstecklingen war schlecht entwickelt und eine Verbindung zwischen den Faschinen bestand nicht.

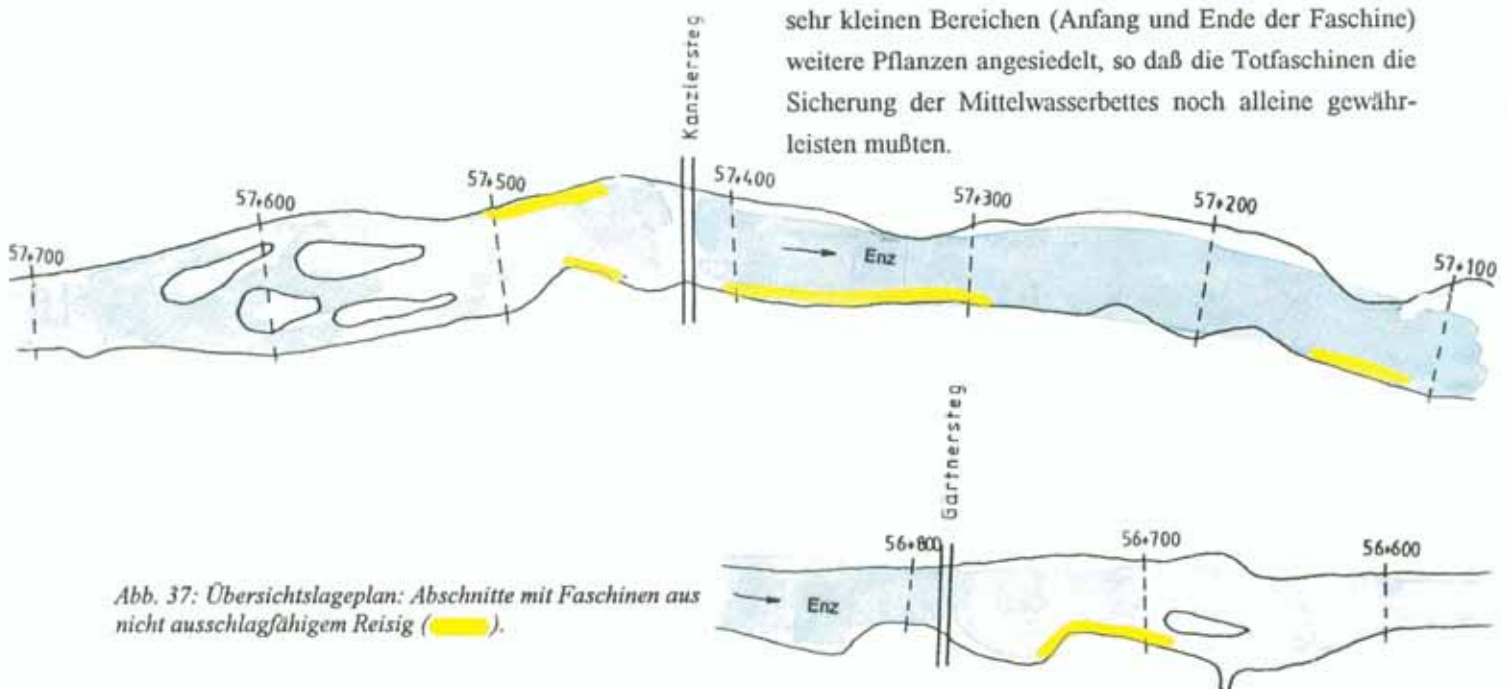
Abb. 37: Übersichtslageplan: Abschnitte mit Faschinen aus nicht ausschlagfähigem Reisig (gelb).

An den rechtsseitigen Mittelwasserlinien bei km 57+150 und km 56+700 hat sich in der Totfaschine ein Erlensaum entwickelt. Bis ins Jahr 1993 haben die Totfaschinen noch ihre Funktion der Sicherung des Mittelwasserbettes erfüllt und zu ca. 50 % ein durchschnittliches Entwicklungsziel durch natürliche Sukzession erreicht. Die entwickelten Erlensäume können die Fixierung der Uferlinie von den Totfaschinen übernehmen.

Am linksseitigen Ufervorsprung bei km 57+470 sind sehr starke Schäden am Übergang zwischen der Weidenfaschine und der Totfaschine aufgetreten (siehe Bild 8 und Beschreibung Weidenfaschine). Ansonsten weisen die Totfaschinen am rechten Ufer zwischen km 57+515 und 57+440 und am linken Ufer zwischen km 57+420 und 57+280 keine Schäden auf und befanden sich auch nach dem Hochwasser in gutem, voll funktionsfähigem Zustand. Am rechten Ufer zwischen km 56+740 und 56+680 wies die Totfaschine, die bereits mit einem Erlensaum durchsetzt war, im Bereich des Ufervorsprungs mittlere Schäden auf. Ein Teil des Bodens am Vorsprung wurde mit der Totfaschine herausgerissen.

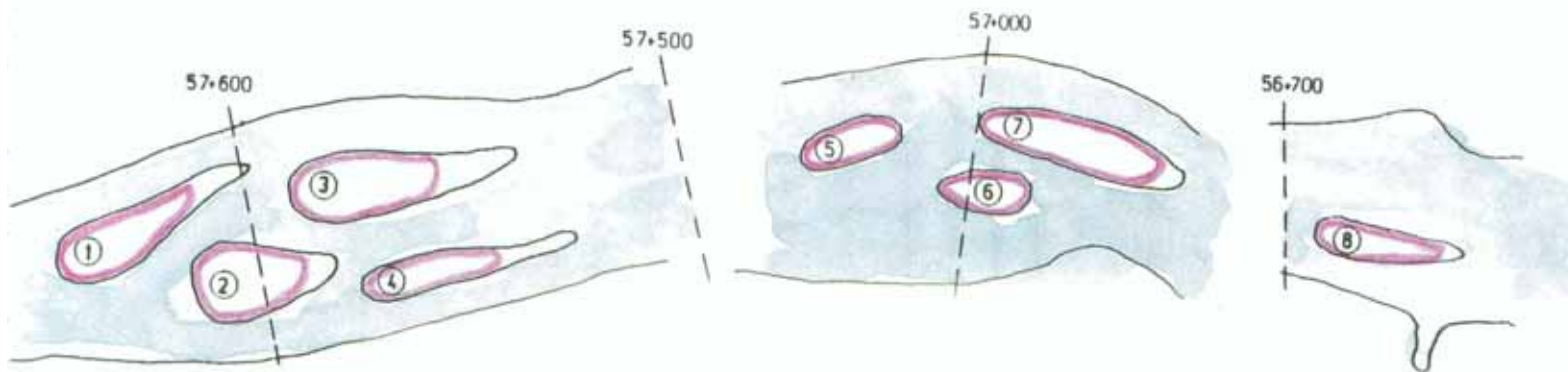
Die beiden ersten Inseln der Inselgruppe im Bereich I waren bereits Mitte des Jahres 1992 abgetragen. Bis zum Hochwasser im Dezember 1993 waren von den beiden ersten Inseln nur noch die mit schwerem Steinwurf gesicherten Grundformen vorhanden. Eine Sedimentablagerung oder Pflanzenentwicklung fand nicht statt. Die beiden flußabwärts folgenden Inseln wiesen keine Schäden an der „Bauweise Rauhpäckwerk“ auf.

Abb. 46: Übersichtslageplan: Abschnitt mit Rauhpäckwerk (■).

Die zweite Insel der Inselgruppe im Bereich 3 ist ebenfalls bereits Mitte 1992 vollständig erodiert. Sie ist auf entsprechenden Bildern nicht mehr zu finden. Die erste und dritte Insel haben ihre Form und Uferbefestigung beibehalten. Es sind keine Schäden am Inselkopf erkennbar.

Von der Inselgruppe im Bereich 3 ist nur noch die letzte Insel vorhanden. Die erste Insel ist nur noch als Inselkranz zu erahnen, die zweite Insel war bereits vor dem Hochwasser abgetragen.

Von der Insel im Bereich 5 sind nur noch kranzförmige Überreste des Rauhpäckwerks sichtbar.

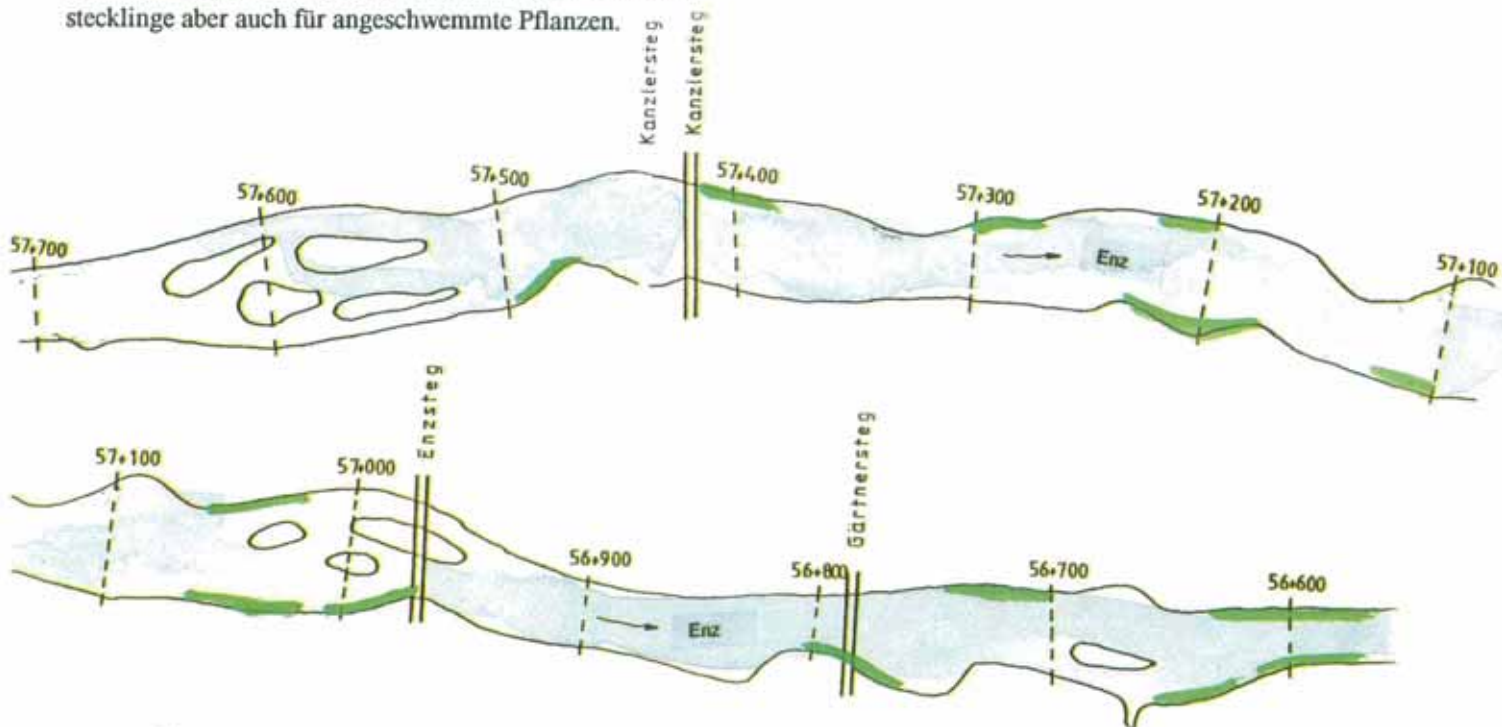
Abb. 49: Übersichtslageplan: Abschnitte mit Weidensteckhölzer und Stechhölzer (■).

Die Weidenstecklinge am Beginn der Umgestaltungsmaßnahme haben sich zu einem Weidensaum entwickelt und haben somit das Hochwasser fast unbeschadet überstanden. Nur die rechte Uferseite weist kleine kaum erwähnenswerte Schäden auf.

An den beiden Ufern im Bereich 57+430 sind keine Schäden aufgetreten. Der Ufervorsprung bei km 57+330 weist mittelstarke Schäden auf. Während der Steinwurf mit den unterdurchschnittlich entwickelten Weidenstecklingen weitestgehend stabil blieb, wurde im Übergangsbereich zur Böschung das Erdreich herausgewaschen und hat einen durchgehenden Graben mit einzelnen Vertiefungen gebildet.

Im Bereich des Ufervorsprungs bei km 57+140 haben sich große Schäden ausgebildet. Auch hier wurde vor allem das hinter dem Steinwurf mit Weidenstecklingen befindliche Erdreich abgetragen. Ein Teil der Weidenstecklinge ist noch als unterdurchschnittlich entwickelter Weidensaum vorhanden. Auf den Inseln konnten, bezogen auf die Weidenstecklinge, keine weiteren Schäden festgestellt werden.

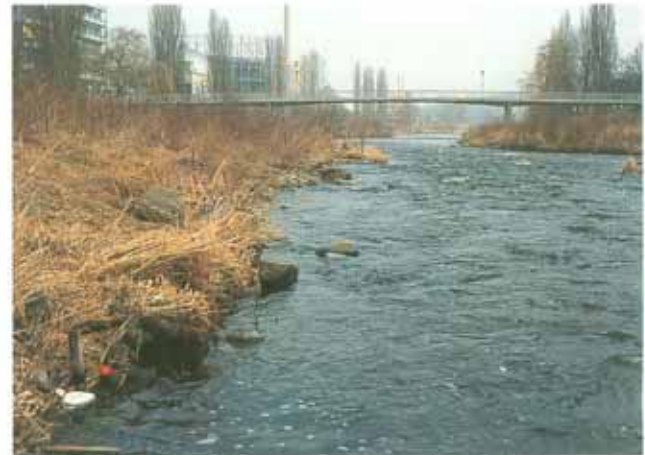
Abb. 54: Entwicklung des Ufers mit Röhricht (Aufn.: LfU 1996).

Schäden traten in diesem Bereich auf der linken Uferseite zwischen km 57+550 und 57+510 auf. Das Röhricht hat sich in diesem Bereich unterdurchschnittlich entwickelt und wurde teilweise durch eine Springkrautflur verdrängt. Betrachtet man die Schubspannungen in diesem Bereich, so stellt man fest, daß sich diese im Durchschnittsbereich bewegen. Die Fließgeschwindigkeiten erreichen aber in diesem Bereich mit 3,5 m/s einen Spitzenwert. Dies läßt den Schluß zu, daß die häufigen Überströmungen mit diesen hohen Fließgeschwindigkeiten in diesem Bereich die Entwicklung des Röhrichts gehemmt haben. Darüberhinaus hat die sich schnell entwickelnde Springkrautflur den Röhrichtbewuchs zusätzlich in seiner Entwicklung gehemmt. Dies führte zum Ergebnis, daß weder die instabile Springkrautflur noch die unterdurchschnittlich entwickelte Röhrichtwalze die Ufersicherung beim Hochwasser im Dezember 1993 übernehmen konnte.

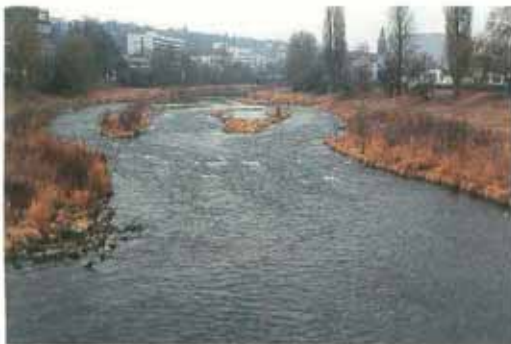
Abb. 55: Vier Inseln im Bereich 1 (Aufn.: LfU 1996).

Durch das Hochwasser im Dezember 1993 wurden die beiden hinteren noch vorhandenen Inseln im Bereich 1 im vorderen Teil abgetragen. Vom Rauhpäckwerk ist nichts mehr vorhanden. Die Schubspannungen betragen ca. 85 N/m^2 , die mittlere Geschwindigkeit ca. $2,7 \text{ m/s}$. Im Bereich 3 wurde durch das Hochwasser ebenfalls die erste Insel erodiert. Die dritte Insel ist noch vorhanden. Die Schubspannungen betragen im Bereich der ersten Insel 65 N/m^2 und im Bereich der dritten Insel 55 N/m^2 . Die zugehörigen mittleren Geschwindigkeiten lagen bei $3,3 \text{ m/s}$ und $3,0 \text{ m/s}$. Die Einzelinsel im Bereich 5 ist ebenfalls abgetragen und nur noch als Kranz zu erkennen. Hier traten Schubspannungen von 70 N/m^2 und mittlere Geschwindigkeiten von $3,2 \text{ m/s}$ auf.

► Das Rauhpäckwerk soll mit dem geplanten Böschungsknick zur Sohle genau abschließen. Somit findet eine Einbindung in die Flußsohle nicht statt. Darüberhinaus verlaufen im Böschungsknick zur Sohle die Ausläufer der Äste, d.h. die dünnen, nicht dicht verlegten Astspitzen. Aber gerade im Anschlußbereich der Inseln an die Sohle ist die Einbindung in den Untergrund besonders wichtig. Dies heißt, daß am Böschungsknick die Äste in die Sohle einzubinden sind und auf das Rauhpäckwerk Steinmaterial mit größerer Kantenlänge und Gewicht einzubauen ist.

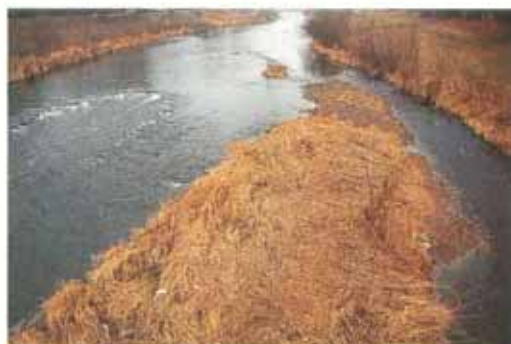
Abb. 56: Drei Inseln im Bereich 3 (Aufn.: LfU 1996).

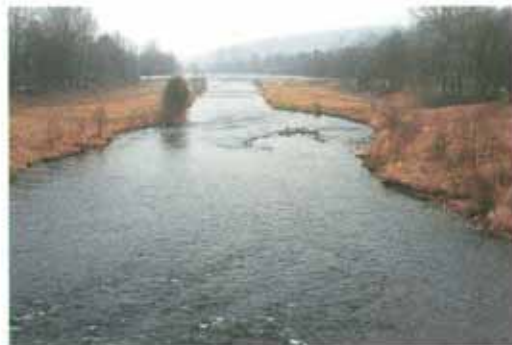
Abb. 57: Einzelinsel im Bereich 5 (Aufn.: LfU 1996).
